防止船舶擱淺之研究

Technique for Avoiding Grounding

張隆憲 Lung-Sien Chang

Department of Marine Technology, N. C. T. U.

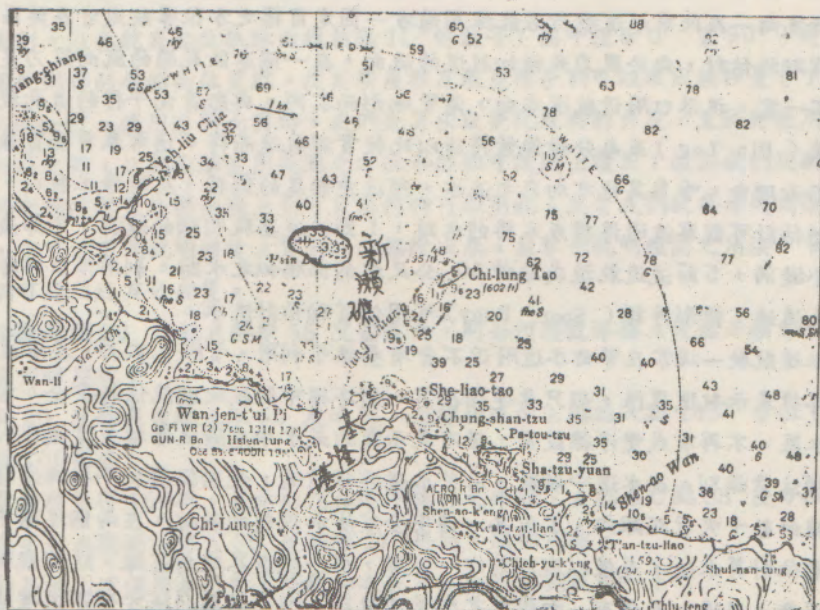
許多海事案件的發生，係由於對於燈塔識別錯誤及忽略光弧變色的警告所致，例如附錄擱淺實例 4 及民國 66 年 2 月底在基隆外港觸礁的布拉格油輪即是二例。各燈塔及燈光的識別依它的構建、特徵、顏色和日夜觀測時機而有不同，各燈塔之特徵及重要資料，詳列於燈塔表中，故我們僅靠海圖記載去識別尚不夠，必須事先查閱燈塔表，瞭解將經過的每個燈塔之特徵，然後當發現燈塔時確實對照有否誤認，最好事先估計某一燈塔之發現時間並通盤檢討附近之燈塔。有些燈塔為指示某處危險淺石或其他重要事故而依其區域變更燈光顏色，此種分區變色燈光與更迭光 (Alternating light) 不同，更迭光是由同一地點望一燈光，先是一種顏色，隨後變成另一種顏色；分區變色燈光乃是船在一處見燈光是一種顏色，俟船移動至另一處則燈光為另一種顏色，紅色區域多是顯示危險物之存在，狹窄燈光區域可能涵蓋一孤立障礙，有時顯示一航道之轉向點，有時顯示橫越之淺灘之最佳水域，應切實研究海圖及燈塔表所提供之資料。圖 7 係基隆港萬人堆鼻分區變色燈塔的例子，紅光弧區指示新瀨礁石的位置，通過附近應注意。

圖 7 基隆港萬人堆鼻分區變色燈塔，民國 66 年 2 月底
布拉格油輪擱淺於紅光弧區內之新瀨礁。

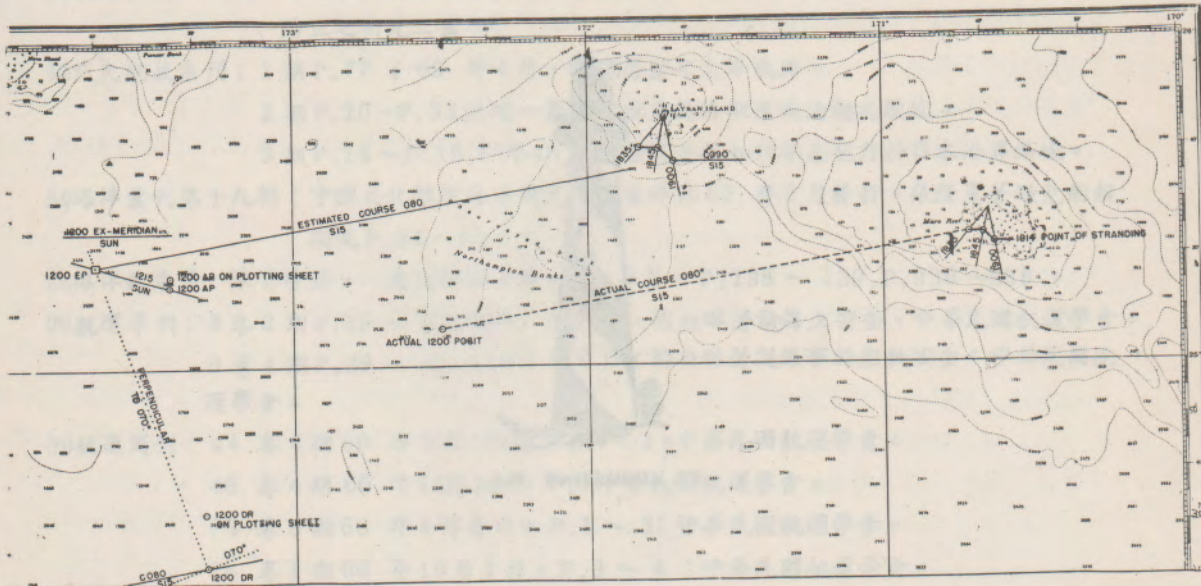
圖 23 擱淺事例 1，參照海圖 (G. & G. S. Chart No. 4183)

海圖上自 1200DR 作一與 $070^\circ(T)$ 假設航跡線垂直之線段交 1215 位置線於 Lat, $25^\circ 19' N$ Long. $173^\circ 43' W$ 當作 1200 之估計船位 (EP), 並自 1200 EP 重新畫一估計航跡線通過離馬羅礁西北西方位距離 60 哩的雷山島 (LAYSAN ISLAND) 之南 10 哩, 預計 1800 左右雷山島將在雷達幕出現在左航側約 18 哩處。

經此決定後, 船便沿新航跡線上前進, 自正午起風及海浪皆來自西南方向使船順着風走, 到 1600 一陣暴風雨過後, 天氣轉陰沉, 視程也減低, 能見度約在 2 至 10 哩, 在未到六時, 船上便已啓開了雷達和測深儀, 1835 在雷達幕上真方位 040° 距離 7 哩處出現一回跡, 水深儀數為 16 呎, 船長標出 1835 的雷達定位後, 仍舊認為該回跡就是雷山島, 並改向 $090^\circ(T)$, 至 1845 該目標為 $011^\circ(T)$, 距離 8.5 哩, 水深讀數為 10 呎再改向為 $130^\circ(T)$, 1900 目標方位 $350^\circ(T)$, 距離仍為 8.5 哩但水深讀數為 0, 而駕駛台上的人仍未警覺出來, 船長仍認為船已清爽雷山島竟下令改向 $090^\circ(T)$, 1914 船體突然大震但船已全速擱在原先準備通過其南方的馬羅礁上了。

分析與檢討: 分析此擱淺事件發生原因有三: 第一, 顯然是海員不當航行, 5月8日 1200 的估計船位也是自欺欺人的傑作, 實在難以理解, 因為 1215 的估計船位應當是自預定航跡線上 1215 的推算位置作一與 1215 位置線 (LOP) 垂直之線段的垂足, 位於 LAT $25^\circ 08' N$, LONG. $172^\circ 58' W$ 。如果這位船長能這樣畫出並且此點繪出新估計航跡線, 就不致把馬羅礁誤認為雷山島了。

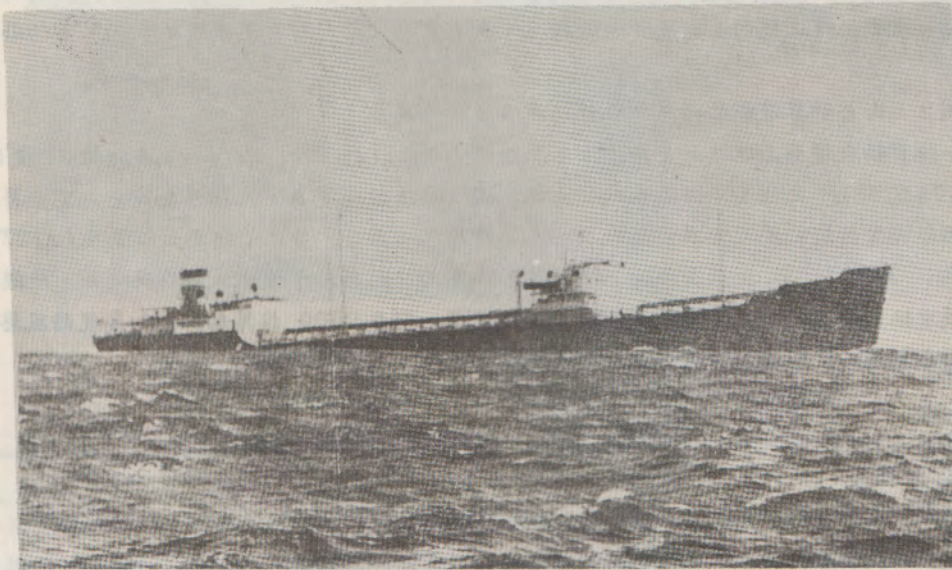
圖 24 此艘油輪外表雖像未受損, 但她擱觸礁石, 不久之後, 滑溜且葬身海底 (取自 U.S. Naval Oceanographic Office pilot chart 45)

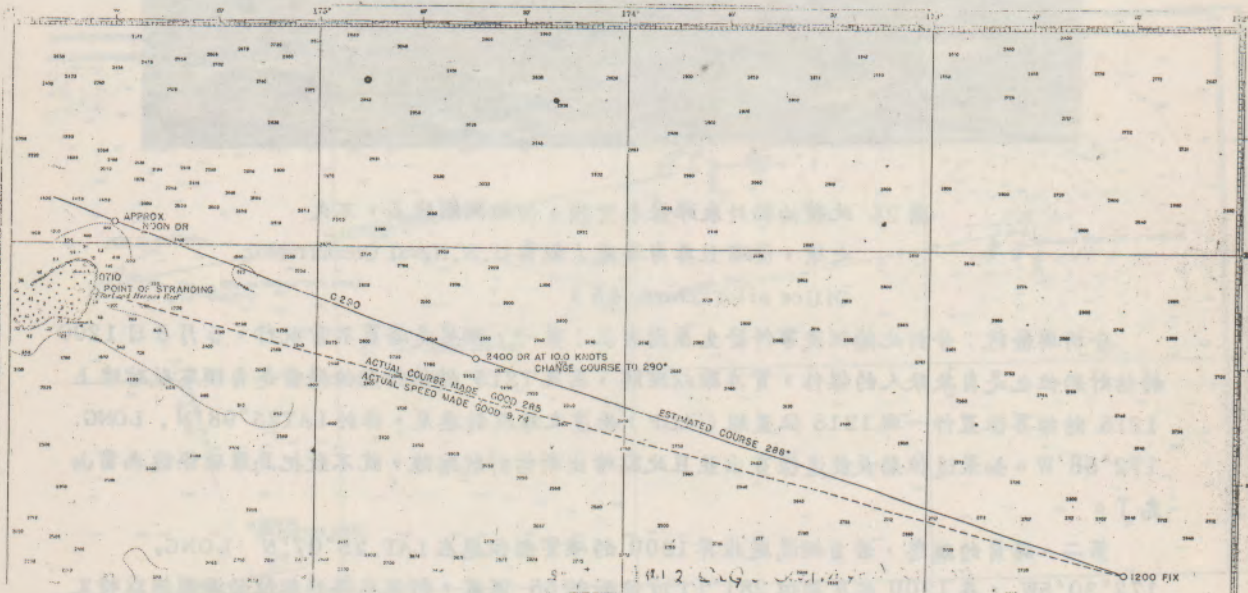
圖 25 擱淺事例 2 (C.&G.S. Chart No. 4000) 參照海圖

該輪平常的巡航速度 11 節，而船長在 4 月 20 日中午將船位標入 C. & G.S. No. 4000 海圖時錯誤地量標航速，僅 7、8 節，而自擱淺後推算實際航速有 9.94 節，在 20 日午夜過後風向轉向西北吹，船長被請至駕駛台後，端詳判斷後加了兩度風壓差後便下住艙休息，0400 大副接更，並未檢查船位，也未注意海圖上的本船和珍珠黑梅礁的相關位置，更不幸地在 4 月 21 日早上測不到晨曦的薄霧之猶豫中，船已於 0710 以全速撞上了珍珠黑梅礁，造成了無可出淺的觸礁海難。

分析與檢討：這樁海難的發生可歸納出兩個主要原因，第一是船長在轉移海圖上的船位時量度及標註錯誤所致，也就是一個簡單的計算錯誤所引起，船長在抵珍珠黑梅礁的前一天中午之標註預定航跡線時並未認真地去計算和標繪實際航速。第二，海員的疏忽，在 20 日正午船位後至 21 日早上的擱淺時間內竟沒有一個駕駛員發覺正橫通過珍珠黑梅礁之時間係在 21 日早上而非中午。駕駛員在值班時的疏忽，沒有發現船會陷入危險而採取有效之措施，尤其當大副在大洋中的小島附近不期而發現的白浪花，應該臨機應變地作右滿舵的大轉向或者停俾以避開，或許能挽救這個厄運。仔細、謹慎、勤快實是一位優秀航海人員不可缺少的態度和品德。

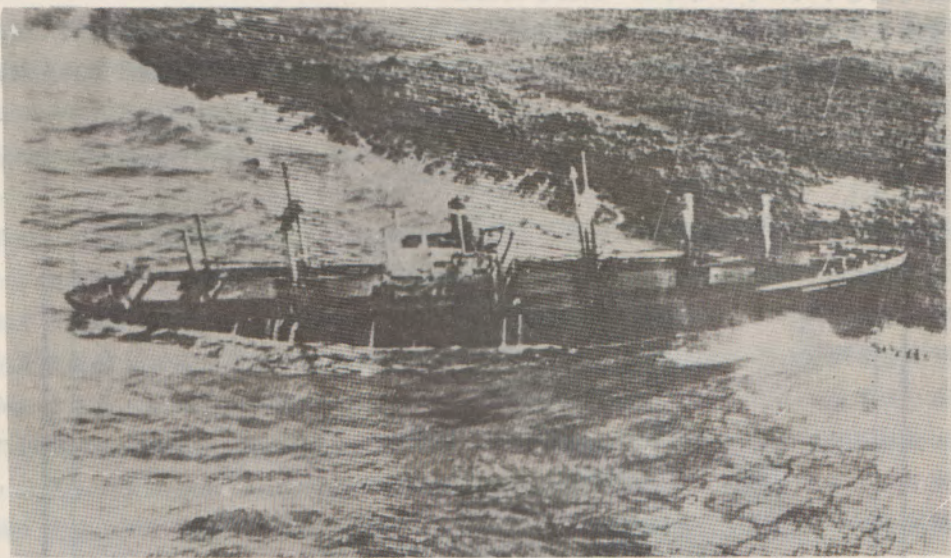
圖 26 一艘貨輪登上了一個太平洋中的小島後無法出淺的情形(取自 U.S. DOD Defense Mapping Agency Hydrographic Center "Pilot Chart" 139)

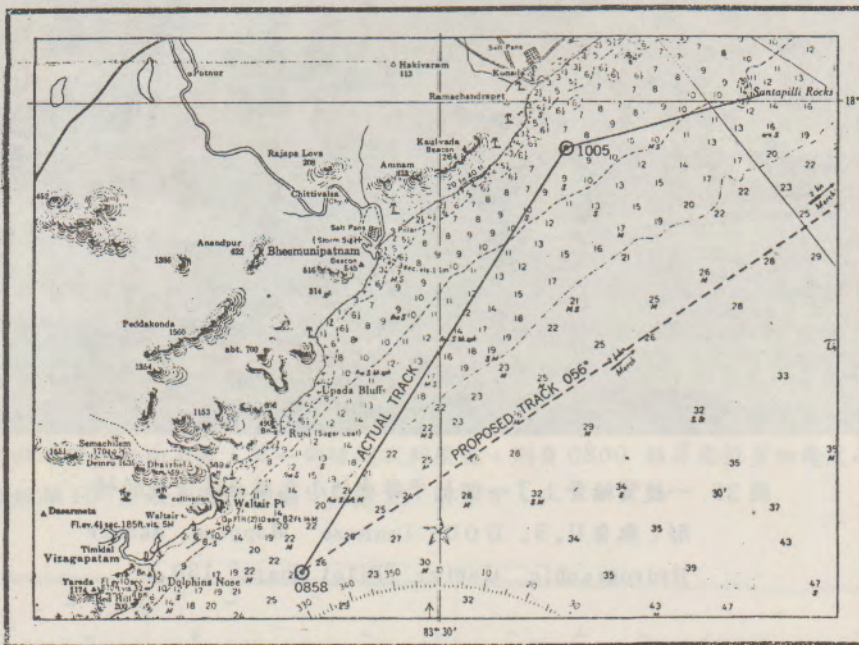
圖 27 事例 3 參照海圖 (H.O. 6174)

測得離岸僅 2 哩之距, 便立刻召喚船長上駕駛台, 船長先令三副校對羅經, 發現電羅經艏向 056° 時之磁羅經讀數為 034° , 而真船首向應為 $031^{\circ}(T)$, 如此電羅經有 $25^{\circ}W$ 之誤差, 船長便指示三副不要再用電羅經導航, 1005 改向 $077^{\circ}(T)$ 及 $080^{\circ}PSC$, 以後船長想利用岸標測定船位, 但卻能見度減弱無法看清楚; 在船沿新航跡線 $080^{\circ}PSC$ 行進時, 船長再研究 0859 定位後的實際航跡; 他自 1005 畫出的新航線 $077^{\circ}(T)$ 恰好通過山打畢爾利礁岩之南約五哩之海面, 卻沒有進一步探討 1005 船位的準確性及電羅經誤差實際度數, 1005 後雷達也未再被用來定位, 1025 船長再度上駕駛台, 才想重新計算實際航跡線、船位及航速, 1031 船底很猛烈地震動, 撞到了山打畢爾利礁岩了。船長便下令停車並進行出淺工作的準備。

第三、船長負有航海安全之責，既然電羅經有了誤差，對船位的判斷必須慎重而機警的，1000 三副的定位、以及 1005 船長的定位只有雷達幕上顯示離岸 2 哩是可靠的，而以電羅經方位能測岸標是不準確的，不但 1000 及 1005 船位不對，而自 1005 畫出的新預定航跡線 077° (T) 也是有錯的，船長在船沿著新向行駛時就離開駕駛台，直到 1025 再上駕駛台重新研究實際航跡和船位更是不應該；當時視界雖不好，但自 1005 後船長如仍留駕駛台，繼續操作雷達，使用不同的距離圈 (Radar Range) 掃瞄岸標，並且認真計算電羅經誤差，相信不難定出正確的船位，試觀本例自威查加巴坦港出港後迨擱淺前的船長之處置，未免太過於草率，而失職之處無庸質辯。他在 1005 對船位略有懷疑時，如果能夠以更大的航向角朝東南方向行駛，將能挽救這次災難。

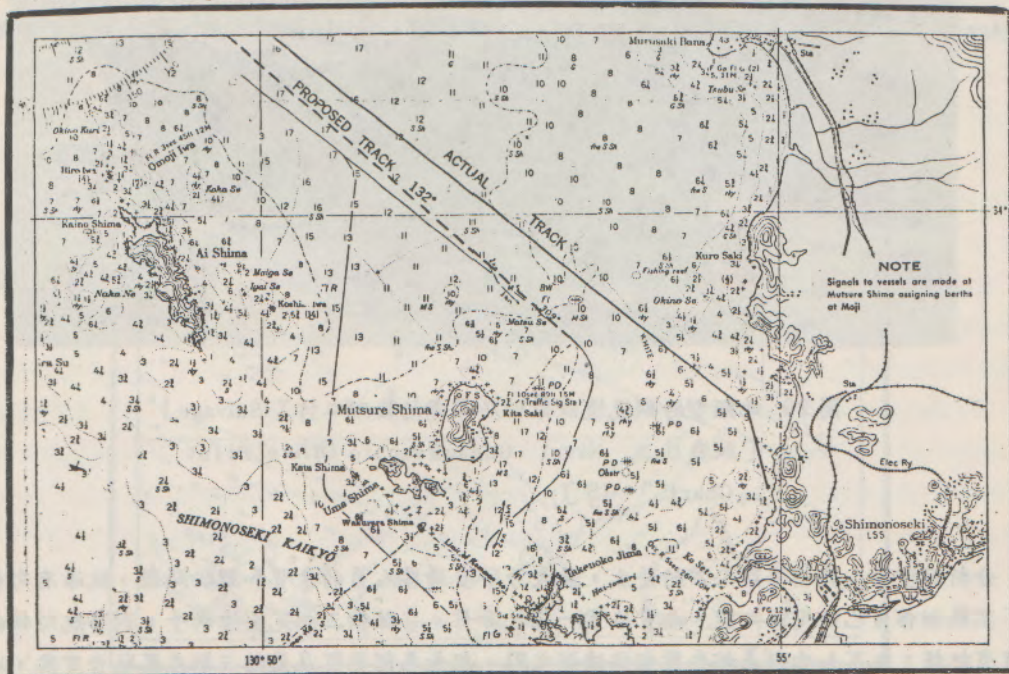
圖 28 事例 4 參照海圖 (H.O. 5318)

有艘大型商船自釜山駛往橫濱，準備在六連島檢疫錨地附近上領港以通過關門海峽（Kamm on Cannel），在抵日本領海之前已近午夜，繁星高懸，相互爭輝，風和湧微，船身輕擺，航速 10 節前進，船長觀漁舟密集，不久要上領港，仍留已屆下更的三副在駕駛台協助定位。0147，三副以雷達距離測得 Futaoi 島上的 Kanega 崎燈塔定位之後取向 $132^{\circ}G$ ；0206 再以兩雷達之距離測大島和 Futaoi 島交點得知船在預定航跡線附近，0220 三副再以目視方位測得右航兩個導航標燈，一個是 $163^{\circ}(T)$ 五秒一次的紅色頓光，另一個是 $220^{\circ}(T)$ 十秒一次的白色閃光，他對照海圖後認定是小瀨戶（Ko Seto）和北崎（Kita Saki）兩個燈標，交叉定位顯示船已抵六連島（Mutsure Shima）之東北，他不相信 33 分鐘的實際船速會達 14.4 節，立刻否定了自己並將 0220 定位擦去，再從圖上另外找出一個叫小式岩（Koshiki Iwa）的紅色標燈以替代小瀨戶燈標，畫出 $163^{\circ}(T)$ 方位線和預定航跡線相交，交點在大門司岩燈（Omoji Iwa Light）之正橫，看來比較合理，自此之後，三副便沒有識別燈標。0226 他想以雷達定位但辨不出幕上的地形，在三副幾次的失敗測位時，船長却一直在駕駛台專心避讓來往穿梭的漁船，等到 0230 才步入海圖室查看海圖，驚奇地問三副在何時經過小式岩燈標，心知船位有問題，不用等三副詳細說明，他衝回駕駛台下令右滿舵並立刻停俾，但已經太遲了，船於 0236 以剩餘的慣性衝力擱上本州西岸的海灘。

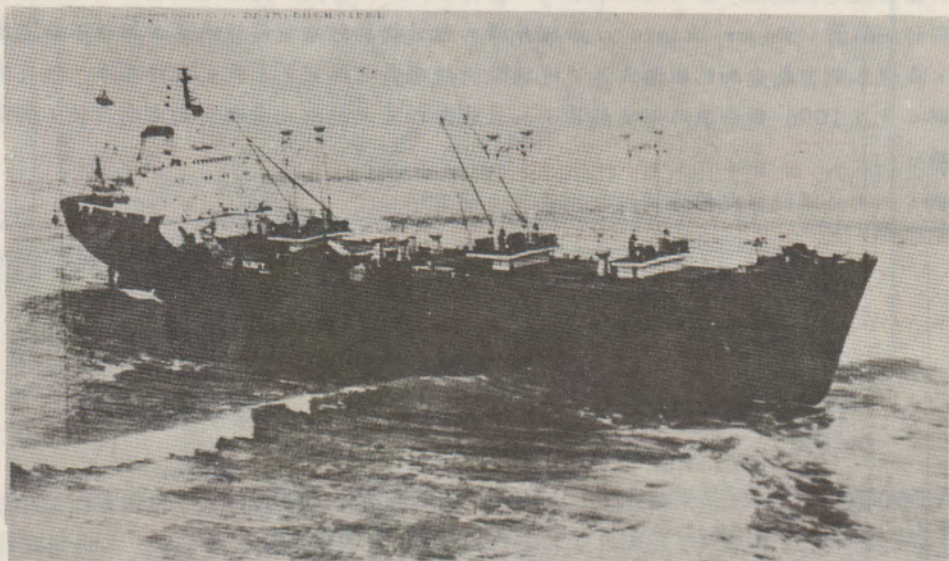
圖 29 此類型的擱淺造成費時及昂貴的救助工作（Salvage）

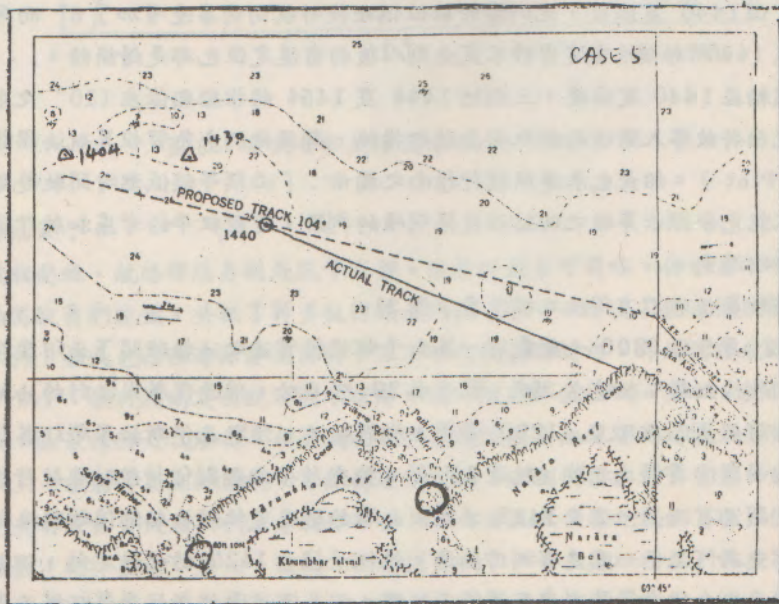
圖 30 事例 5 參照海圖 (H.O.No. 2846)

Island) 上正北燈塔之方位為 $180^{\circ}(T)$ ，距離為 2.8 哩，大約一個小時之後，海面起了朦朧的霧氣，阻礙了能見度。在測得最後一個較有把握的 1404 定位之後，便無法再以目視測得岸上目標，因此從 1404 引一 $104^{\circ}(T)$ 航跡線，1430 三副以雷達距離觀測長卡島燈塔顯示船位偏離航線之北半哩，經過深思熟慮之後，三副採用了 1430 的船位並自 1440 假定位置再引一新航跡線 $110^{\circ}(T)$ 直趨錨地，船長也照 $110^{\circ}(T)$ 航線全速前進，雖然實際上她已接近錨位僅剩數分鐘之路程，船長和三副均未發現船位已有問題。1444 三副再量取他認為是卡潤姆巴哈礁嶼 (Karum-bhar Reef) 西切之方位和距離，同時他也畫出一個海圖上有標示的卡潤姆巴哈最西邊的一個標竿 (Beacon) 的方位線，這樣兩方位的交點顯示船比 $110^{\circ}(T)$ 航線更接近岸邊 2 哩，但因這船位是觀測雷達方位和距離量度一個礁石的西切，並不被採用，而這定位意外地卻顯示船位在推算航跡線之南，但他並未在圖上畫出 $110^{\circ}(T)$ 的航跡線，在這船路程，測深儀也一直啓用，1444 指示水深有 21 呎，好像並無危險存在。1454 雷達幕側到岸上某目標之方位和距離，據船長和三副敘述係卡潤姆巴哈礁嶼北端一個叫阿姆巴拉 (Ambla) 的小村莊，而村莊附近全係未測的沼澤地帶，有這種地貌，他們一致相信雷達的測位是無庸置疑的，這艘船仍朝 $110^{\circ}(G)$ 船首向全速前進，然而實際上並不沿 $110^{\circ}(T)$ 的航跡線，他們也一直沒有把 $110^{\circ}(T)$ 的航線繪出，1458 三副再用雷達測得那拉拉礁 (Narara Reef) 北端之方位距離，從這定位，船長和三副便斷定船行將通過那拉拉礁岩北部一哩，於是下令備便機器 (Stand by engine)，1502 船長注意到船頭很快地向右邊旋轉過去，立刻下令停俾、倒俾，但一分鐘後船首已高聳擱上了那拉拉礁石上了。

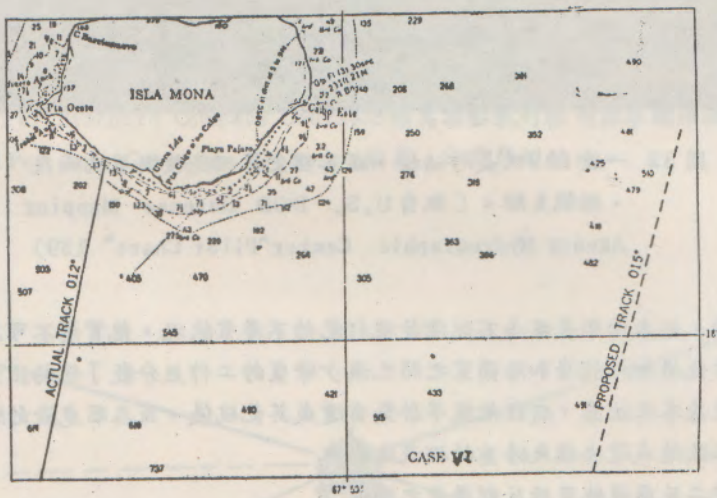
圖 31 事例 6 參照海圖 (H.O. 1290)

長也不疑有他，那晚在睡覺之前也只口頭交待值班船副處發現不尋常狀況或任何懷疑須立刻叫醒他。午夜二副值更，他估計在自己班內將會測到陸地之距離。這艘萬噸巨輪孤單在熱帶洋面向前推進，10日0350伊斯拉摩那燈塔之光畫破了右面水平線的天空，但二副視若無睹地心想下班時間就要到了，0400大副接更，他們之間如何交班，沒有揭露，但顯然地二副未曾交待0350發現燈塔光的事。0410大副看到該燈光並立刻查表計算燈光之能見距離為24哩，同時也觀測了燈光方位為 $024^{\circ}(T)$ ，以為係初次發現燈光光芒(Bobbing a light)，標出的船位已跑至伊斯拉摩那島的西南，大副想繞道該島西面通過，沒有報告船長便擅自改向 $012^{\circ}(T)$ ，他時常來回於舵房和海圖室之間查看、瞭望、思索和研究了半天，0500和0510跟他值更的舵工曾發現了該燈塔光忽明忽暗，也未報知大副，0520大副啟動雷達便走入海圖室，0523突覺船身相當劇烈地擱觸陸地了，正好位於伊斯拉摩那島開果岬(Caigo point)之西6哩的海岸。

縱然航程簡短，航路標誌易認或風平浪靜，航程計劃不可簡略，值班亦不可不力，此椿海難可看出該輪駕駛員們疏懶，共犯了许多航行過失所致：第一、即使不能在開航前做好航行計劃或航前準備工作，船長也該在海難發生前的十五小時之航行時間裡，詳細閱讀航路通報(Notice to Mariners)、航行指南及引航海圖以瞭解加勒比海的洋流狀況。第二、航程中一直沒有一個可靠的船位，如果係因天氣陰雨，船長或船副們也應試圖用無線電測向儀或其他電子航儀裝備測出船位。第三、該船清晨三點啓航，可能係連夜裝油，船副們值班裝貨疲憊，船長沒有久留駕駛台指揮，也沒有嚴格督促船副們注意航行安全，又沒有在夜令簿記載使駕駛員們有所遵循，足證船上人員懶散，紀律鬆懈。第四、該輪二副的值更職守，令人難以相信，他在首次看到燈塔之光時犯了四項航行過失：(1)未測取燈塔方位，(2)未加計算船至燈塔之距離，(3)未報告船長不尋常的望陸。(4)接班時未報知大副發現燈塔光。第五、大副不理船長所定之航線，擅自改向西航欲通過

伊斯拉摩那島西面，也未向船長報告右舷側發現燈光的不尋常狀況，他實愚不可及地承擔了他不必要負的責任，當他徘徊於舵房和海圖室之間已減少瞭望的工作並分散了他的注意力，缺少了對航行安全守則的最基本之注意，假設他提早啓動雷達或其他航儀、或在臨危險的隨機應變作大角度的左轉向，也不致造成這次損失慘重的擱淺海難。

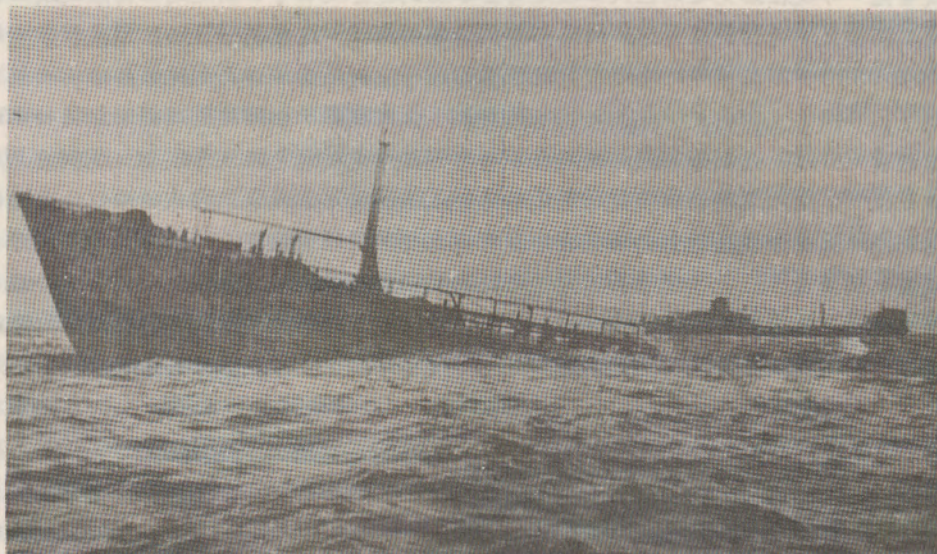
圖 32 一艘 590 呎長的油輪，在美國東岸擱淺後斷裂為兩段、船艙支離。(取自 U.S. DOD Defense Mapping Agency Hydrographic Center "Pilot Chart" 139)
