科學 發布日期：114-10-09

第一位發現馬太鞍堰塞湖的人 趙韋安為台灣邊坡安全把關

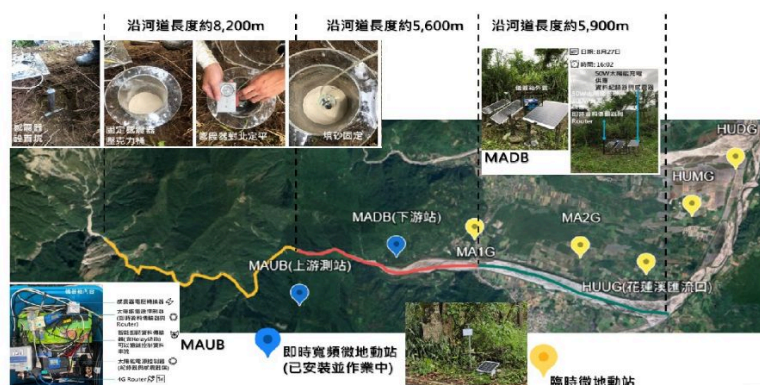
圖說：於馬太鞍溪北岸埋設感測儀

趙韋安副教授同步啟動微地動潰決洪水預警系統，親赴馬太鞍溪北岸埋設感測儀，透過多重監測掌握溢流水況，為下游保全區佈下警戒線。

9月23日下午，隨著天然壩湖區水位開始洩降，後續微地動測站也收到劇烈跳動的訊號，顯示洪水前緣正往測站前進。在洪峰抵達保全區域前，預警系統成功爭取到約20分鐘的疏散時間。
