國立交通大學
土木工程學系碩士班
碩士論文

翼型鋼柱與鋼梁加勁式接頭耐震行為

**Seismic Performance of Steel Wide Flange
Column-to-Beam Connections Using Internal Flange**

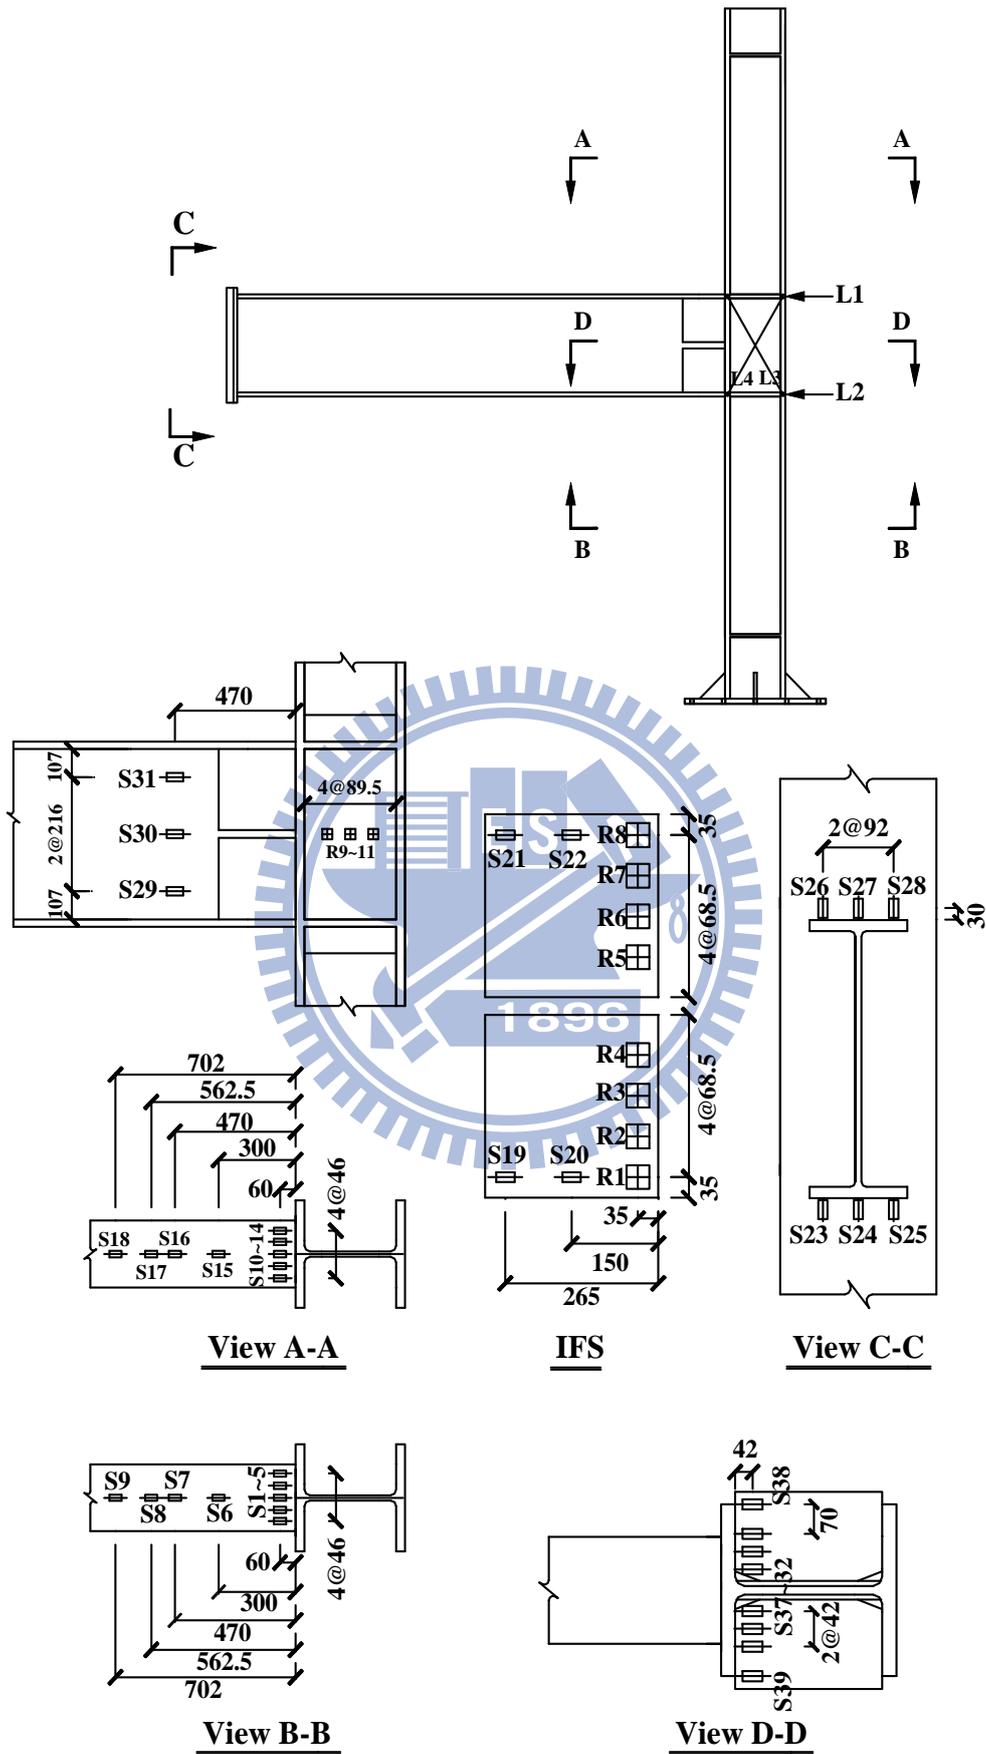
圖 2.14 試體 IFS2-3 應變記與位移計配置

本研究為了瞭解梁柱接頭在反覆載重下的細部行為，四組試體其應變計與位移計的設置如圖 2.12 至圖 2.14 所示，由於傳統未補強梁柱接頭其破壞多來自梁翼與柱板接合之焊道發生斷裂，故於梁翼近柱面 60 mm 處設置五個應變計，以便觀察試體於補強前後梁翼軸向應變的變化。實驗所採用的量測儀器分為：(1) 單向應變計(以 S 為標示)，量測梁柱接頭區之梁翼板應變及加勁板應變。(2) 三向應變計(以 R 為標示)，量測加勁板及梁柱交會區的剪應變。(3) 位移計(以 L 為標示)，量測梁、柱及梁柱交會區之變位，因此於柱板上、梁柱腹板交會區設置四個位移計。

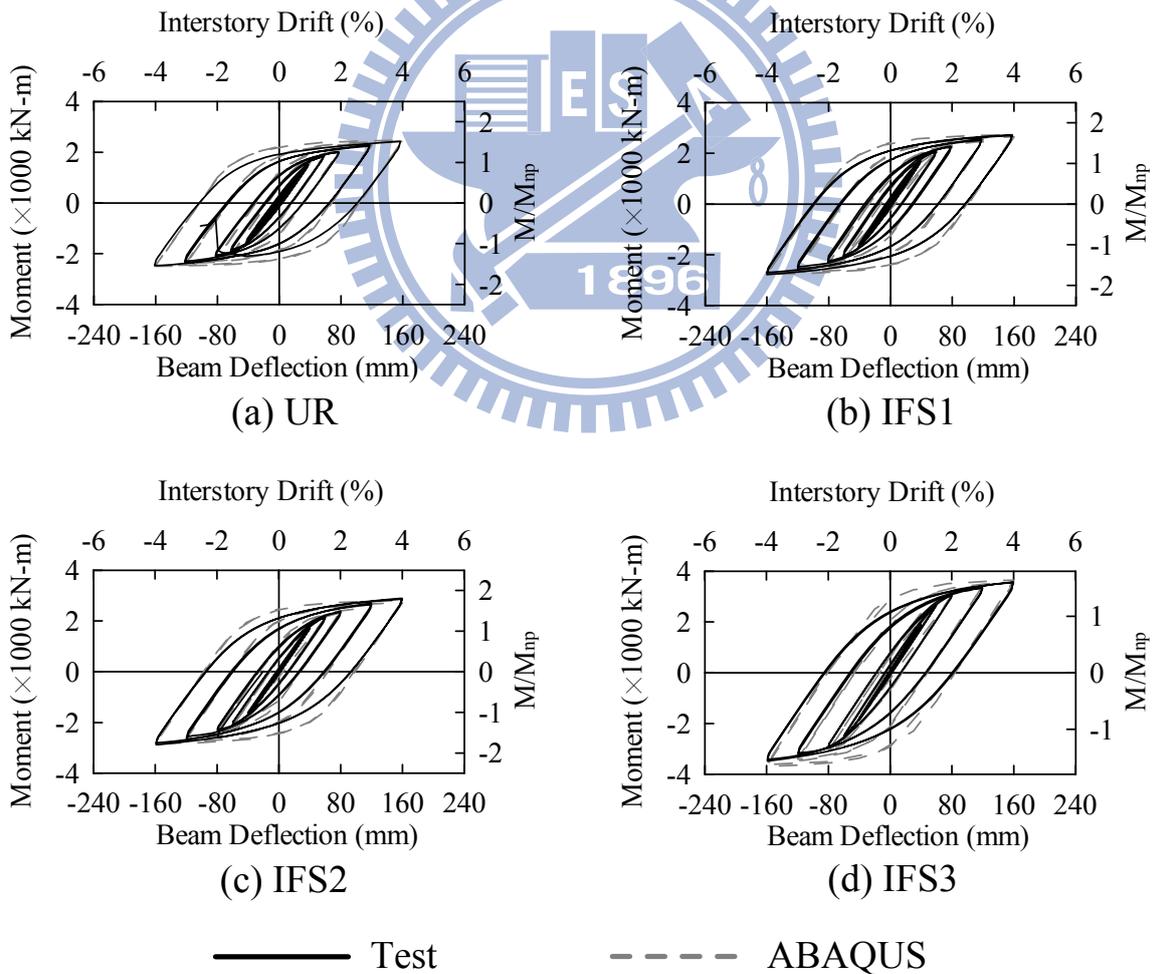
圖 4.9 試體編號 UR 及 IFS1-3 之梁端彎矩與位移關係比較圖

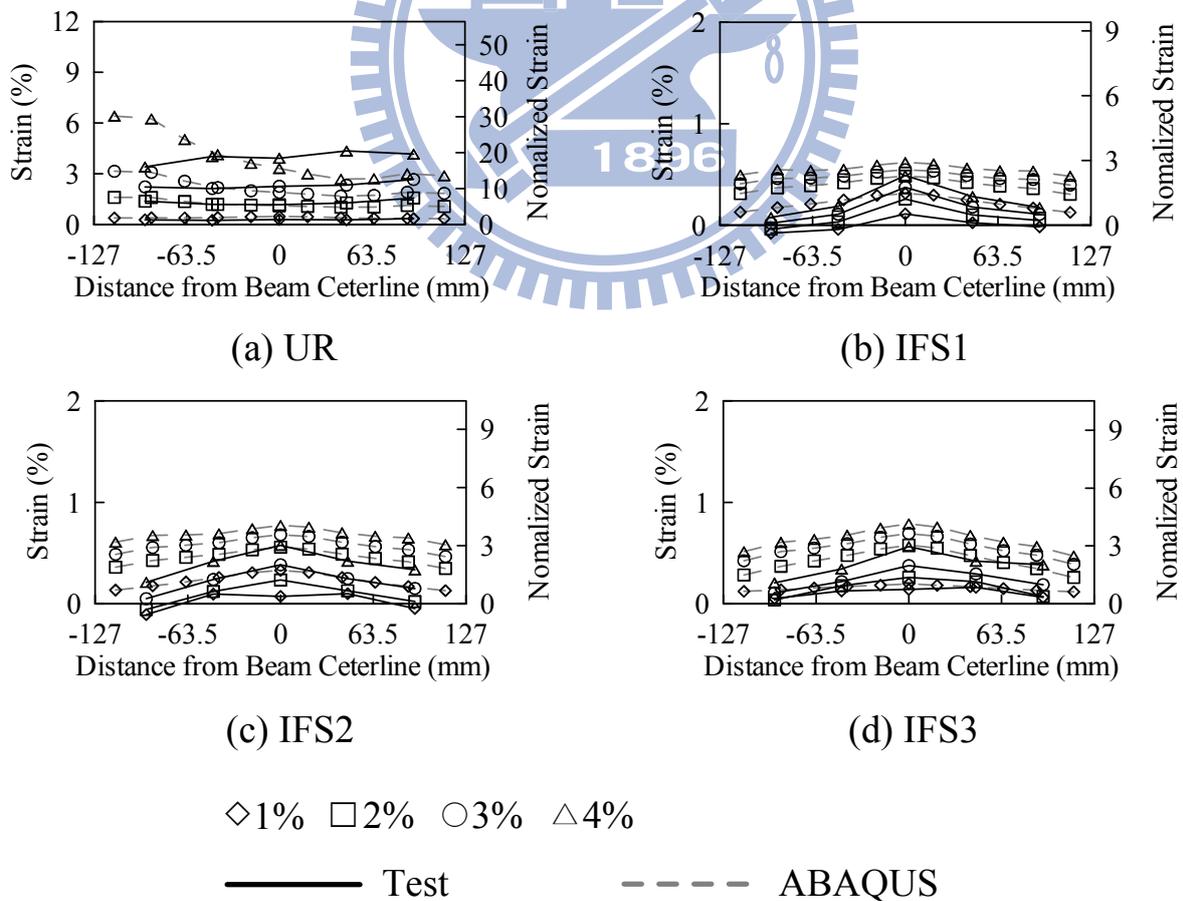
圖 4.11 試體編號 UR 及 IFS1-3 之梁下翼板應變比較圖

四組試體編號分別為UR及IFS1-3 之梁上下翼板拉應變分佈其實驗與分析結果比較分別如圖 4.10及圖 4.11所示，由三組IFS補強試體可看到實驗與分析結果相當接近且梁上翼板拉應變均有中間高而外側低的趨勢，這是因為梁上翼板外緣內側和加勁板接合的關係，以及由於此補強方式是與H型柱接合，故拉應力皆集中於梁翼板中央再傳遞至柱內橫隔板及柱腹板。圖 4.10(a)為傳統未補強試體UR梁上翼板實驗與分析結果，當層間側位移角 $\theta = -4\%$ 弧度時，其應變分佈有些許的不同，推測其原因可能是因為剪力板位於梁腹板右側所造成的應變不平衡以及有限元素模型無法模擬實驗時所觀察到的明顯開裂行為。圖 4.12至圖 4.17分別為試體編號IFS1-3 於各層間側位移角下所量測到之加勁板應變(距柱面 35 mm處，且應變方向與梁軸向相同)，可知實驗結果與有限元素分析模型結果接近。

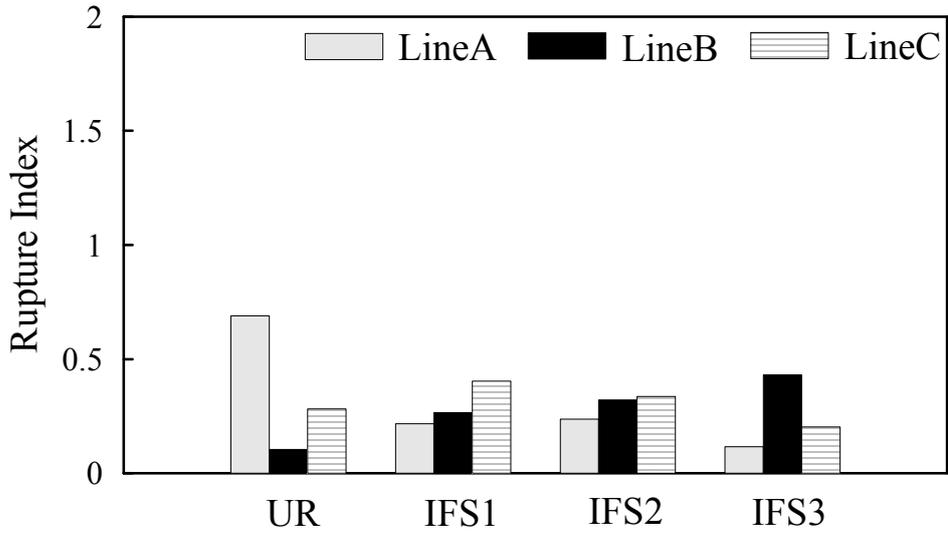
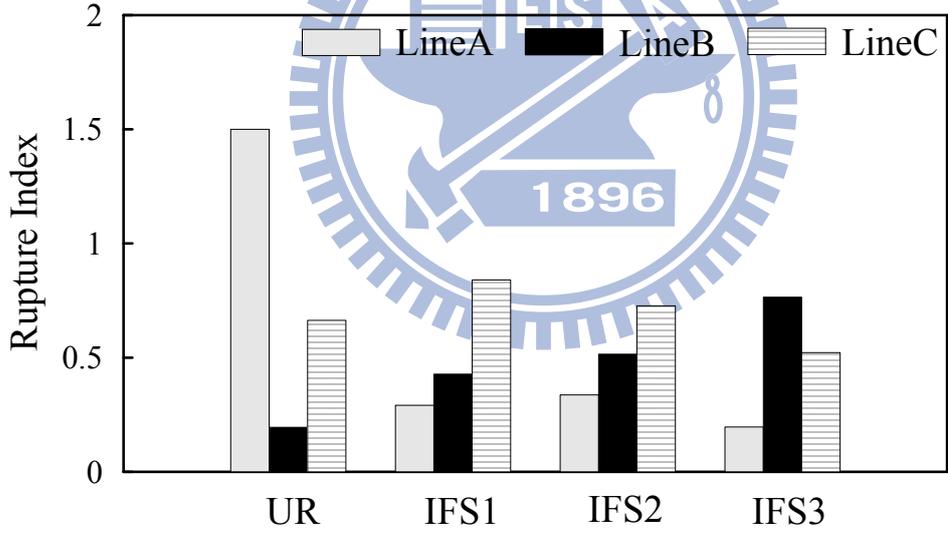
圖 4.37 模型 UR 及 IFS 於各位置之破裂參數 RI 綜合比較圖

將圖 4.35及圖 4.36所分析出的破裂參數RI最大值彙整在一起得圖 4.37，即可明顯的看出各試體最有可能發生破壞的區域。由圖 4.37可知未補強梁柱接頭試體UR位於LineA處之破裂參數最大，與試體UR於實驗中 $\theta = -4\%$ 弧度第一圈時所觀察到的明顯開裂位置相同，此處亦為往常未加勁之傳統梁柱接頭會產生破壞的位置。而三組IFS試體由於皆為高強度梁柱交會區，如表 2.5(b)所示，且其梁彎矩強度需求比 α 值(表 3.7)皆大於設計時所需之 1.05，故此三組IFS加勁補強試體皆能於第一次試驗結束時不發生任何破壞，並於加勁板長度範圍內(L_s 皆為 300 mm)梁翼板能夠保持足夠的勁度避免於圖 4.36(d)之LineA處產生開裂，由圖 4.37可知三組IFS補強試體其LineA處為最不可能發生破壞之區域，故此時決定IFS試體較有可能發生破壞的關鍵就取決於梁翼板母材的強度，試體IFS1 及試體IFS2 由於其鋼梁材質為A36，故此二組IFS試體其最有可能發生破壞之區域為LineC，而試體IFS3 其鋼梁材質為A572 Gr.50，故其最有可能發生破壞之區域為LineB。由圖 4.37可知，三組IFS補強試體其LineB與LineC亦存在一關係，當LineC處之破裂參數RI值愈高，則LineB處之破裂參數RI值愈低。

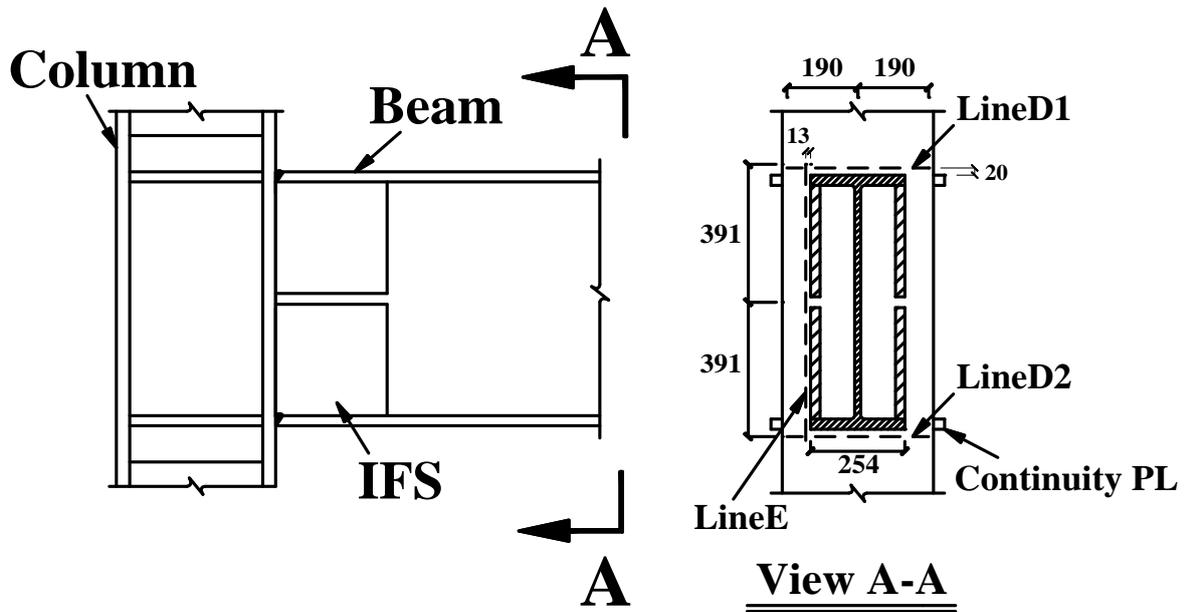
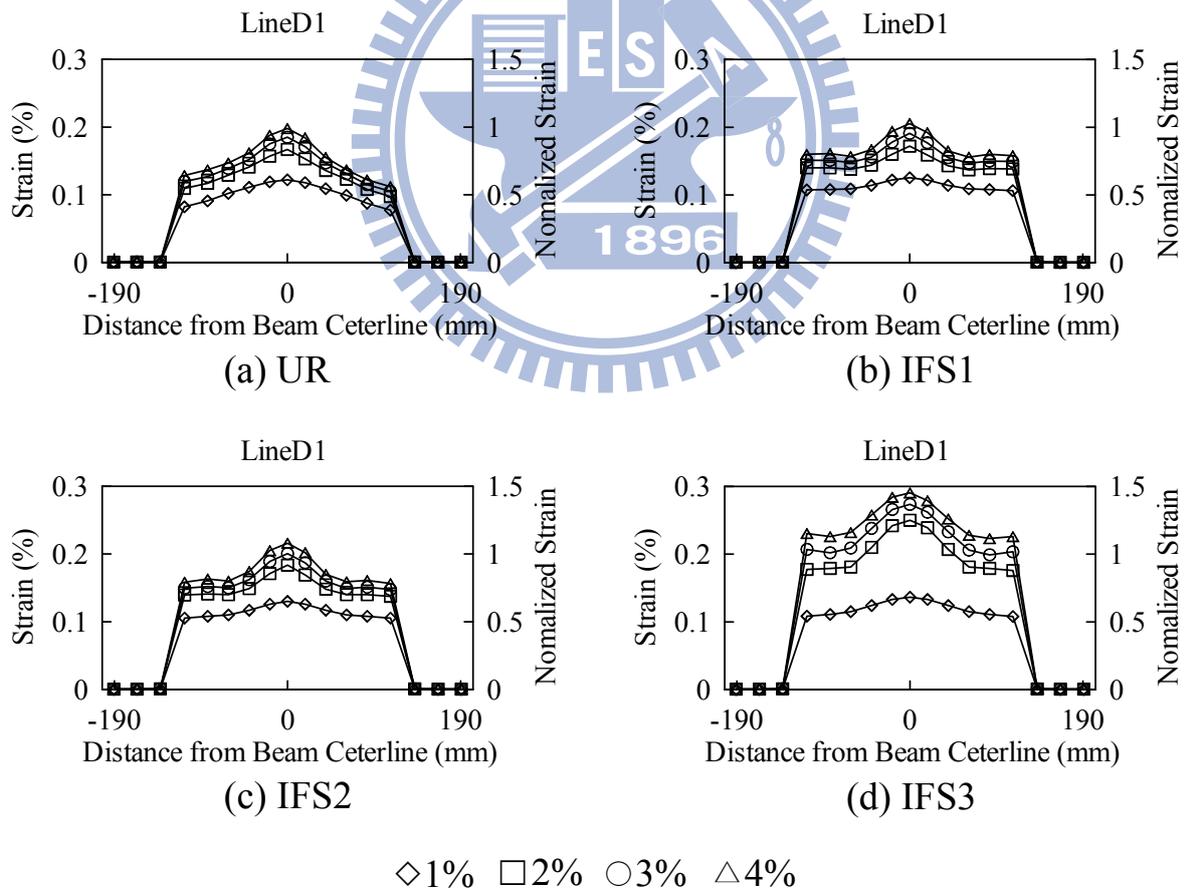
圖 4.38 各模型於柱翼板 LineD1 位置處之柱向應變 (*Negative Bending*)

此外，亦可藉由圖 4.38至圖 4.43來觀察各模型其梁柱交界之柱翼板柱向應變最大值所在之位置，包括LineD1-2(分別距梁上下翼板 20 mm處)及LineE(距加勁板 13 mm處)，如圖 4.38中ViewA-A所示，圖 4.44及圖 4.45則為四組模型分別於LineD及LineE處之柱翼板柱向應變比較，模型IFS3 由於其鋼梁材質為A572 Gr.50 可提供較高之柱面彎矩，其柱翼板於LineD處之柱向應變相較於其它三組鋼梁材質為A36 之模型有顯著的增加，故試體IFS3 最終在層間側位移角 $\theta=6\%$ 弧度時，於梁翼焊道與柱板交界面發生斷裂。

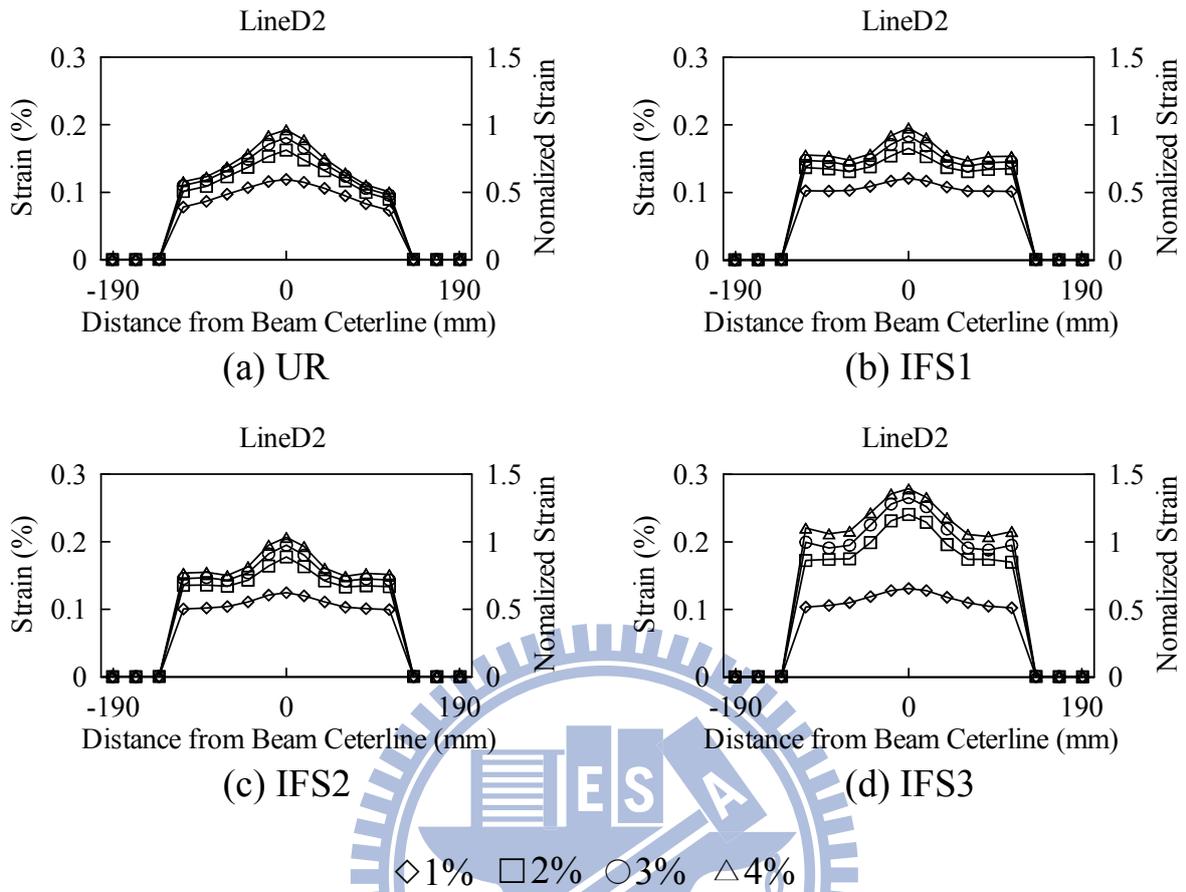
圖 4.39 各模型於柱翼板 LineD2 位置處之柱向應變 (Positive Bending)

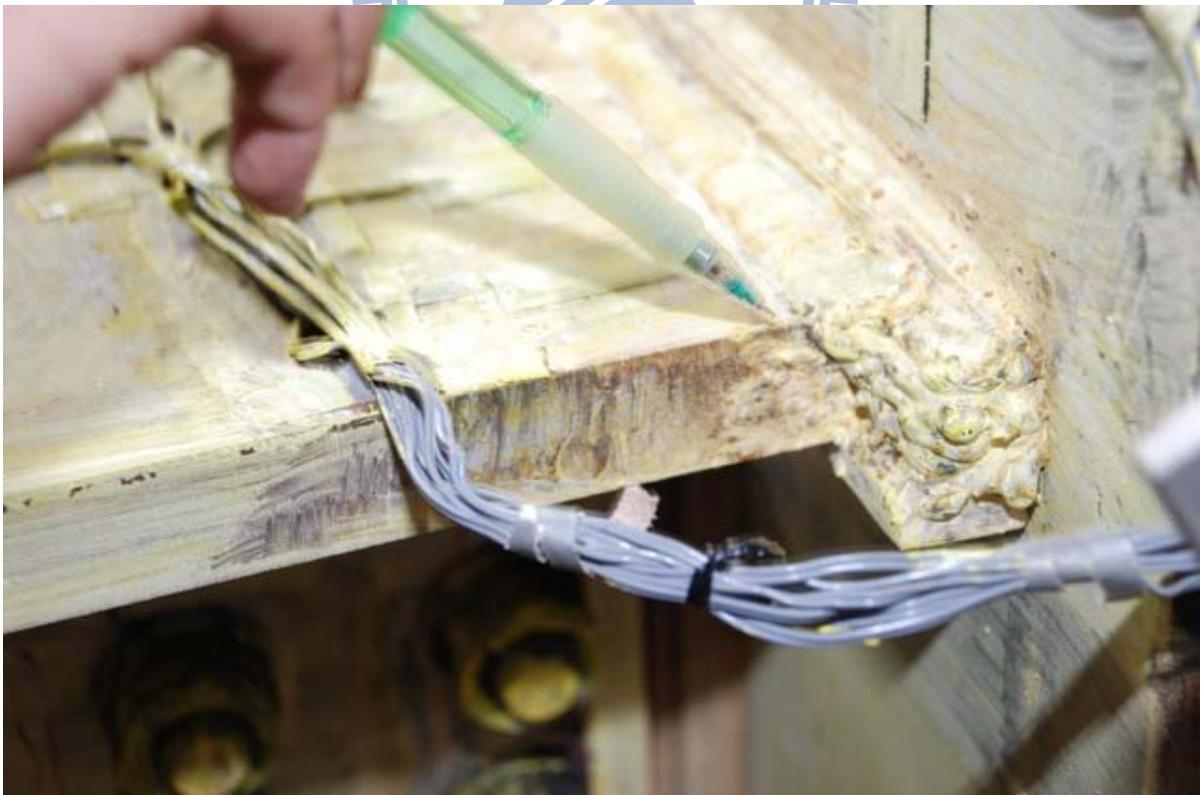
照片 3.12 試體 UR 梁上翼板與柱板接合之焊道產生裂縫 ($\theta = -2\%$ 弧度)

位移角 $\theta = -2\%$ 弧度時，梁上翼板之降伏範圍擴大至由柱面算起 1000 mm處，且上翼板與柱板接合之焊道其左右兩側均產生一微小裂縫(照片 3.12)。位移角 $\theta = +2\%$ 弧度時，梁下翼板之降伏情況更加嚴重(照片 3.13)，且下翼板與柱板接合之焊道其右側產生一微小裂縫(照片 3.14)。

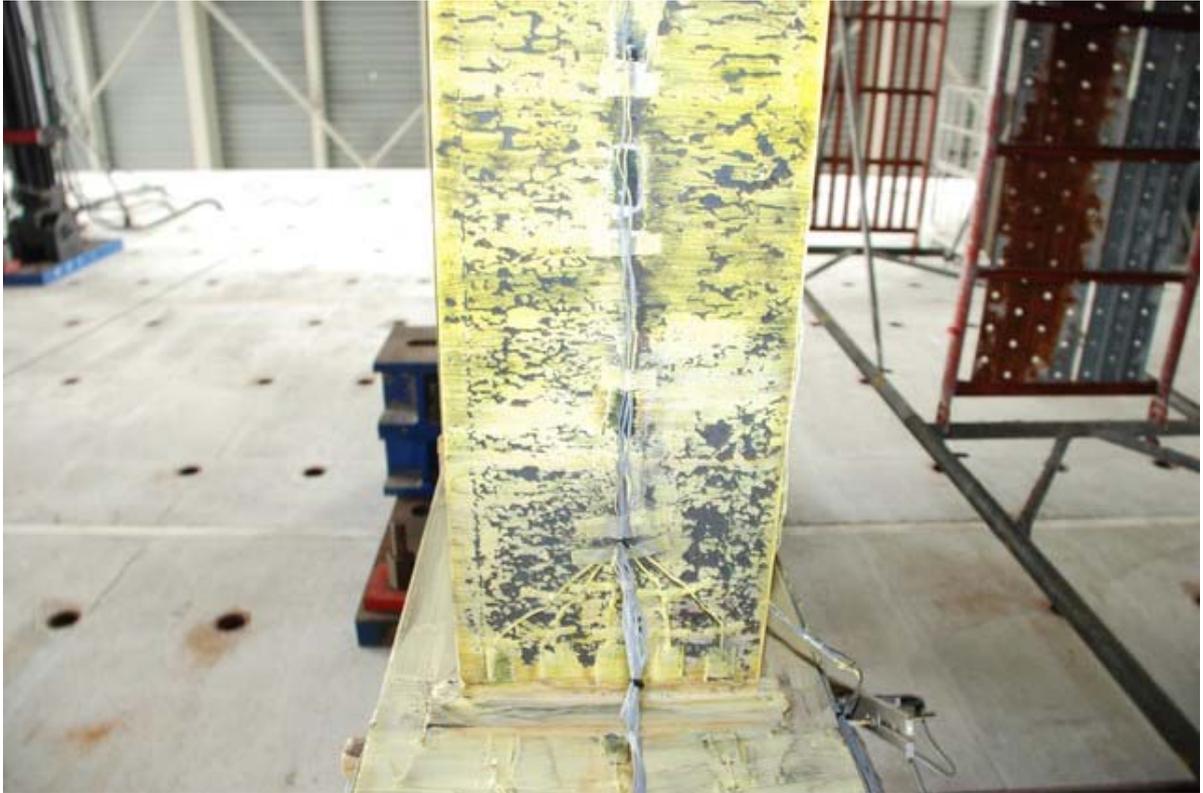
照片 3.13 試體 UR 梁下翼板降伏情形 ($\theta = +2\%$ 弧度)

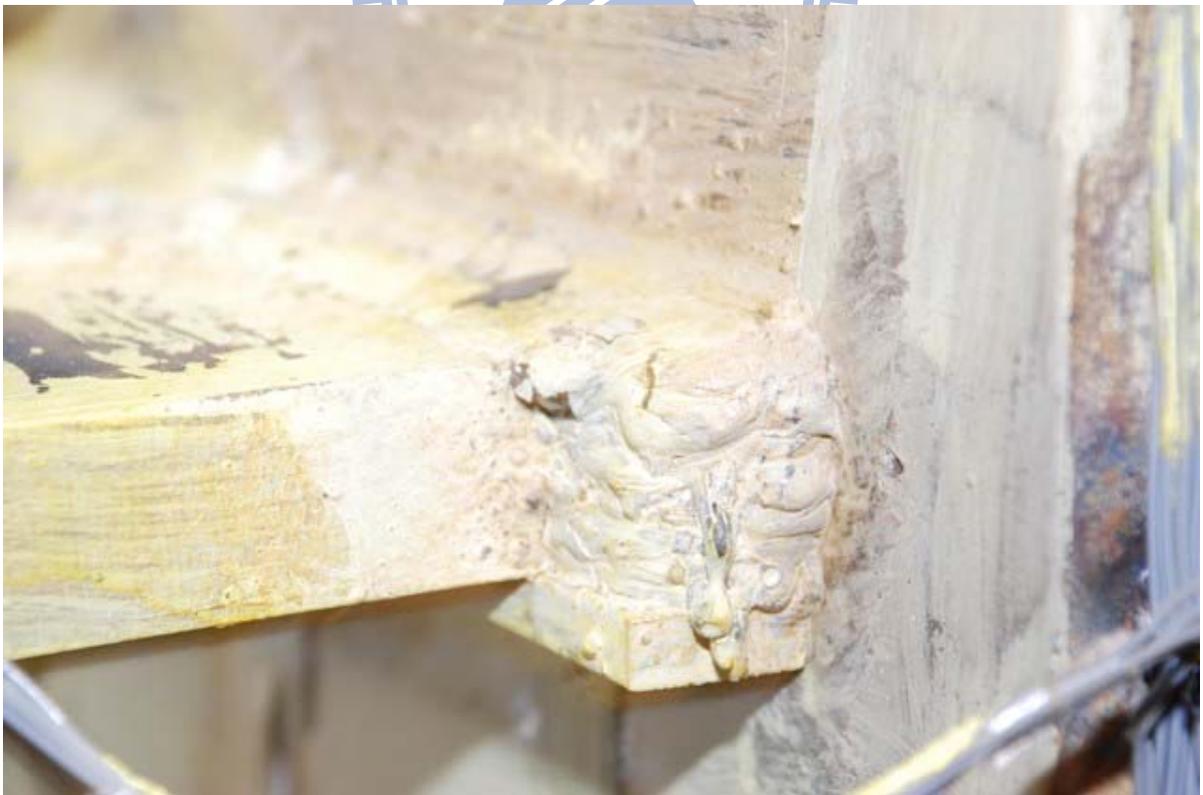
照片 3.14 試體 UR 梁下翼板與柱板接合之焊道產生裂縫 ($\theta = +2\%$ 弧度)

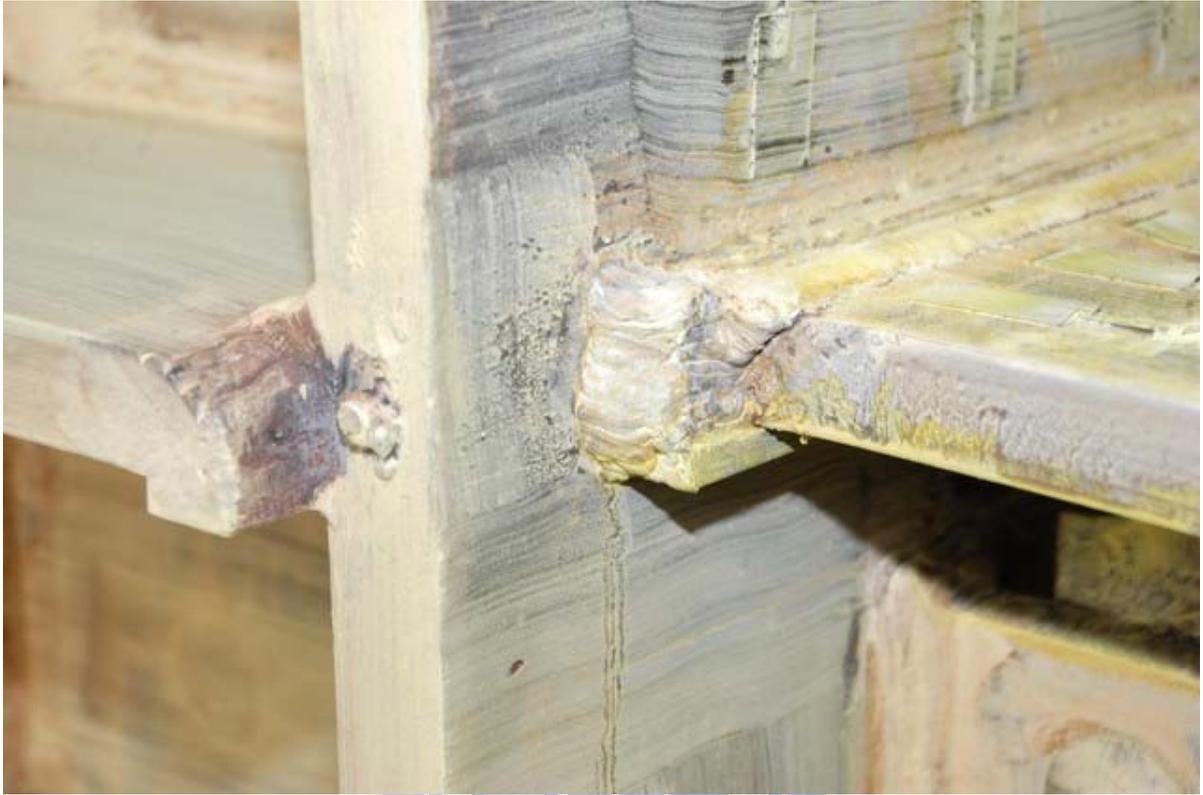
照片 3.19 試體 UR 上翼板左側與焊道交界處裂縫($\theta = -4\%$ 弧度第一圈)

位移角 $\theta = -4\%$ 弧度第一圈時，上翼板左右兩側與焊道交界處產生較大之裂縫(照片 3.19及照片 3.20)，且梁上翼板於扇形開口處產生明顯凹陷(照片 3.21)，以及上翼板與腹板於扇形開口處產生開裂(照片 3.22)。位移角 $\theta = +4\%$ 弧度第一圈時，梁下翼板與腹板於扇形開口處亦產生開裂(照片 3.23)，下翼板左右兩側與焊道交界處產生較大之裂縫(照片 3.24及照片 3.25)。在往位移角 $\theta = -4\%$ 弧度第二圈的過程中，梁上翼板由右側處裂縫持續擴大延伸至扇形開口處再至左側翼板母材

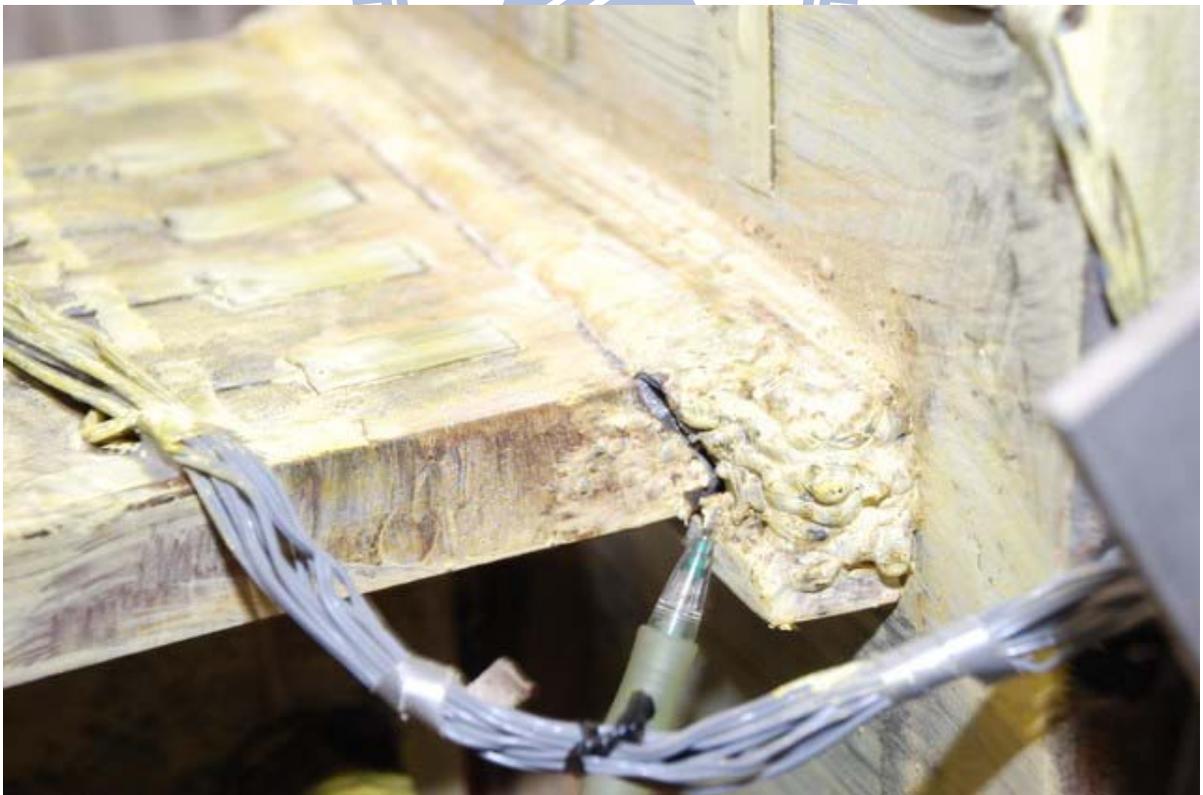
照片 3.20 試體 UR 上翼板右側與焊道交界處裂縫($\theta = -4\%$ 弧度第一圈)

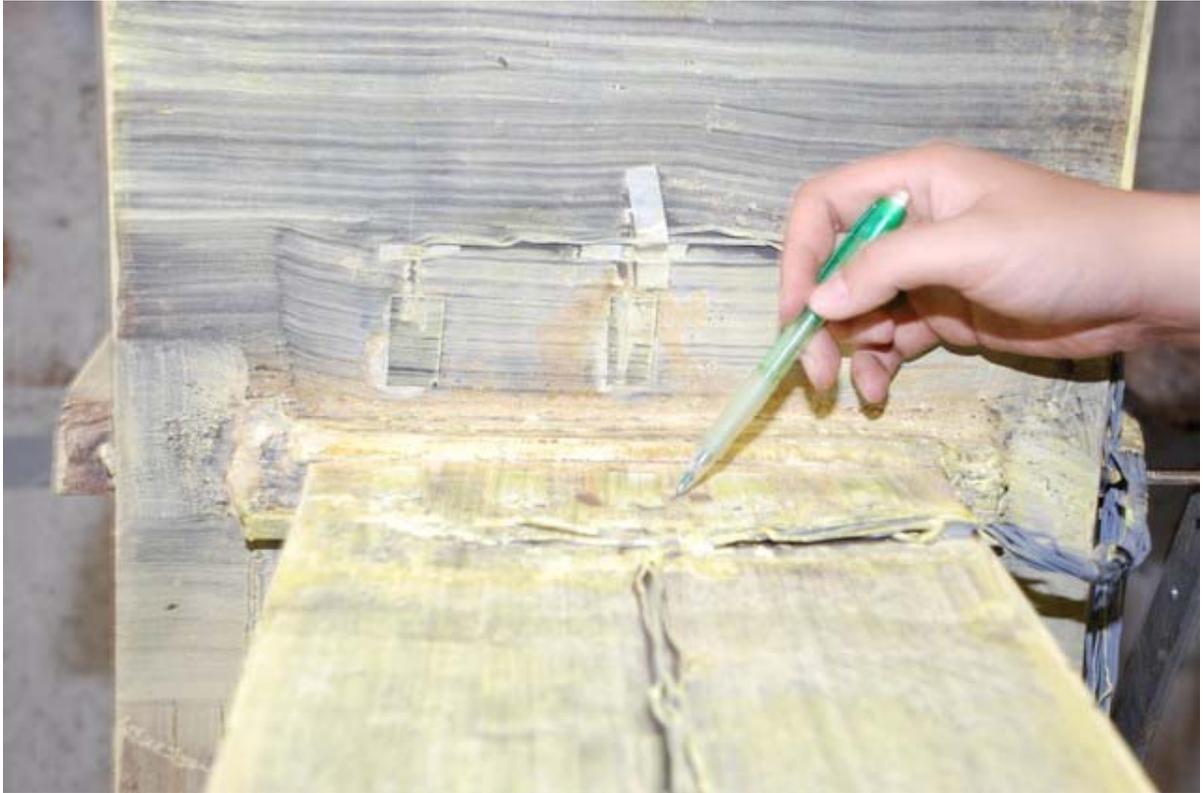
照片 3.21 試體 UR 梁上翼板於扇形開口處產生凹陷($\theta = -4\%$ 弧度第一圈)

試體 UR 其彎矩與梁上下翼板於近柱面 6 cm 處之縱向應變關係分別如圖 3.5 及圖 3.6 所示，由圖中可發現梁上下翼板的應變均超過鋼材降伏應變，且拉應變明顯大於壓應變，在梁端不斷的反覆載重作用力之下，迅速地累積其殘餘拉應變，其中梁上翼板與扇形開口接合處於 $\theta = -3.85\%$ 弧度時(彎矩約為 -2462 kN-m)發生頸縮現象(照片 3.21 及照片 3.22)，故造成應變計 S12 失效，當位移角為負方向時(Negative Bending)，梁上下翼板縱向應變之分佈如圖 3.7(a)所示，而位移角為正方向時(Positive Bending)，梁上下翼板縱向應變之分佈如圖 3.7(b)，由圖 3.7 可看出破壞前之最大拉應變發生在位移角 $\theta = -4\%$ 弧度時(彎矩約為 -2470 kN-m)，梁上翼板應變計 S11 所測得之 11.4%，約為 54 倍之梁翼降伏應變，且由圖 3.7(b)可看出梁翼板拉應變與壓應變不對稱的關係，造成位移角 $\theta = +4\%$ 弧度時，梁上翼板仍殘留了負彎矩時所產生之拉應變。

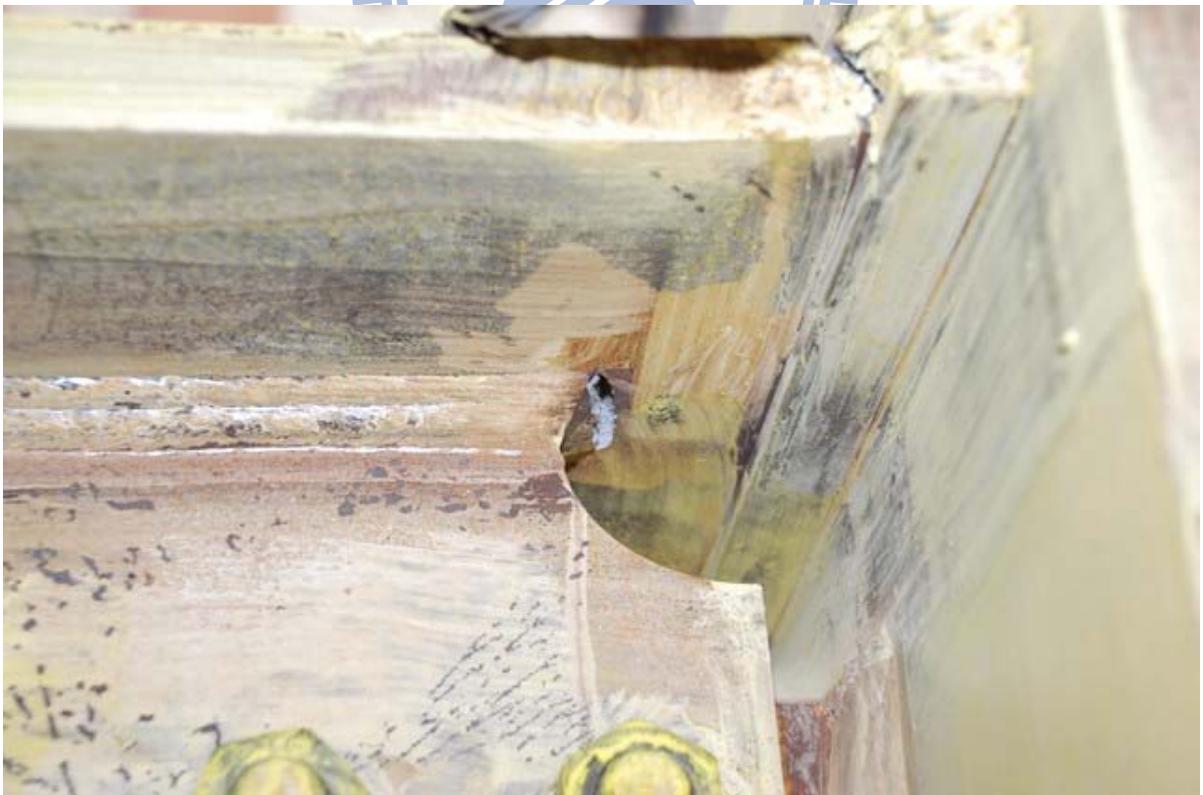
照片 3.22 試體 UR 上翼板與腹板於扇形開口處開裂($\theta = -4\%$ 弧度第一圈)

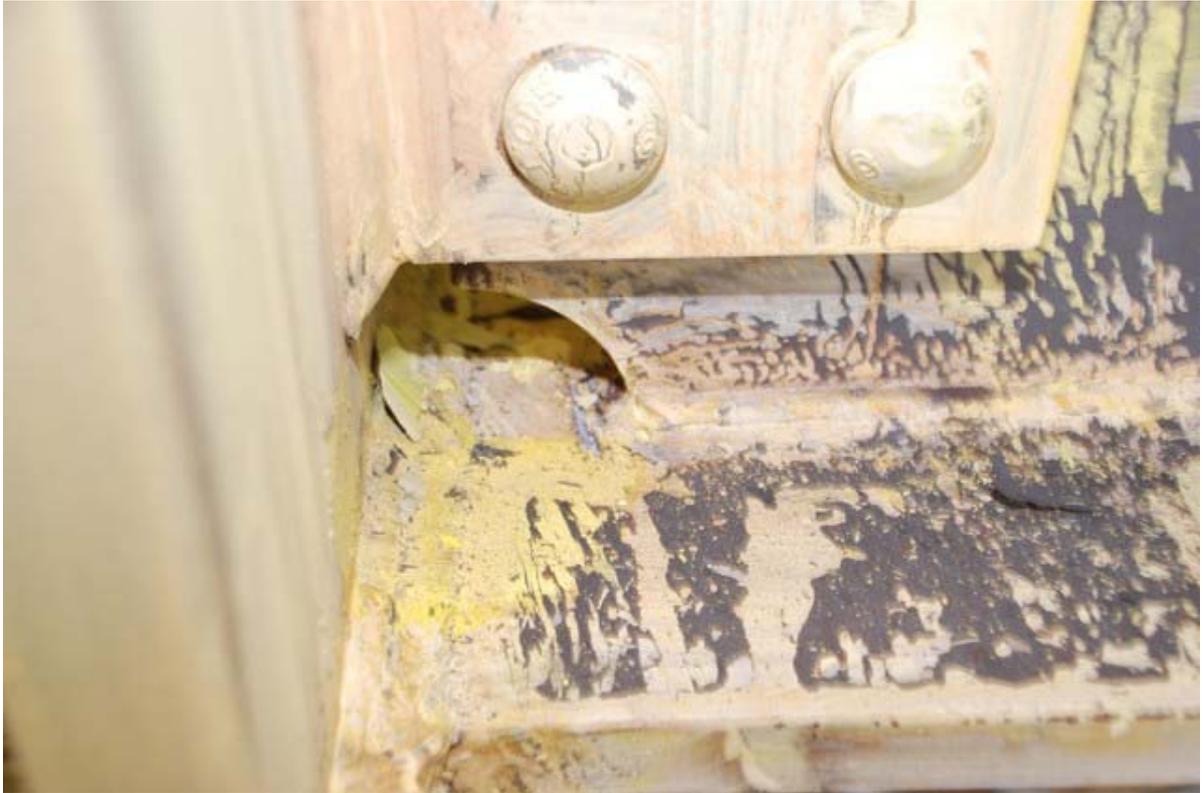
照片 3.23 試體 UR 下翼板與腹板於扇形開口處開裂($\theta = +4\%$ 弧度第一圈)

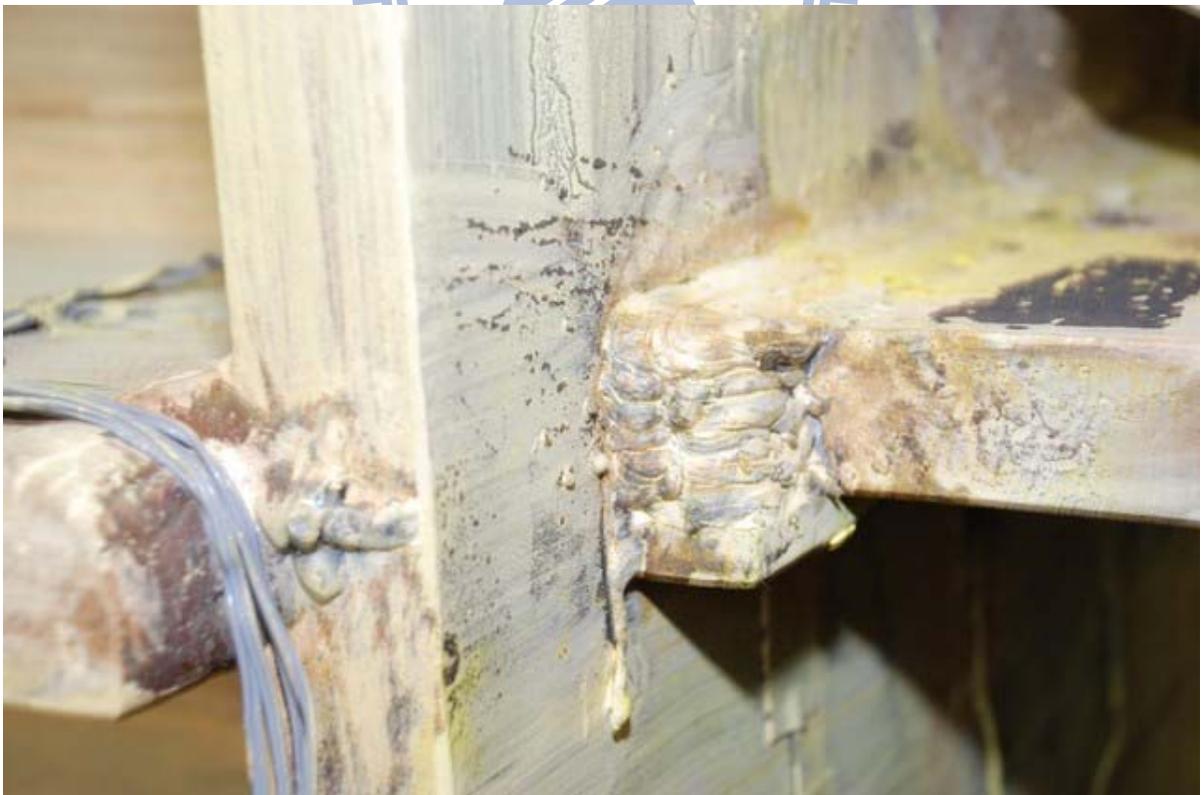
照片 3.24 試體 UR 下翼板左側與焊道交界處裂縫($\theta = +4\%$ 弧度第一圈)

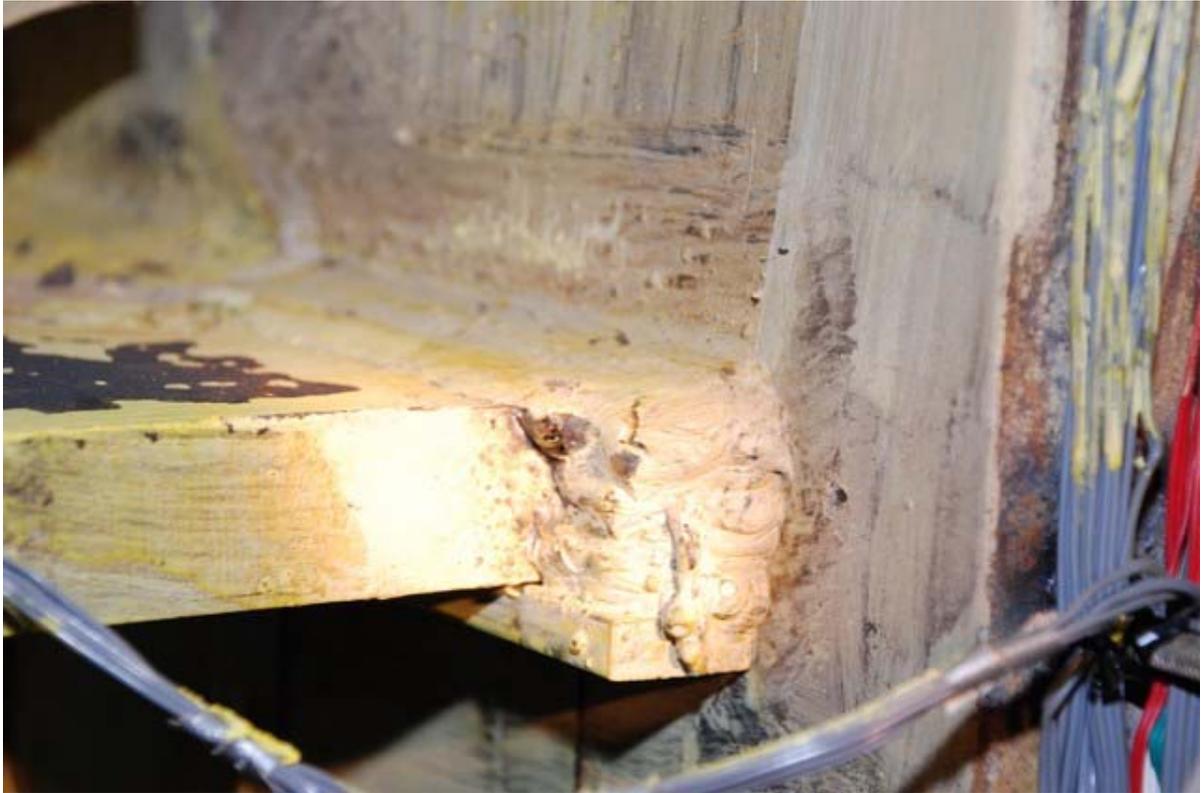
照片 3.25 試體 UR 下翼板右側與焊道交界處裂縫 ($\theta = +4\%$ 弧度第一圈)

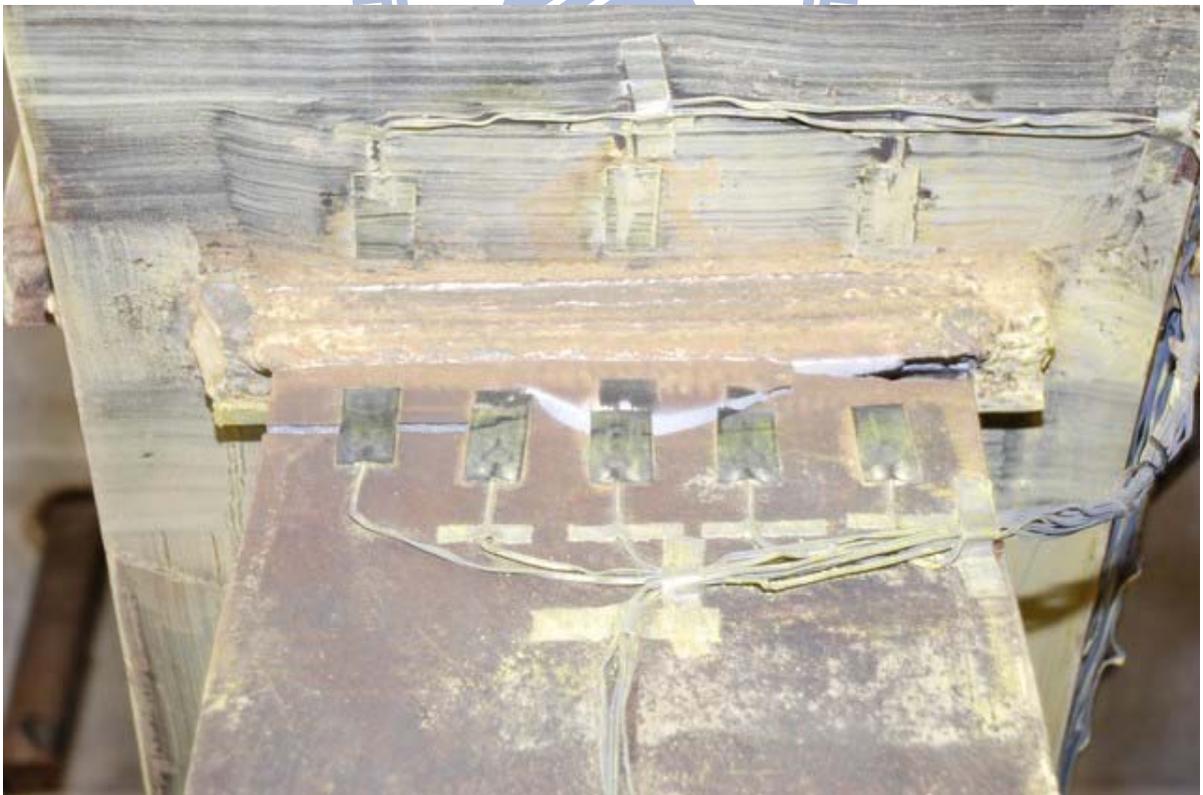
照片 3.26 試體 UR 梁上翼板完全斷裂 ($\theta = -4\%$ 弧度第二圈時)

完全斷裂(照片 3.26)，此時將油壓制動器之力量歸零後停止油壓制動器的控制並結束實驗。實驗結束時發現梁上翼板完全斷裂，梁下翼板僅出現大範圍降伏且翼板右側切角處與扇形開口處產生裂縫，梁柱交會區始終保持彈性並無任何降伏情形，照片 3.27 為試體最大位移角之全景。

各試體破壞模式以及到達梁端最大塑性轉角如表 3.1所示，傳統未補強之梁柱接頭試體UR，未達到AISC(2005)耐震設計規範所規定的位移歷時至 4%弧度層間側位移角，而於梁上翼板與焊道交界處斷裂(照片 3.26)，而其餘三組藉由IFS加勁板補強後之梁柱接頭試體，皆可於第一次

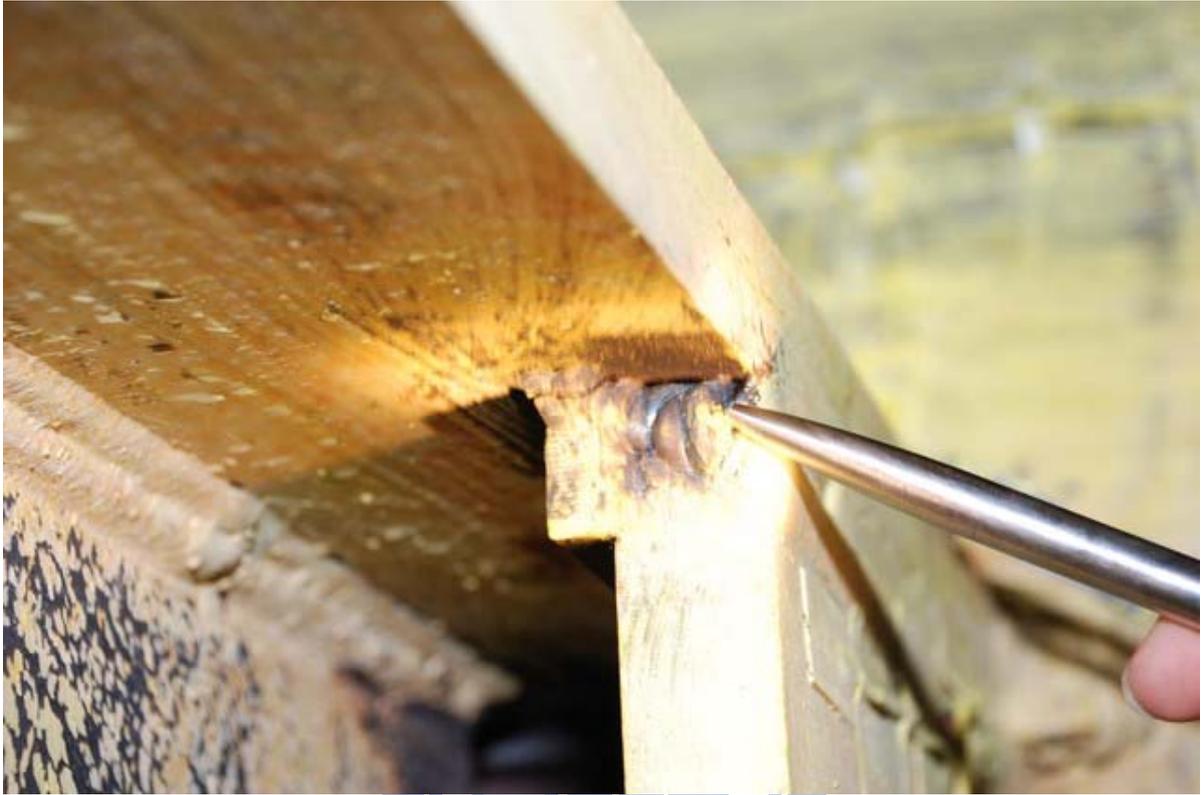
照片 3.43 試體 IFS1 右側加勁板端部與上翼母材產生裂縫 ($\theta = +4\%$ 弧度)

位移角 $\theta = -4\%$ 弧度時，照片 3.41 及照片 3.42 分別為第一次試驗結束前梁上翼板及背側柱翼板之降伏情形。位移角 $\theta = +4\%$ 弧度時，由於梁上翼板受壓故於加勁板端部產生輕微裂縫(照片 3.43)並於加勁板端部出現輕微挫屈(照片 3.44 及照片 3.45)，梁腹板於距離加勁板端部 175 mm 處輕微挫屈幅度約為 2 mm(照片 3.45)，照片 3.46 為試體第一次試驗結束前最大位移角之全景，加勁板及梁柱交會區依然保持彈性無降伏現象發生。

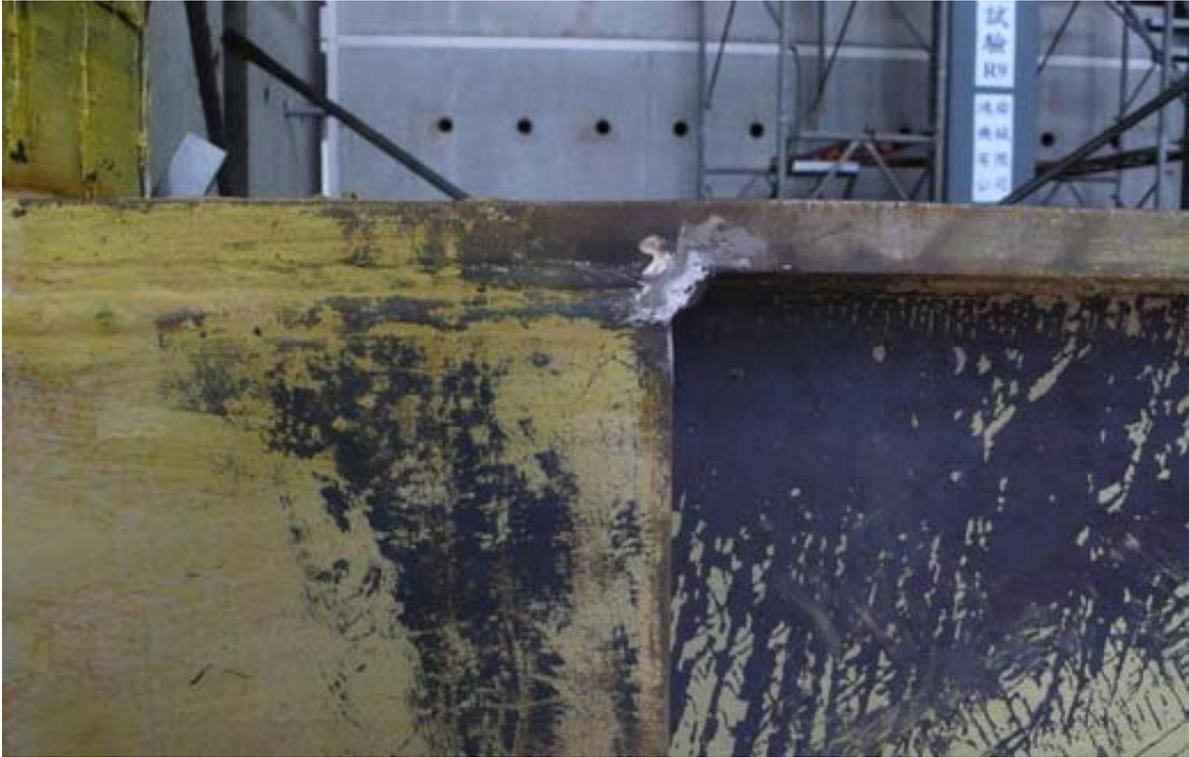
照片 3.47 試體 IFS1 第二次試驗前加勁板與梁接合之裂縫修補

因試體 IFS1 於第一次試驗結束後，由試驗觀察現象得知梁翼及梁腹板挫屈現象均不明顯，因此將試體 IFS1 進行第二次試驗，且由於第一次試驗觀察到加勁板與梁接合之焊道端部有裂縫產生，所以在進行第二次試驗前，將加勁板與梁翼接合之焊道裂縫先用焊液進行修補(照片 3.47)，本次觀察重點在於梁上下翼板及腹板之挫屈情形，當達到每個新階段的層間側位移角下之最大位移時，將實驗暫停以進行觀察與紀錄，照片 3.48 為試體 IFS1 第二次試驗前之全景。

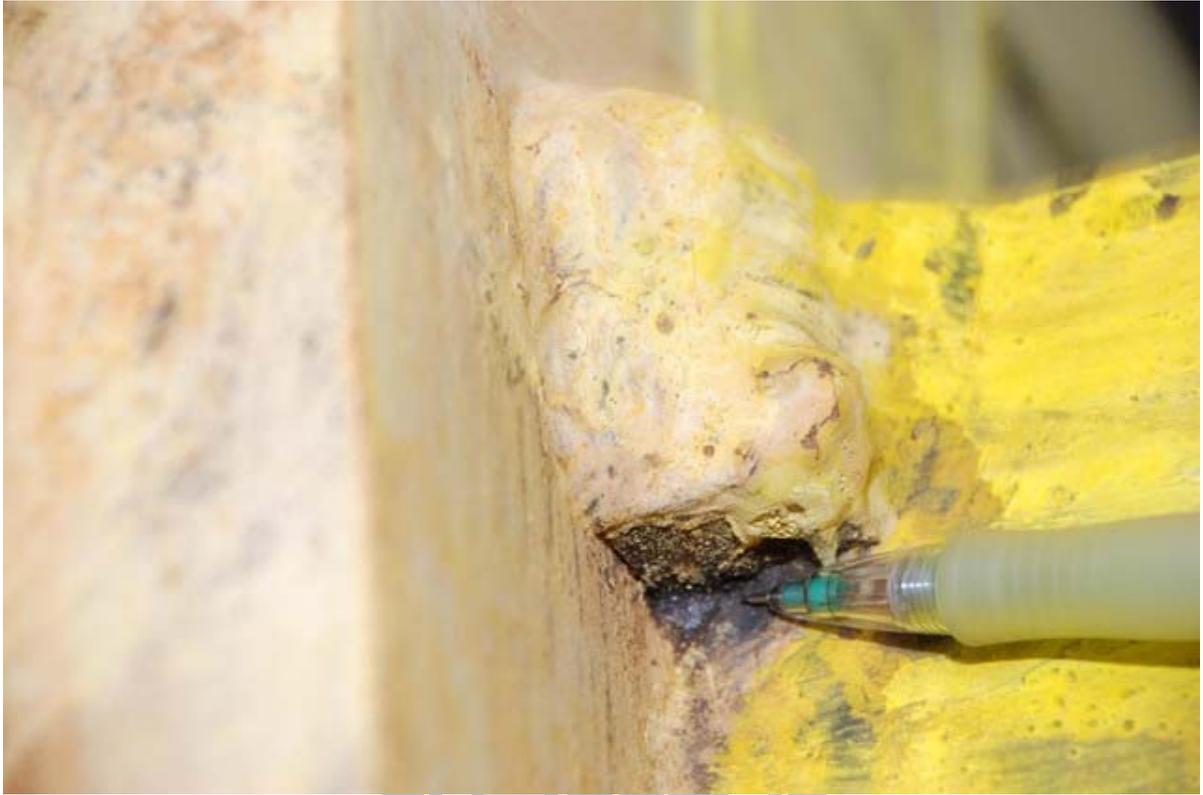
照片 3.49 試體 IFS1 上翼板焊道處開裂約10mm ($\theta=2\%$ 弧度結束)

位移角 $\theta = 2\%$ 弧度結束時，梁翼板焊道與加勁板焊道交界處產生約 10 mm 之微小裂縫(照片 3.49)。位移角 $\theta = +3\%$ 弧度結束時，焊道裂縫情形相同。

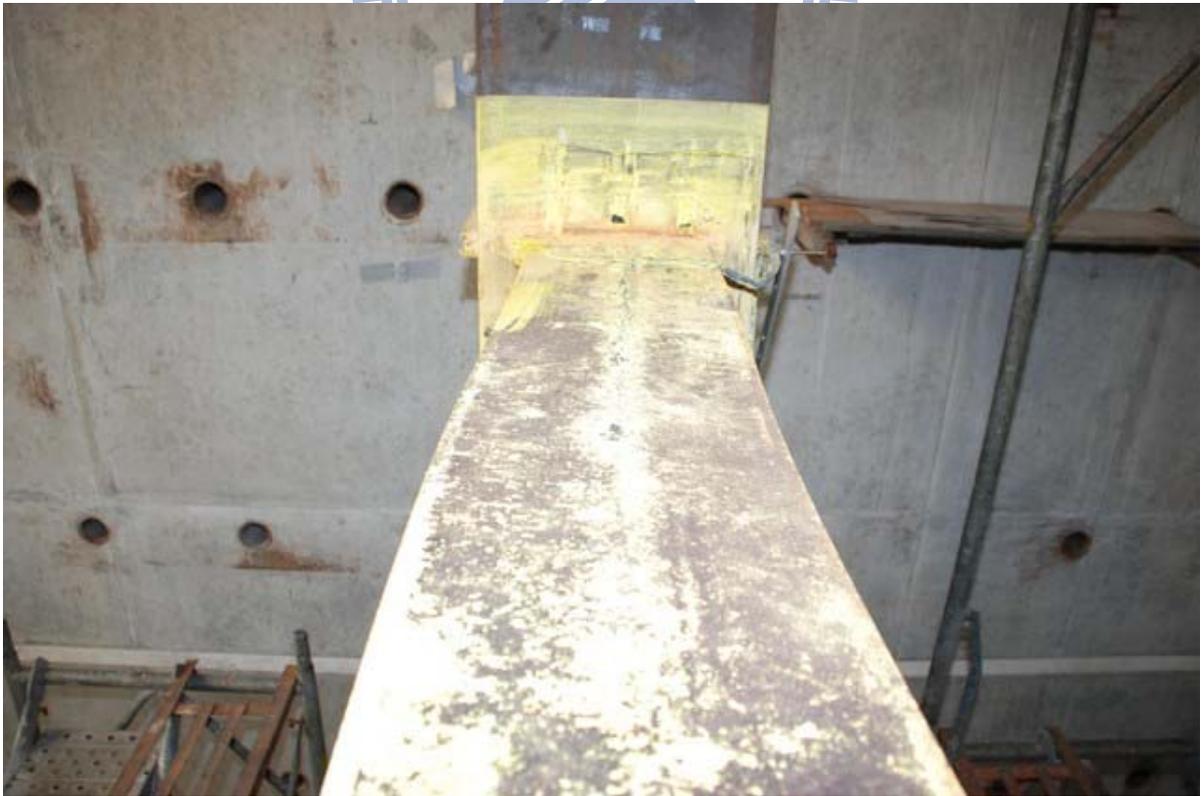
照片 3.50 試體 IFS1 梁上翼板挫屈情形 ($\theta=4\%$ 弧度結束)

位移角 $\theta = 4\%$ 弧度結束時，梁上翼板於距柱面 120 cm 範圍內產生側向扭轉挫屈(照片 3.50)，梁腹板於塑鉸處之挫屈幅度相較於第一次試驗結束時由 2 mm 增加為 5 mm，且梁下翼板與加勁板端部之接合處開裂(照片 3.51)，柱翼板與加勁板端部接合處亦產生裂痕(照片 3.52)。
