國立交通大學
土木工程學系碩士班
碩士論文

翼型鋼柱與鋼梁加勁式接頭耐震行為

**Seismic Performance of Steel Wide Flange
Column-to-Beam Connections Using Internal Flange**

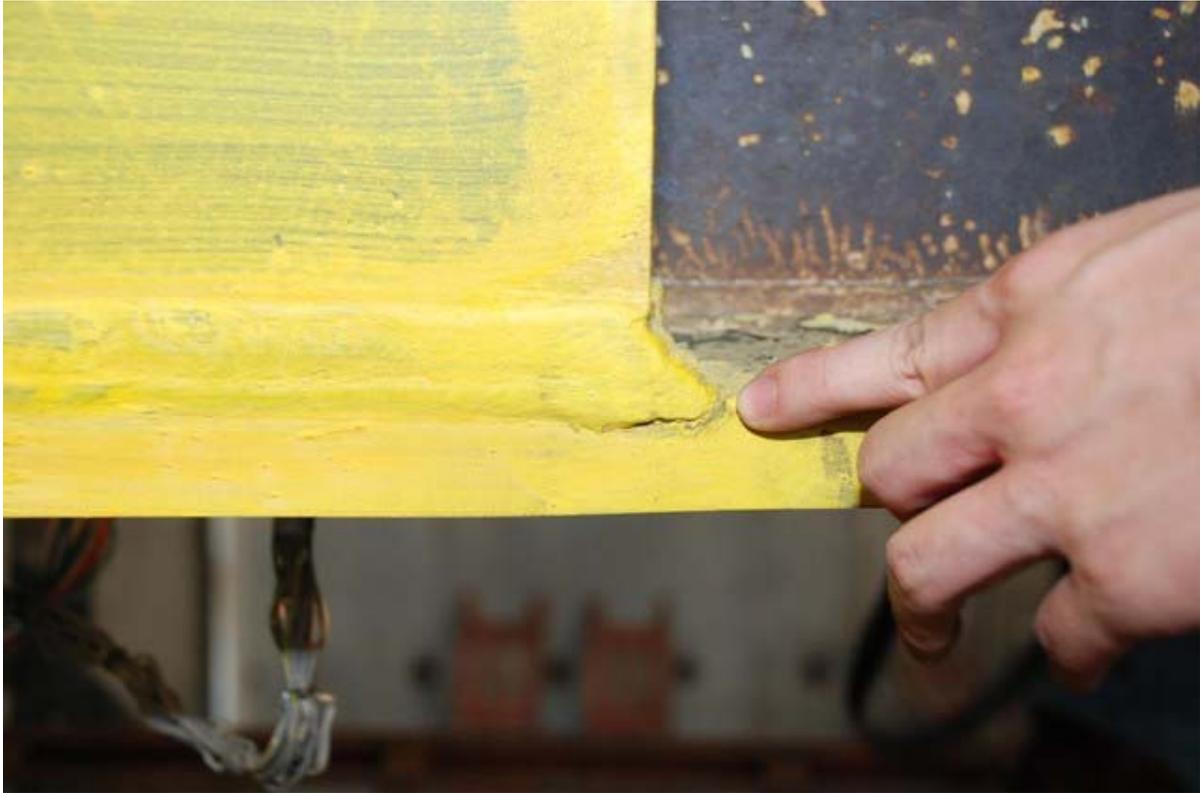
照片 3.51 試體 IFS1 加勁板端部與下翼板接合處開裂 ($\theta=4\%$ 弧度結束)

位移角 $\theta = 4\%$ 弧度結束時，梁上翼板於距柱面 120 cm 範圍內產生側向扭轉挫屈(照片 3.50)，梁腹板於塑鉸處之挫屈幅度相較於第一次試驗結束時由 2 mm 增加為 5 mm，且梁下翼板與加勁板端部之接合處開裂(照片 3.51)，柱翼板與加勁板端部接合處亦產生裂痕(照片 3.52)。

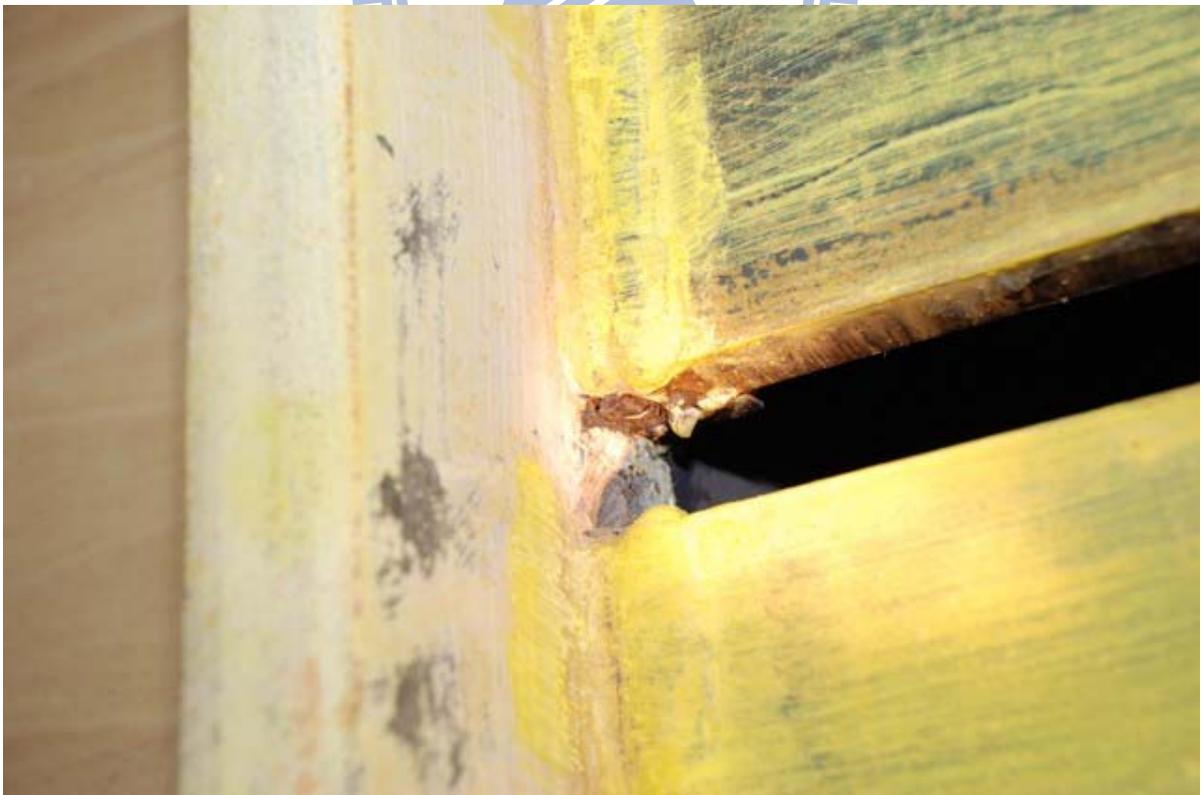
照片 3.52 試體 IFS1 柱翼板與加勁板端部接合處開裂 ($\theta=5\%$ 弧度結束)

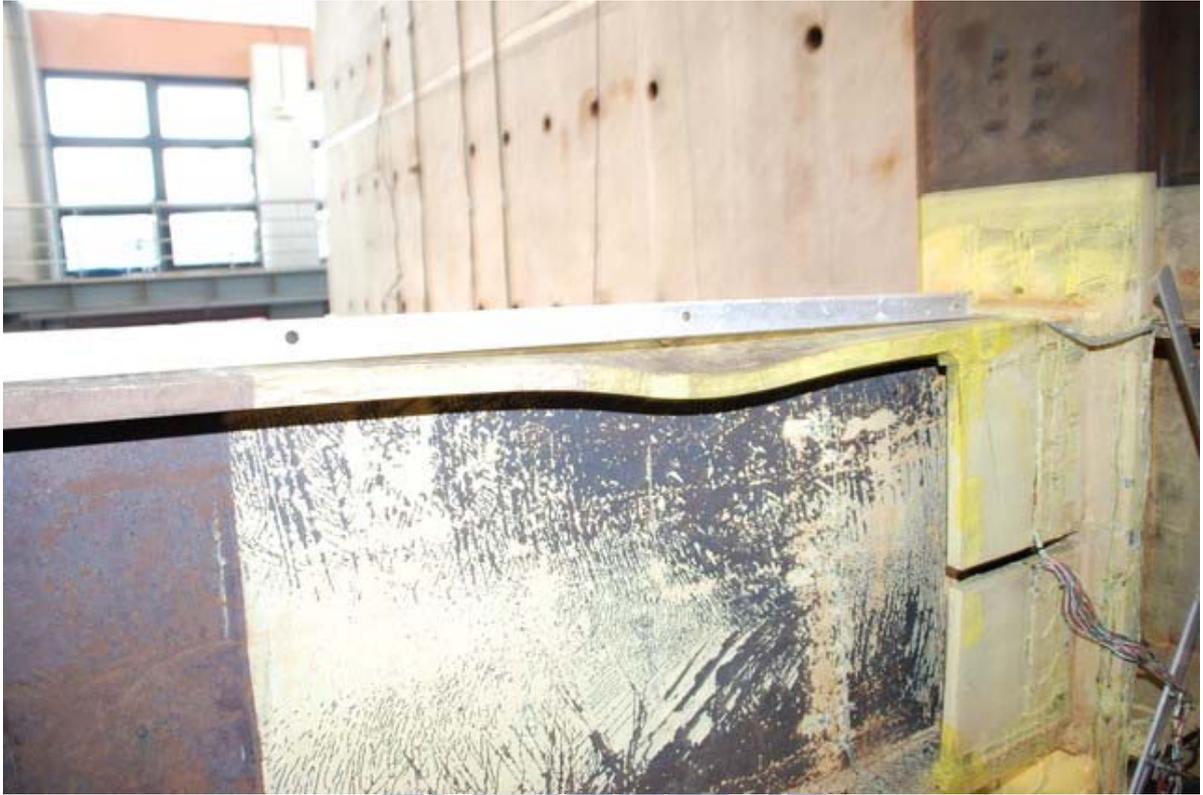
照片 3.53 試體 IFS1 梁上翼板局部挫屈情形 ($\theta=5\%$ 弧度結束)

位移角 $\theta = 5\%$ 弧度結束時，梁上翼板於塑鉸處之局部挫屈幅度相較於第一次試驗結束時由 3 mm 增加為 40 mm(照片 3.53)，梁腹板於塑鉸處之挫屈幅度則由位移角 $\theta = 4\%$ 弧度結束時之 5 mm 增加為 35 mm，此時試體已超過 AISC(2005)耐震設計規範所規定的位移歷時至 4% 弧度層間側位移角，為避免破壞柱子影響下一組試體 UR 進行試驗，故將油壓制動器之力量歸零後停止油壓制動器的控制並結束實驗，照片 3.54 為梁翼最終之側向扭轉挫屈情形，其幅度約為 40 mm，照片 3.55 為試體第二次試驗結束前最大位移角之全景，加勁板及梁柱交會區依然保持彈性無降伏現象發生。

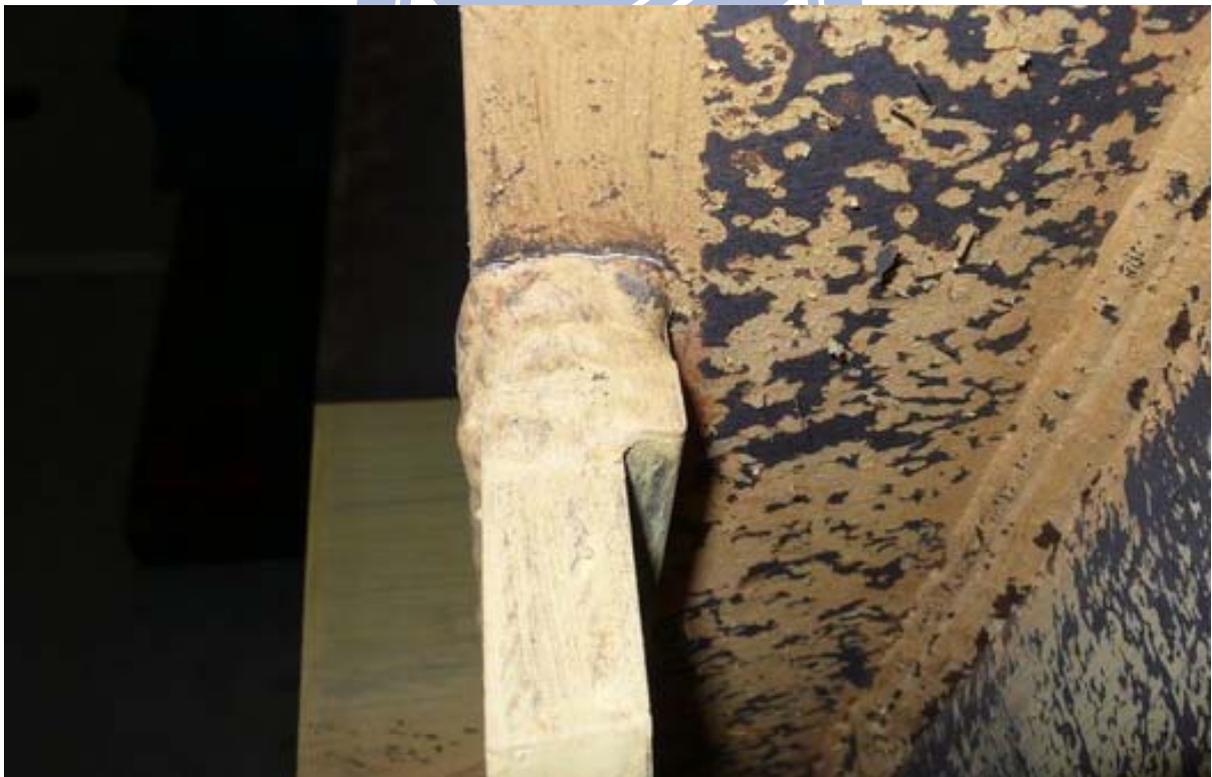
照片 3.72 試體 IFS2 加勁板端部與翼板接合處開裂 ($\theta = 4\%$ 弧度結束)

位移角 $\theta = -4\%$ 弧度時，照片 3.69 為加勁板之降伏情形，照片 3.70 為梁上翼板之降伏情形。位移角 $\theta = +4\%$ 弧度時，照片 3.71 為梁下翼板之降伏情形，此時發現梁腹板有 1 mm 幅度的輕微挫屈。位移角 $\theta = 4\%$ 弧度結束時，於各加勁板端部均發現輕微裂痕（照片 3.72），此時試體已滿足 AISC(2005) 耐震設計規範所規定的位移歷時至 4% 弧度層間側位移角下，梁柱焊道未發生破壞，故將油壓制動器之力量歸零後停止油壓制動器的控制並結束實驗。照片 3.73 為試體第一次試驗結束前最大位移角之全景，梁柱交會區依然保持彈性無降伏現象發生。

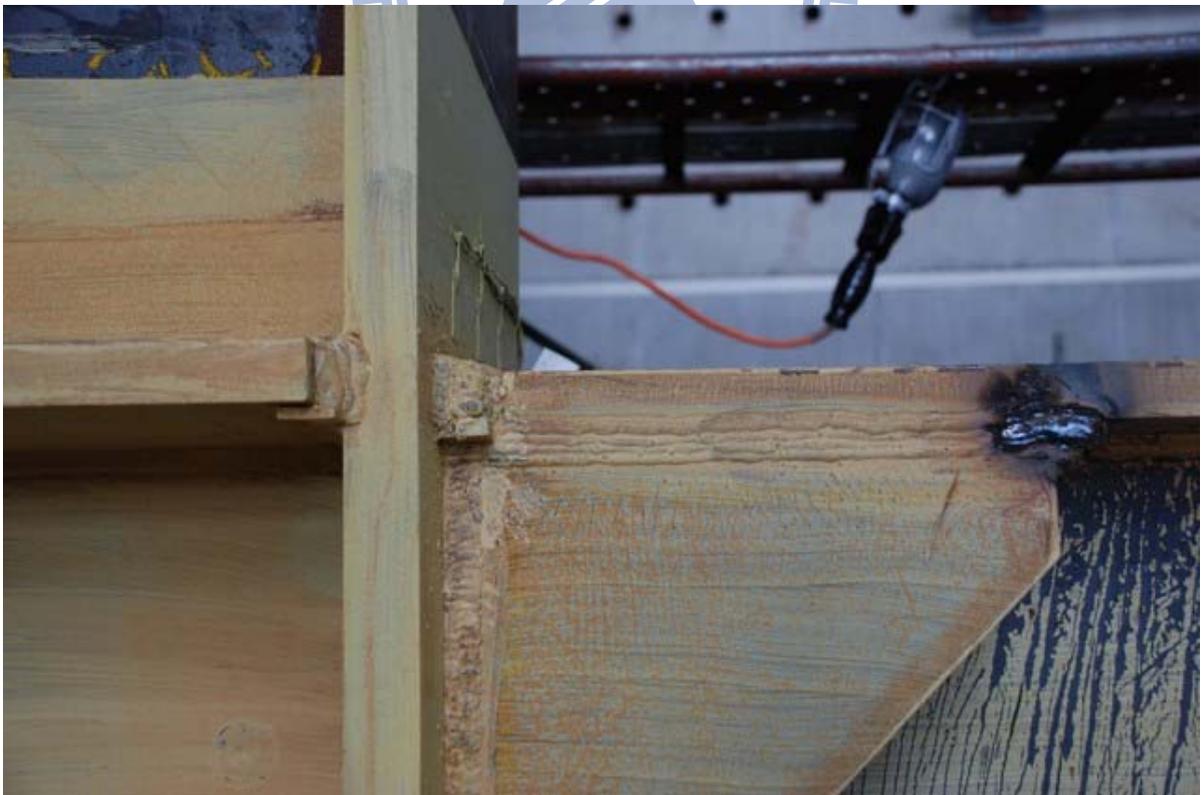
照片 3.74 試體 IFS2 第二次試驗前加勁板與梁接合之裂縫修補

前，將加勁板與梁翼接合之焊道裂縫也用焊道進行修補(照片 3.74)，本次觀察重點在於梁上下翼板及腹板之挫屈情形，當達到每個新階段的層間側位移角下之最大位移時，將實驗暫停以進行觀察與紀錄。

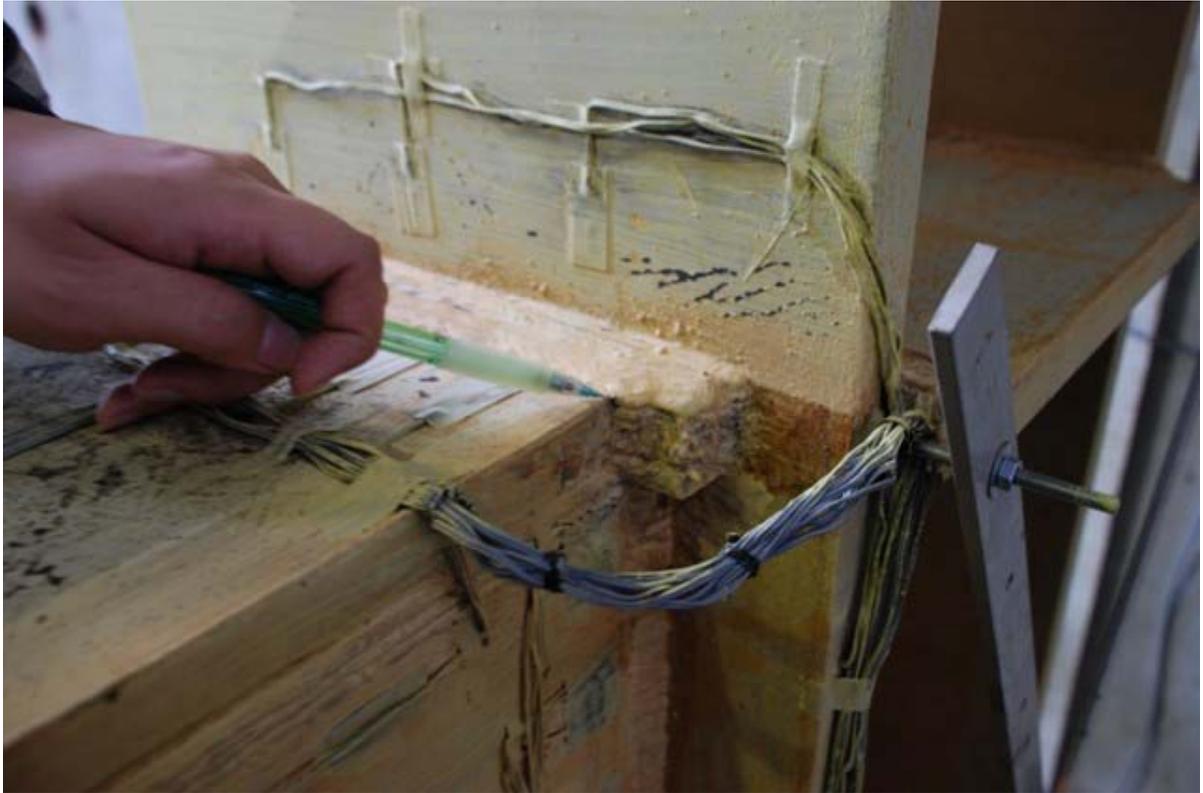
照片 3.75 試體 IFS2 第二次試驗時梁上翼板焊道產生裂痕 ($\theta = -1\%$ 弧度)

位移角 $\theta = 0.5\%$ 弧度結束時，發現梁上翼板右側母材和梁柱焊道交界處出現微小裂痕(照片 3.75)。位移角 $\theta = -1\%$ 弧度時，梁上翼板左側母材和梁柱焊道交界處亦出現相同之微小裂痕。

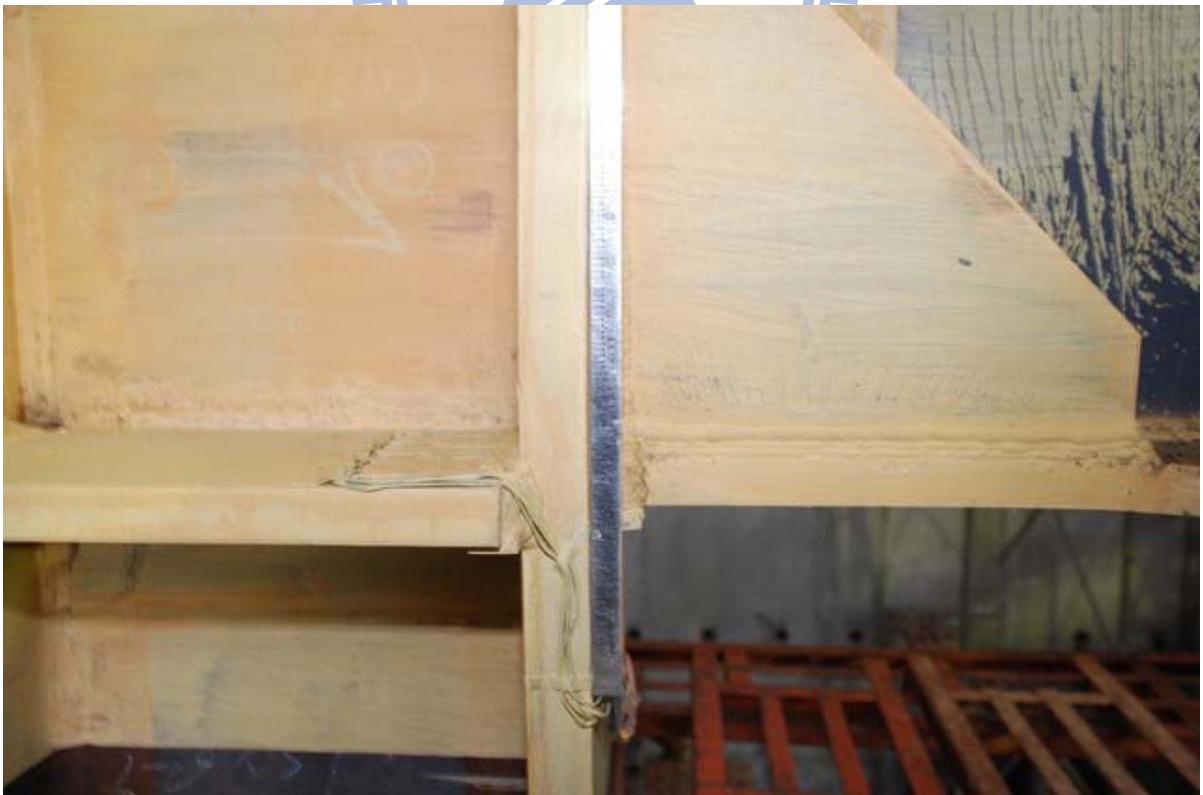
照片 3.76 試體 IFS2 柱板產生輕微變形 ($\theta = -4\%$ 弧度)

位移角 $\theta = -4\%$ 弧度時，梁上腹板受拉與剪力板產生相對位移約 1 mm，梁腹板挫屈幅度則由 1 mm 增為 2 mm，且柱翼板於下加勁板深度中心處內凹約 1 mm(照片 3.76)。位移角 $\theta = 4\%$ 弧度結束時，梁下翼板母材和梁柱焊道交界處亦發現相同之裂痕(照片 3.77)。

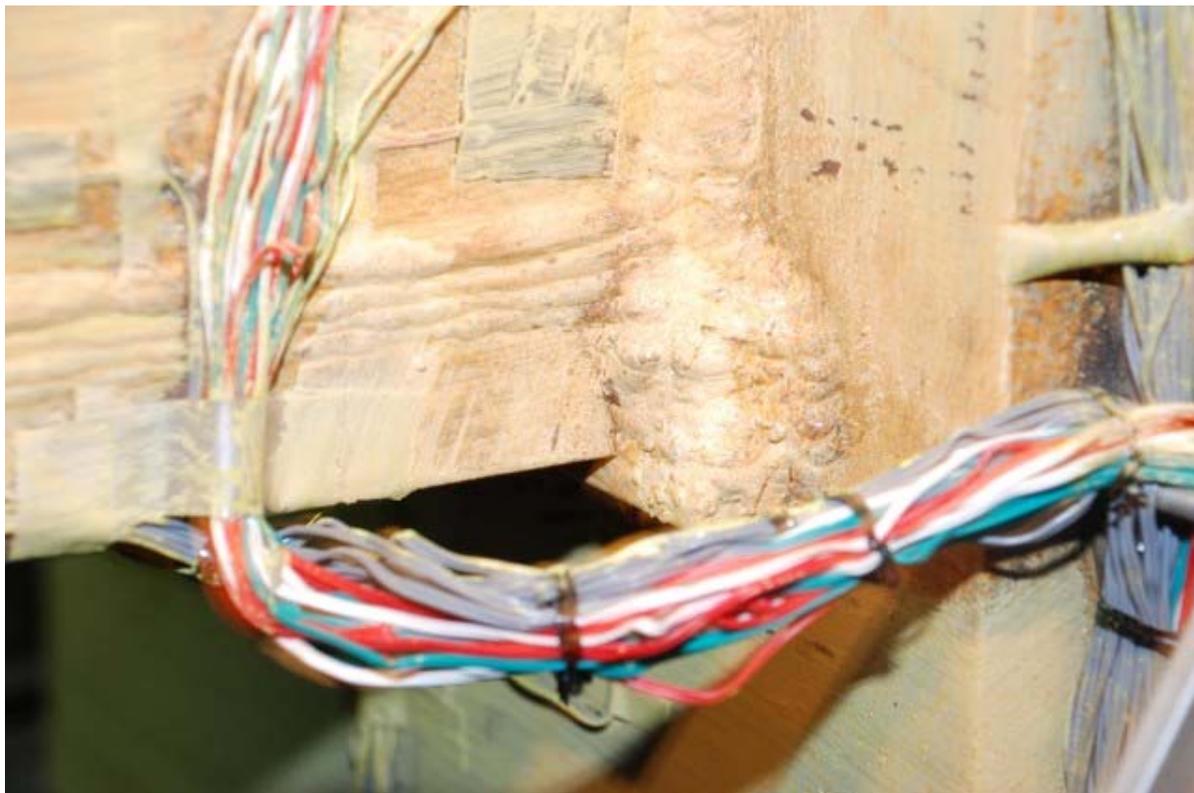
照片 3.77 試體 IFS2 梁下翼板焊道產生裂縫 ($\theta=4\%$ 弧度結束)

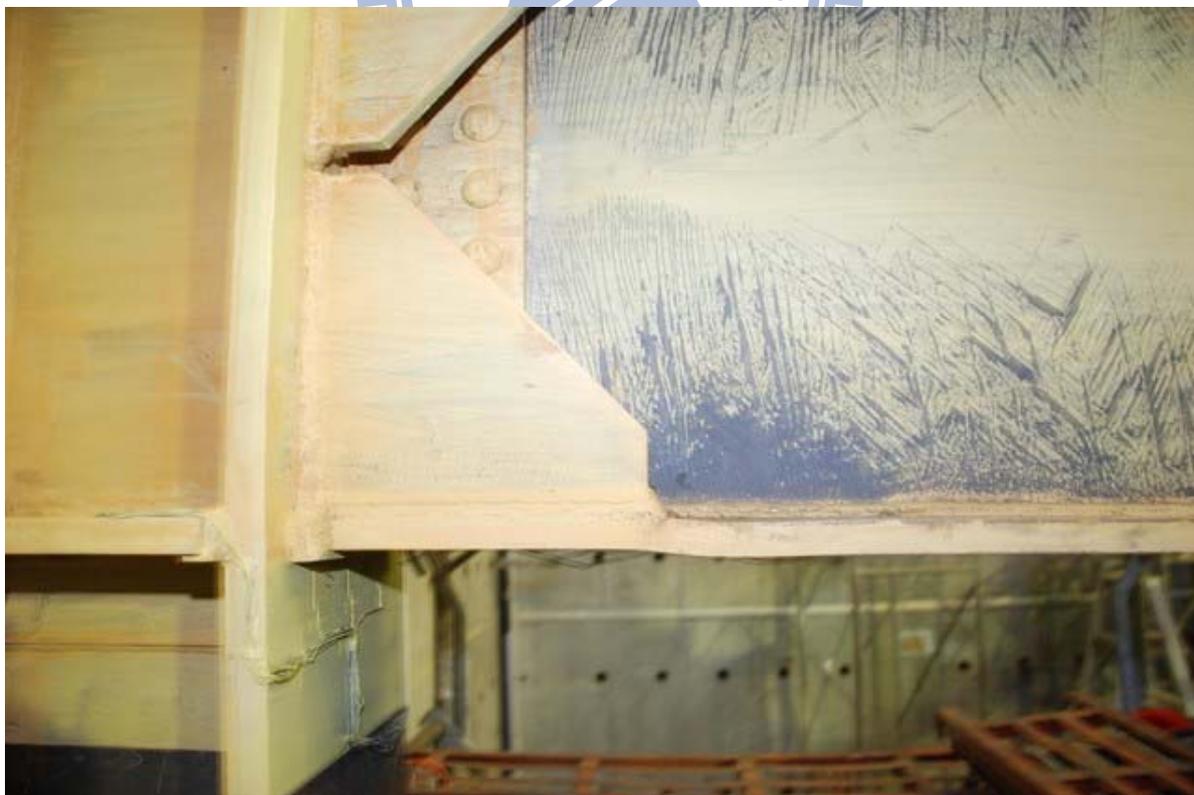
照片 3.78 試體 IFS2 加勁板端部產生5mm挫屈 ($\theta=-5\%$ 弧度第一圈)

度由 1 mm 增加為 5 mm (照片 3.78)，梁下翼板發生側向扭轉挫屈情形 (照片 3.80)，梁腹板於塑鉸處之挫屈幅度則由 2 mm 增為 7 mm (照片 3.79)，此時加勁板端部亦產生較大之開裂 (照片 3.81)，其裂痕長度約為 20 mm。位移角 $\theta = -5\%$ 弧度第二圈時，梁上翼板母材於近柱面約 30 mm 處發生斷裂 (照片 3.82)，並且伴隨著柱翼板母材之開裂 (照片 3.83)，此時將油壓制動器之力量歸零後停止油壓制動器的控制並結束實驗，而照片 3.84 為試體第二次試驗結束前最大位移角之全景，梁柱交會區依然保持彈性無降伏現象發生。

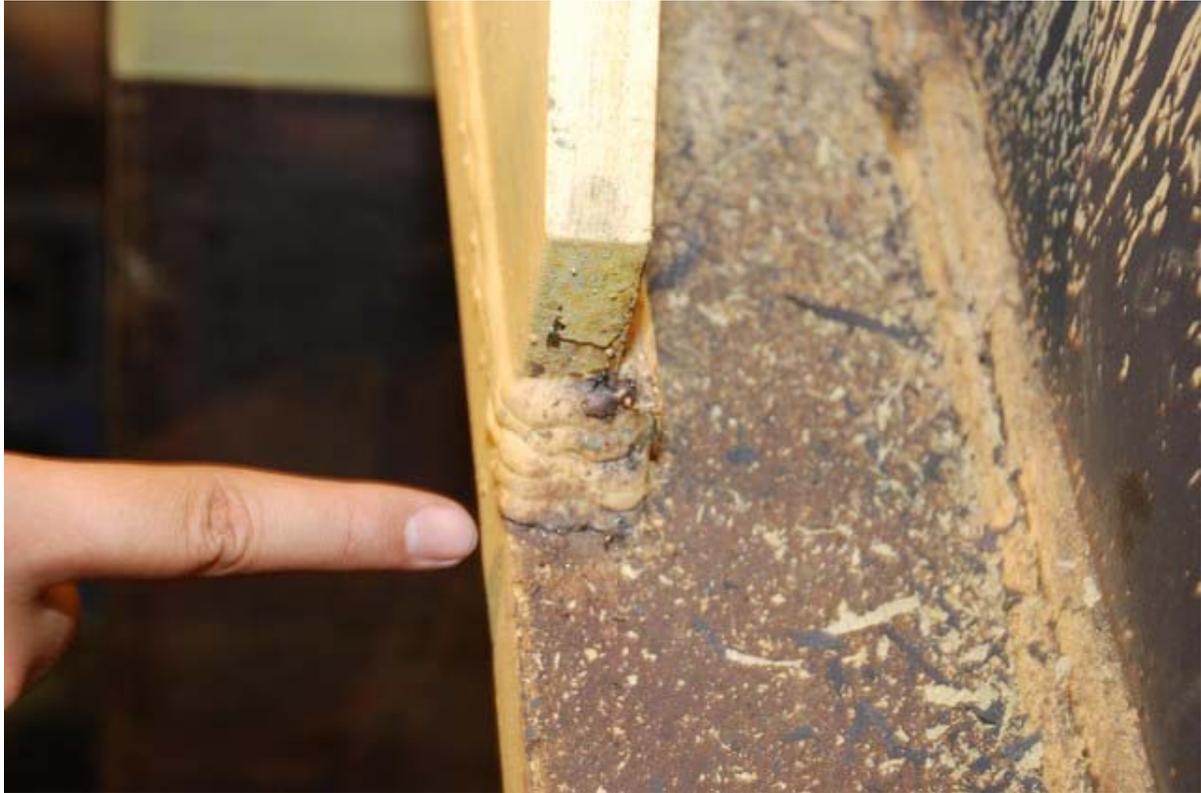
照片 3.81 試體 IFS2 加勁板端部產生 20mm 裂縫 ($\theta = -5\%$ 弧度第一圈)

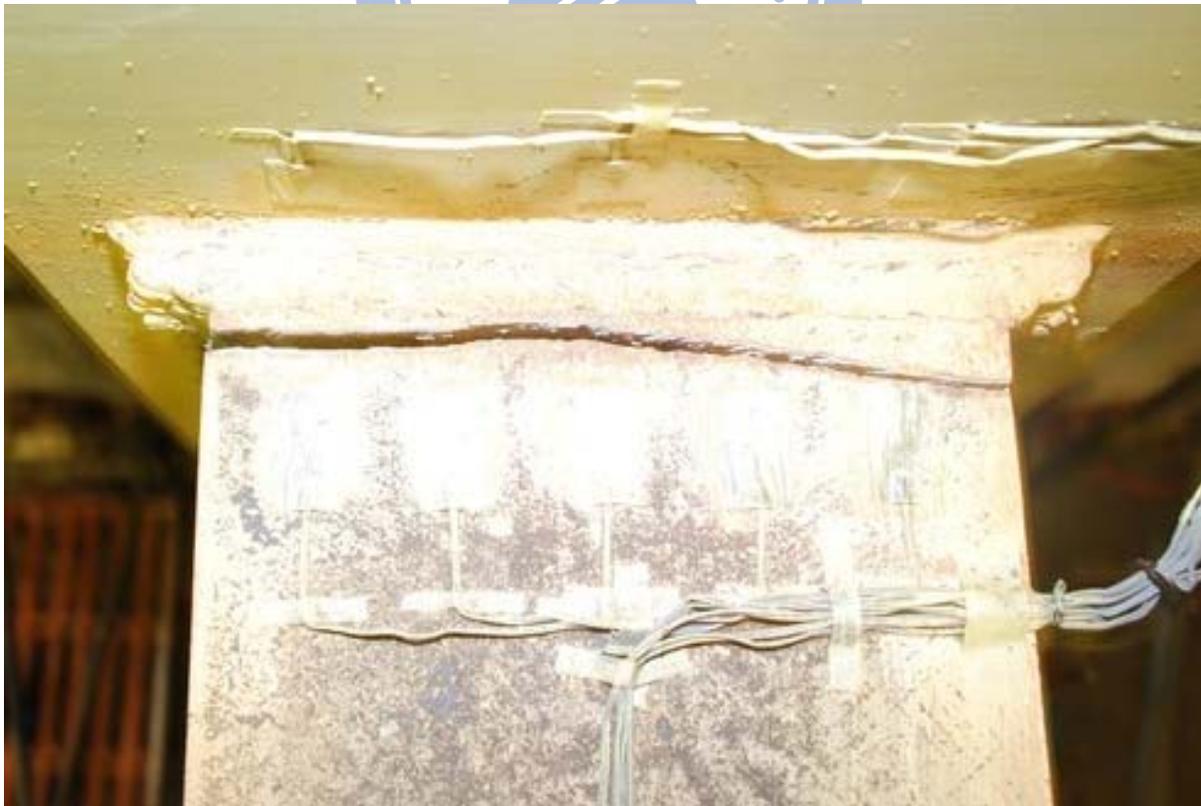
照片 3.82 試體 IFS2 梁上翼板母材斷裂 ($\theta = -5\%$ 弧度第二圈)

IFS 試體於各層間側位移角之梁彎矩強度需求比 α 值如表 3.5 所示，其中試體 IFS2 於位移角 $\theta=5\%$ 弧度時，其梁彎矩強度需求比 α 值接近設計時所建議之 1.05，故於梁上翼板近柱面 30 mm 處斷裂。

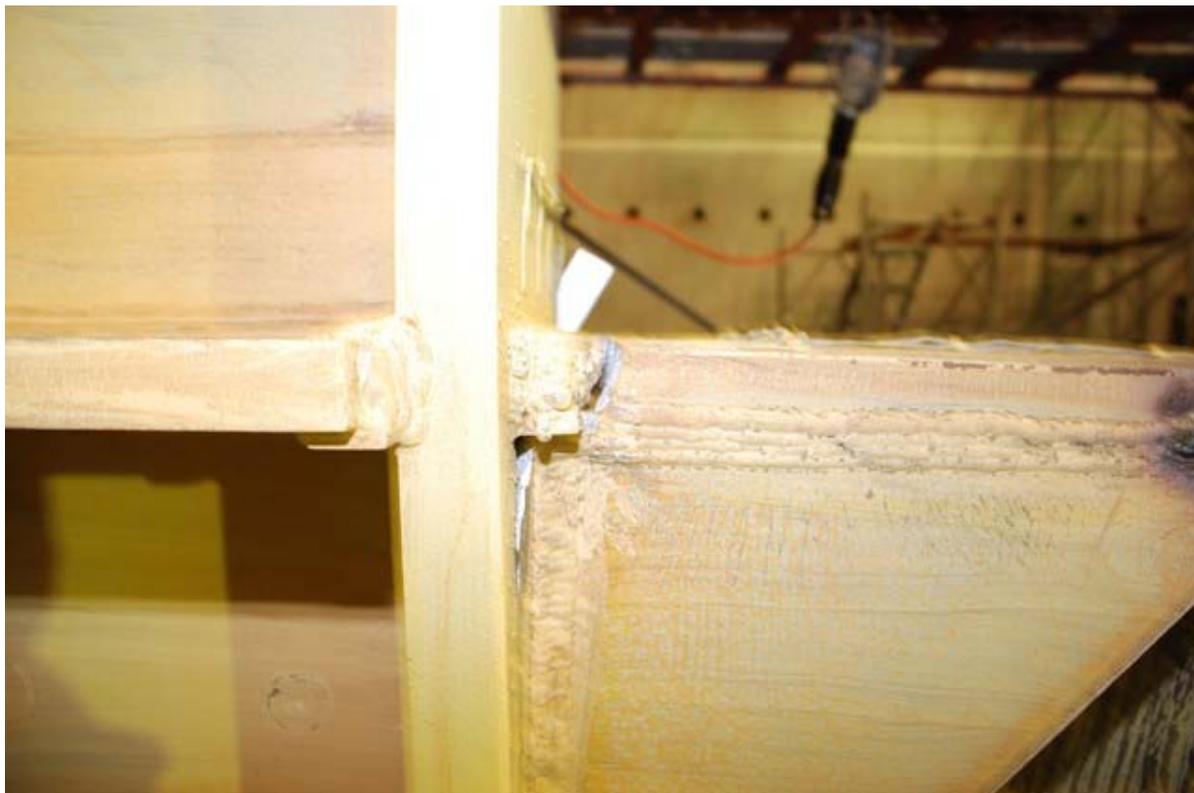
照片 3.83 試體 IFS2 梁上翼板斷裂亦造成柱板開裂 ($\theta = -5\%$ 弧度第二圈)

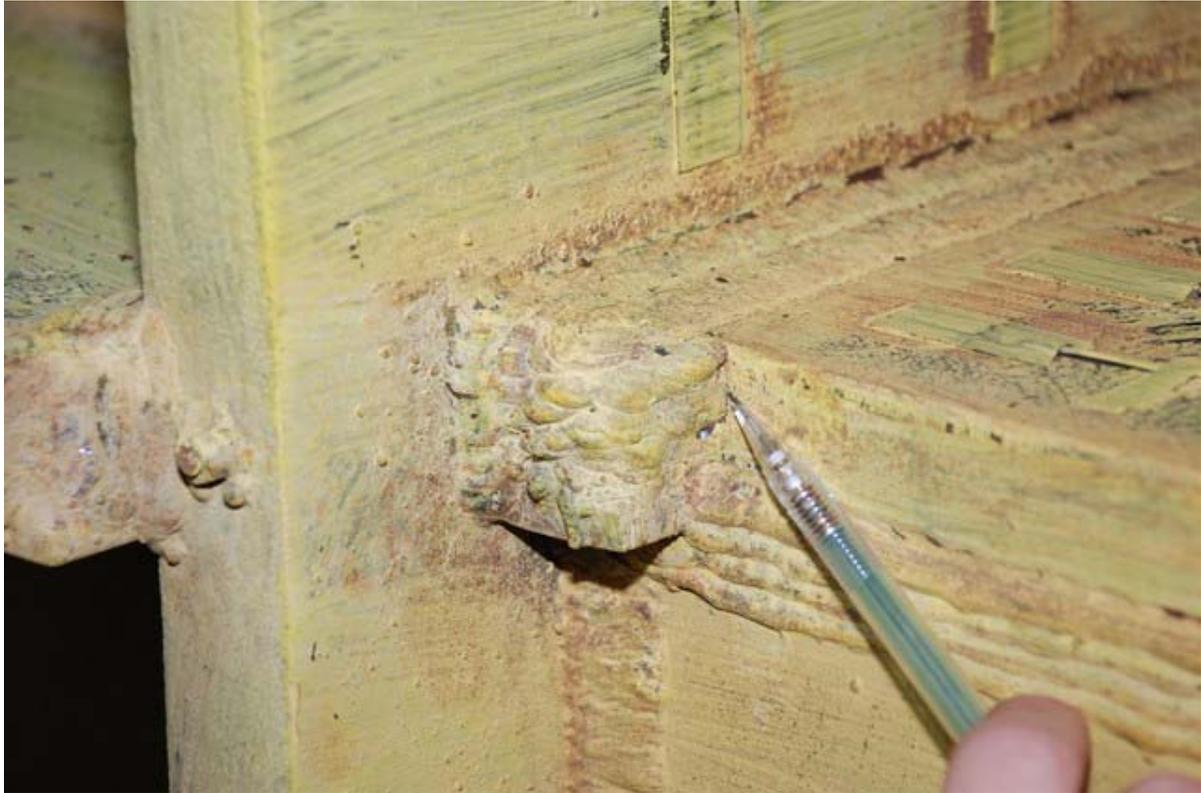
照片 3.109 試體 IFS3 梁翼和柱板接合之焊道出現小裂痕 ($\theta = -1\%$ 弧度)

位移角 $\theta = -1\%$ 弧度時，梁上翼板左側母材與梁柱焊道交界處出現細微之裂痕(照片 3.109)，且於近梁柱焊道右側的位置發現梁翼和加勁板接合之焊道出現裂痕(照片 3.110)。位移角 $\theta = -1.5\%$ 弧度時，發現

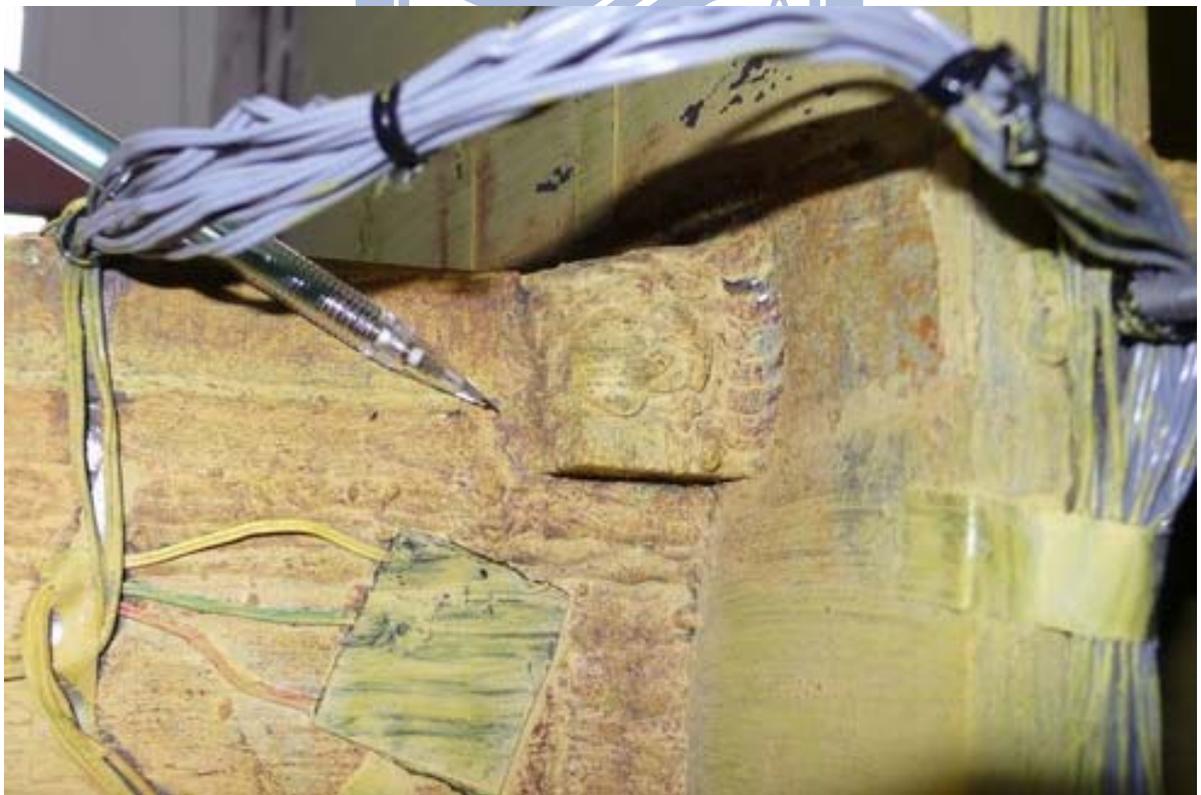
照片 3.110 試體 IFS3 梁翼和加勁板接合之焊道出現小裂痕 ($\theta = -1\%$ 弧度)

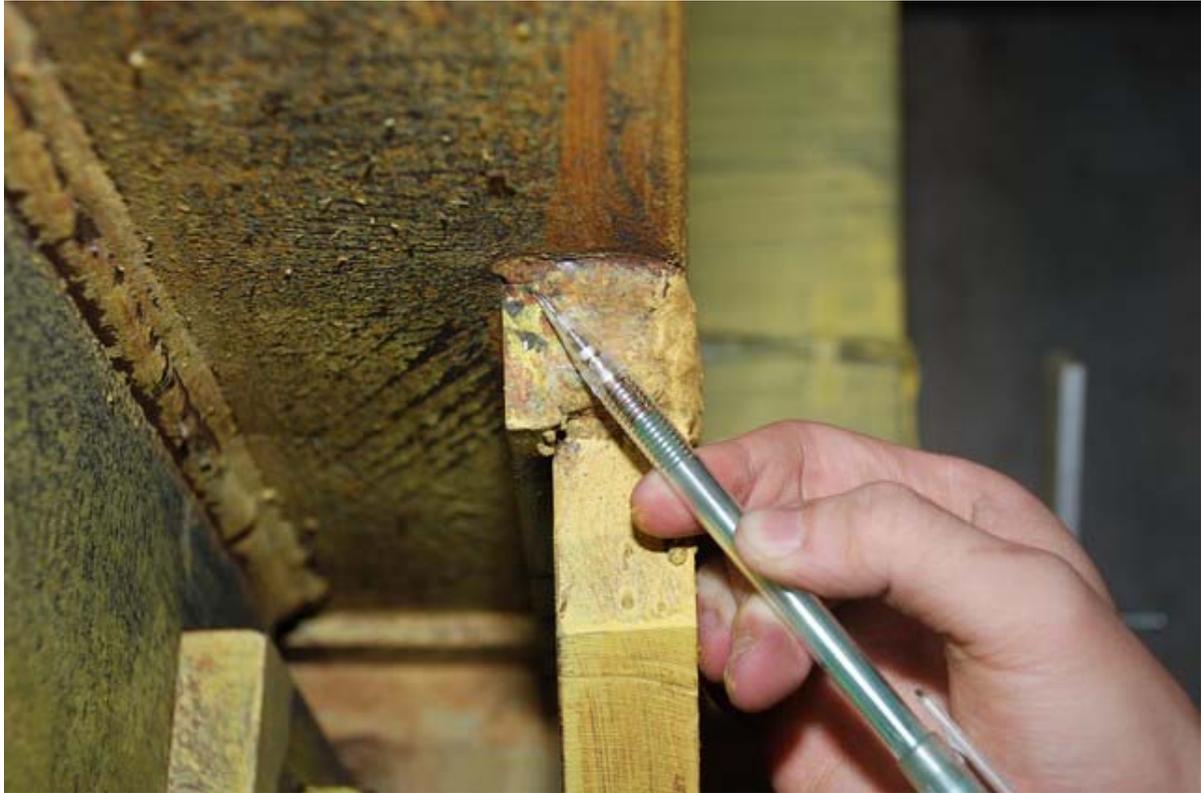
照片 3.111 試體 IFS3 加勁板焊道端部出現小裂痕 ($\theta = -1.5\%$ 弧度)

加勁板端部與梁上翼板接合處出現開裂的情形(照片 3.111)。位移角 $\theta=2\%$ 弧度結束時，梁柱焊道與加勁板端部之裂縫情形維持不變。

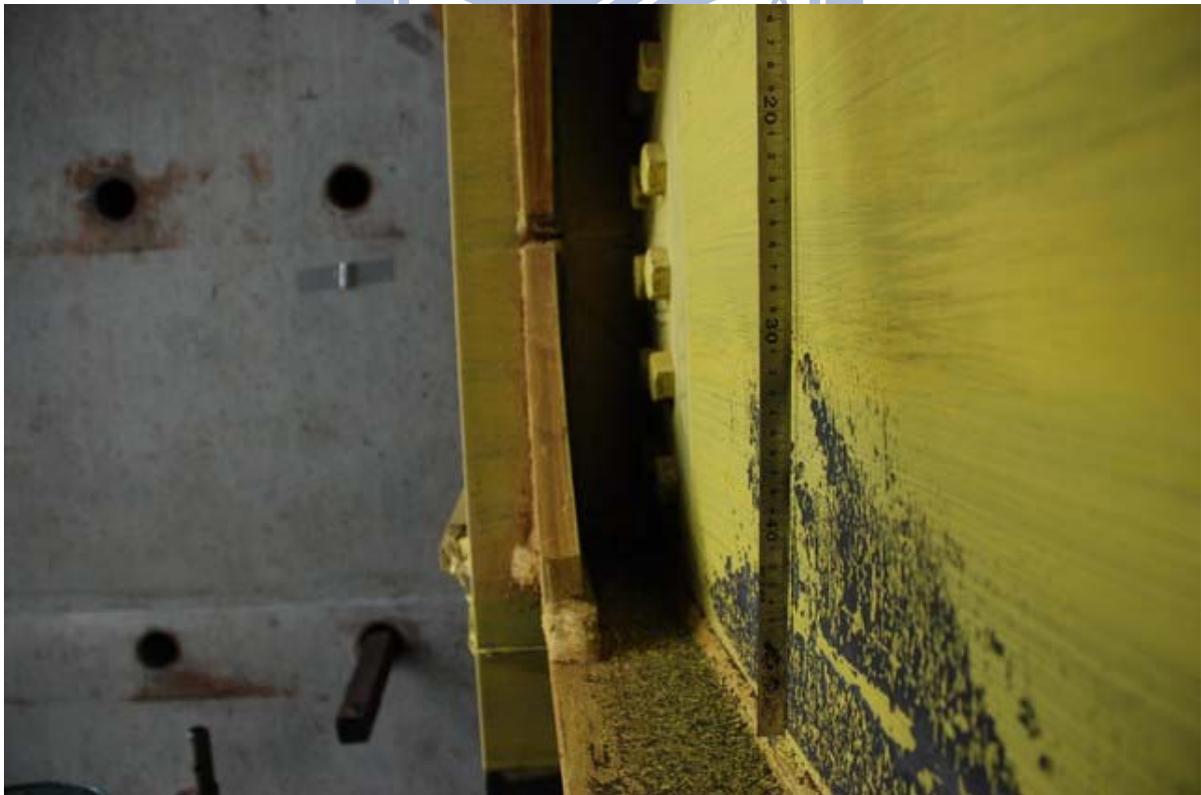
照片 3.112 試體 IFS3 梁腹板於塑鉸處產生 3mm 挫屈 ($\theta = -3\%$ 弧度)

位移角 $\theta=-3\%$ 弧度時，梁上翼板出現 3 mm 的輕微側向扭轉挫屈，梁下翼板則出現 5 mm 的輕微側向扭轉挫屈，梁腹板於塑鉸處出現幅度 3 mm 的輕微挫屈(照片 3.112)，梁下翼板於加勁板端部接合處出現微小裂痕(照片 3.113、照片 3.114 及照片 3.115)。位移角 $\theta=-4\%$ 弧度時，梁腹板於塑鉸處之挫屈幅度由 3 mm 增加為 8 mm(照片 3.116)，而梁下翼板出現幅度約 10 mm 的撓曲變形(照片 3.117)，且伴隨著幅度約 10 mm 的側向扭轉挫屈(照片 3.118)。位移角 $\theta=+4\%$ 弧度時，梁上翼板於加勁板端部出現幅度約 3 mm 的局部挫屈(照片 3.119)，照片 3.120 則為梁柱交會區疊合板的降伏情形，而梁下翼板於下勁板端部之裂痕長度約 30 mm(照片 3.121)。

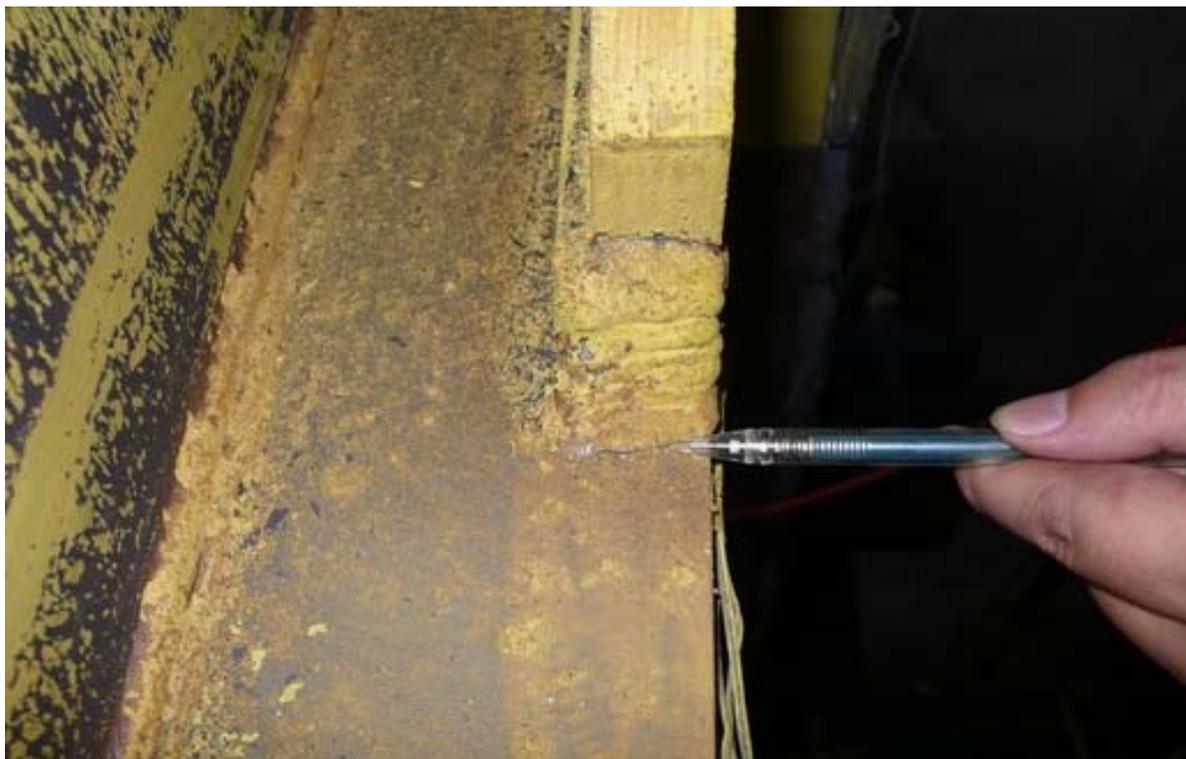
照片 3.113 試體 IFS3 加勁板焊道端部出現小裂痕 ($\theta = -3\%$ 弧度)

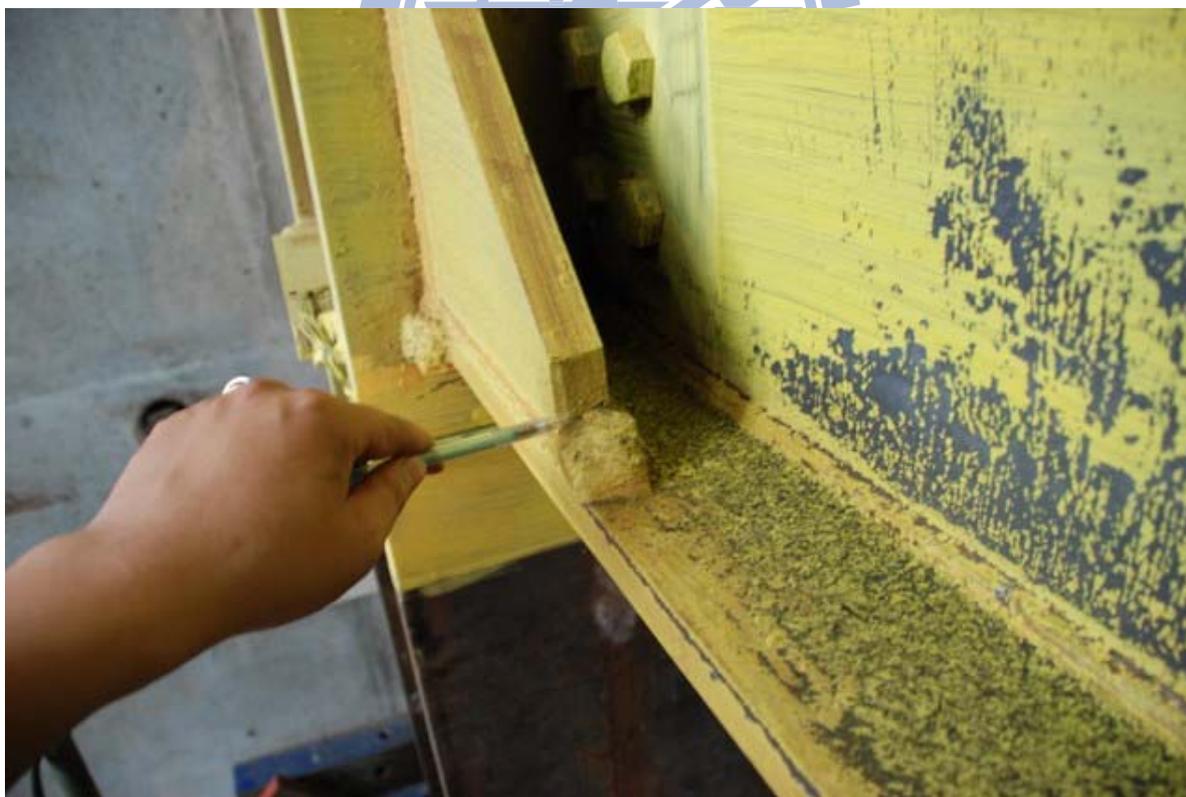
照片 3.114 試體 IFS3 加勁板焊道端部出現小裂痕 ($\theta = -3\%$ 弧度)

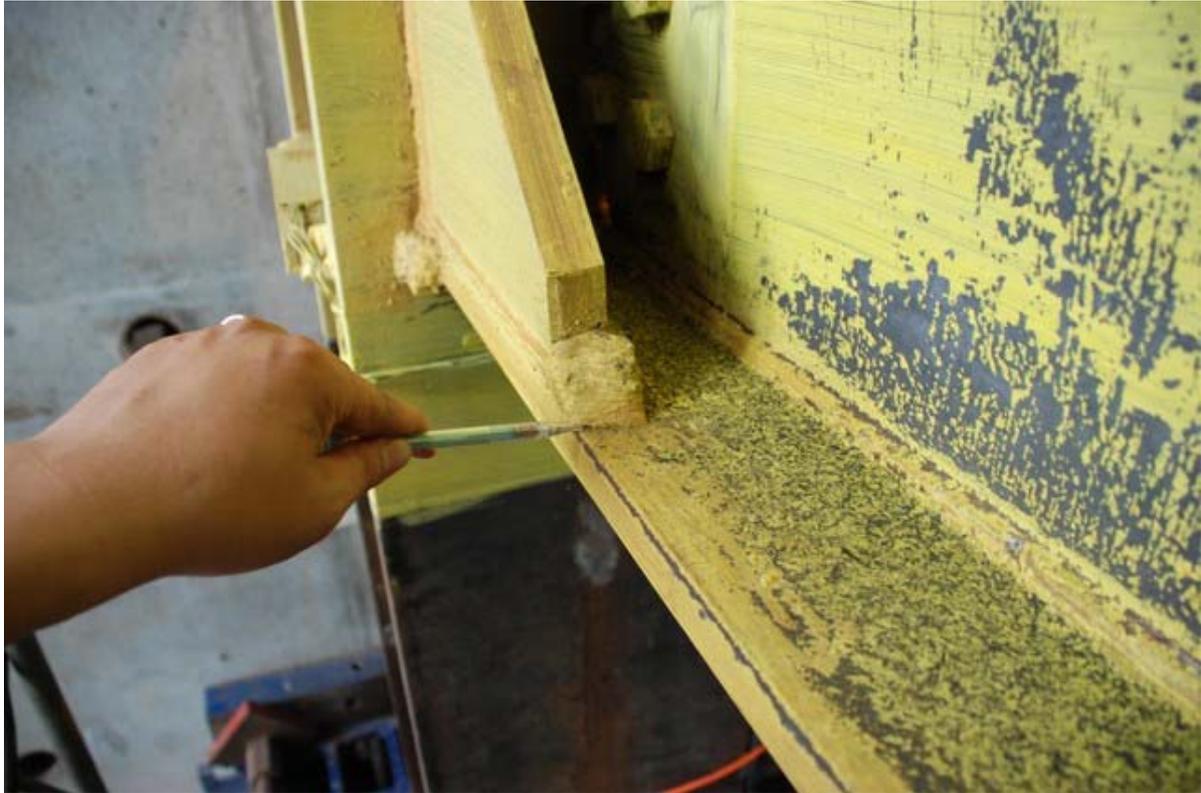
照片 3.115 試體 IFS3 加勁板焊道端部出現小裂痕 ($\theta = -3\%$ 弧度)

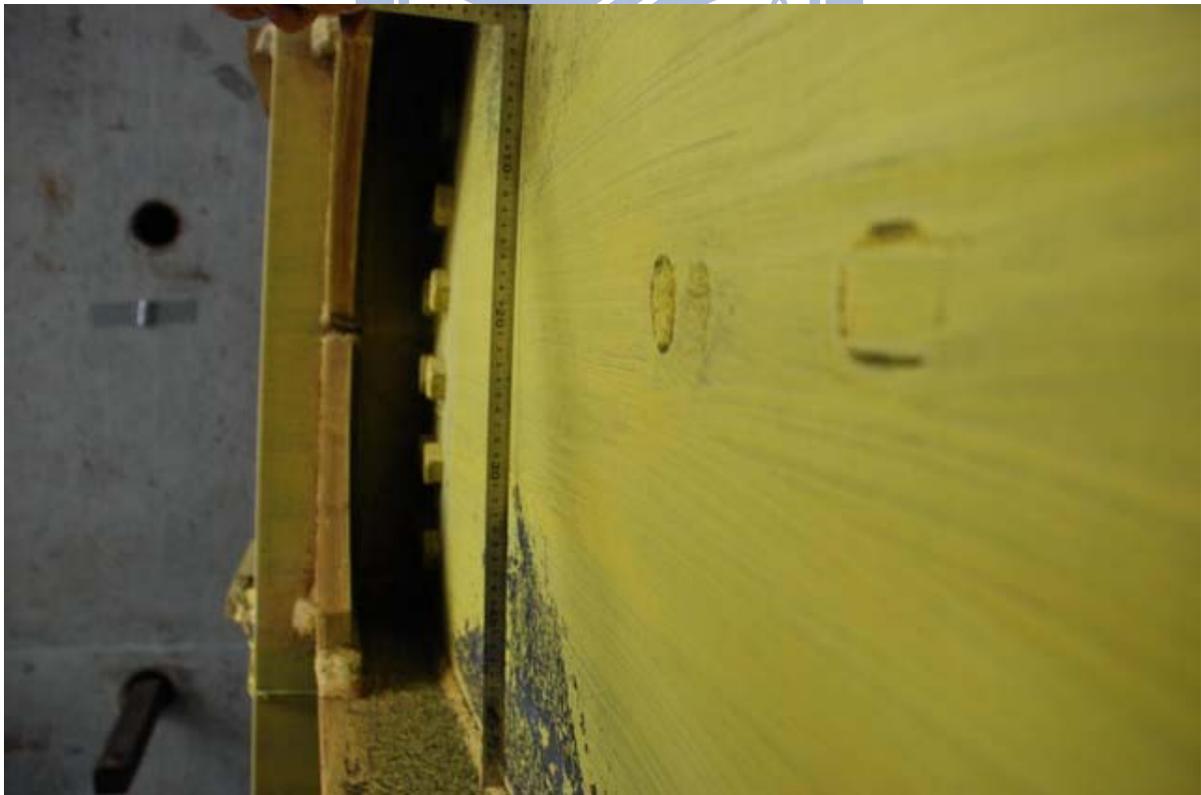
照片 3.116 試體 IFS3 梁腹板於塑鉸處產生8mm挫屈 ($\theta = -4\%$ 弧度)

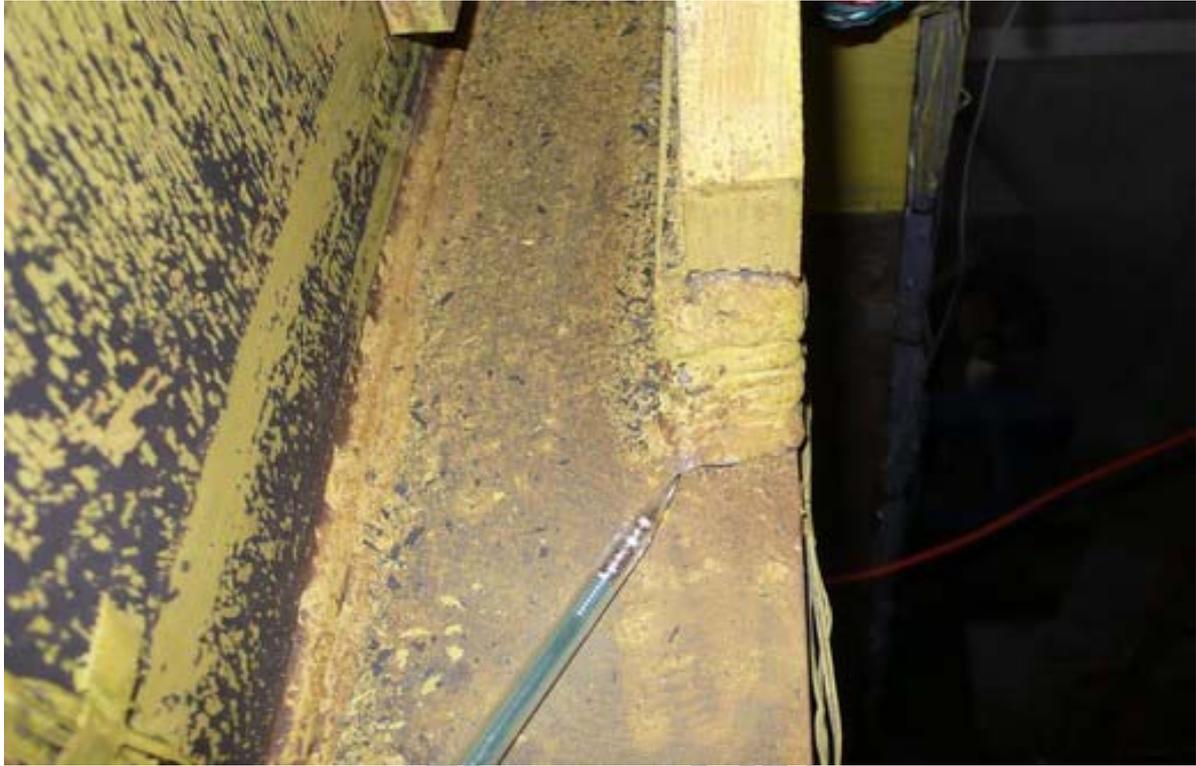
照片 3.121 試體 IFS3 加勁板焊道端部裂痕達30mm ($\theta = +4\%$ 弧度)

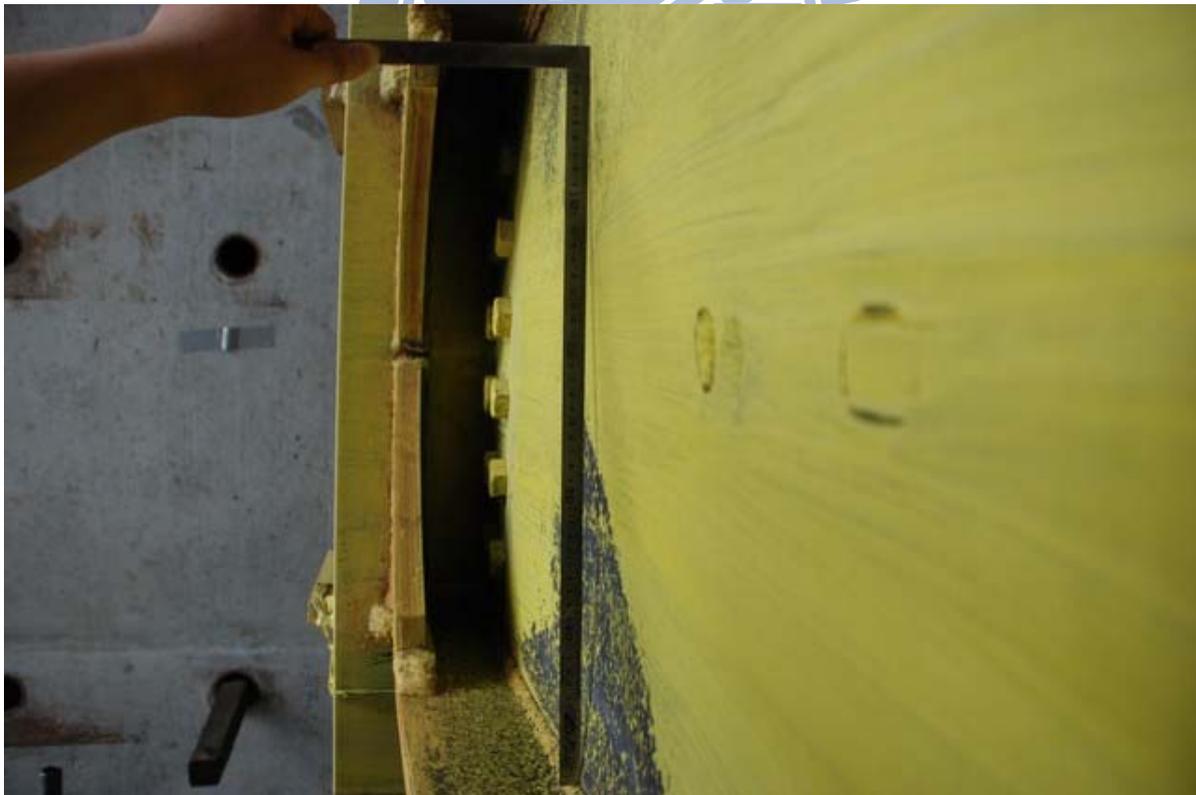
照片 3.122 試體 IFS3 梁腹板於塑鉸處產生15mm挫屈 ($\theta = -5\%$ 弧度)

位移角 $\theta=-5\%$ 弧度時，梁腹板於塑鉸處的挫屈幅度由 8 mm 增加為 15 mm(照片 3.122)，梁下翼板於塑鉸處出現約 10 mm 的挫屈行為(照片 3.123)，且梁下翼板的側向扭轉挫屈幅度由 10 mm 增加為 15 mm(照片 3.124)。位移角 $\theta=+5\%$ 弧度時，梁上翼板於加勁板端部之挫屈幅度由 3 mm 增加為 8 mm(照片 3.125)，而梁下翼板母材與梁柱焊道交界處則出現微小裂痕(照片 3.126)。

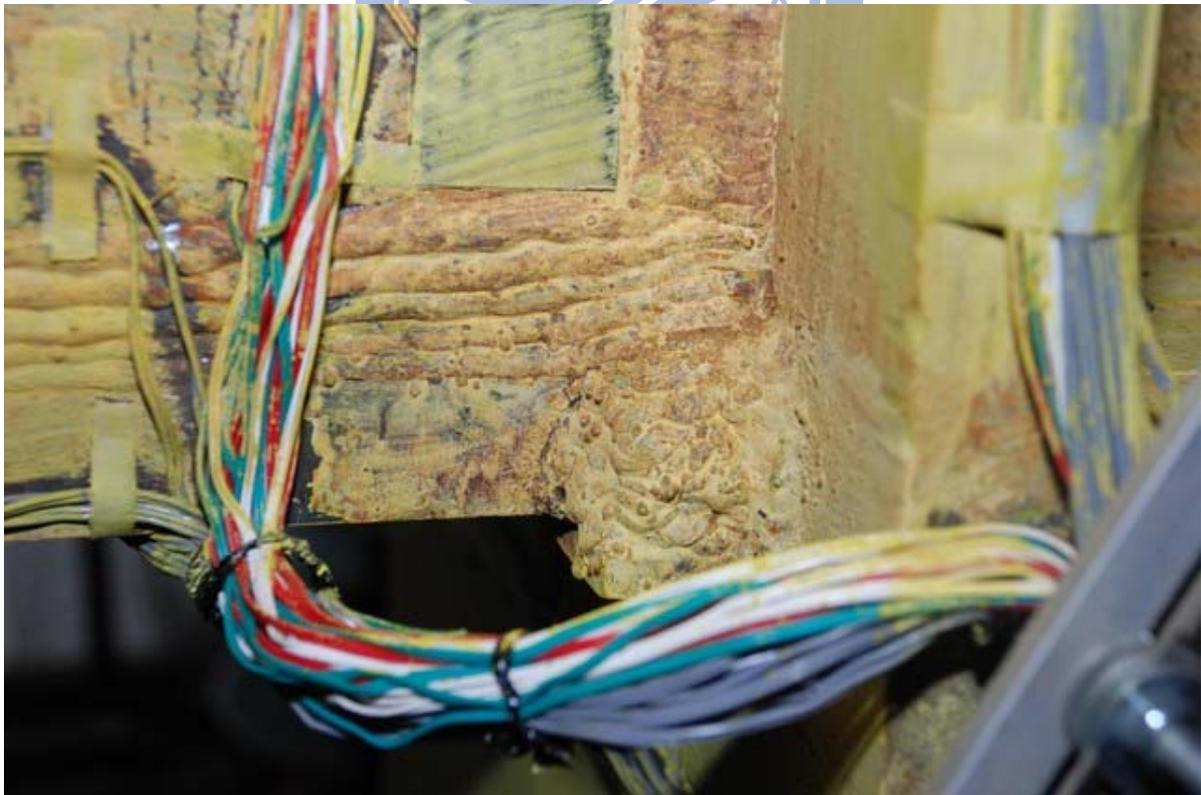
照片 3.126 試體 IFS3 梁下翼和柱板接合之焊道出現小裂痕 ($\theta = +5\%$ 弧度)
