國立交通大學
土木工程學系碩士班
碩士論文

翼型鋼柱與鋼梁加勁式接頭耐震行為

**Seismic Performance of Steel Wide Flange
Column-to-Beam Connections Using Internal Flange**

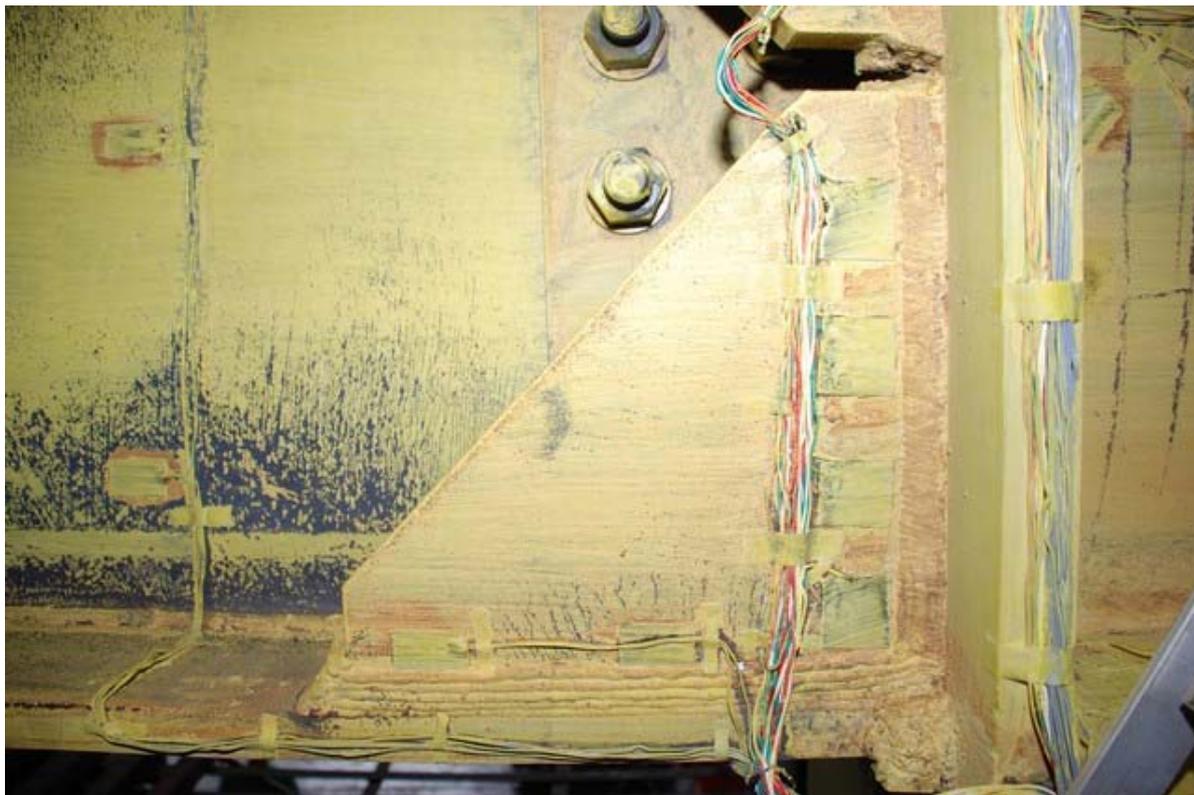
照片 3.127 試體 IFS3 加勁板降伏情形 ($\theta = -6\%$ 弧度)

位移角 $\theta = -6\%$ 弧度第一圈時，照片 3.127 為加勁板的降伏情形，梁上翼板左右兩側的裂痕情形有明顯變大的趨勢(照片 3.128 及照片 3.129)，且梁下翼板母材於加勁板端部因翼板局部挫屈而出現明顯開裂(照片 3.130)，梁腹板於塑鉸處的挫屈幅度則由 15 mm 增加為 30 mm(照片 3.131)，梁下翼板於塑鉸處則出現內凹約 50 mm 幅度的局部挫屈(照片 3.132)。位移角 $\theta = +6\%$ 弧度第一圈時，梁上翼板於塑鉸處則出現外凸約 49 mm 幅度的局部挫屈，並發現交會區柱翼板內側於加勁板後方因撓曲出現降伏(照片 3.134)，上橫隔板上方之柱翼板內側亦出現降伏(照片 3.135)，照片 3.133 為梁上翼板最終的側向扭轉挫屈情形，當試體進行至位移角 $\theta = +6\%$ 弧度第二圈時，梁下翼板焊道與柱翼板交界處發生斷裂情形(照片 3.136、照片 3.137 及照片 3.138)，此時將油壓制動器之力量歸零後停止油壓制動器的控制並結束實驗，而照片 3.139 為梁柱交會區最終之降伏情形，照片 3.140 為試體第二次試驗結束前最大位移角之全景。

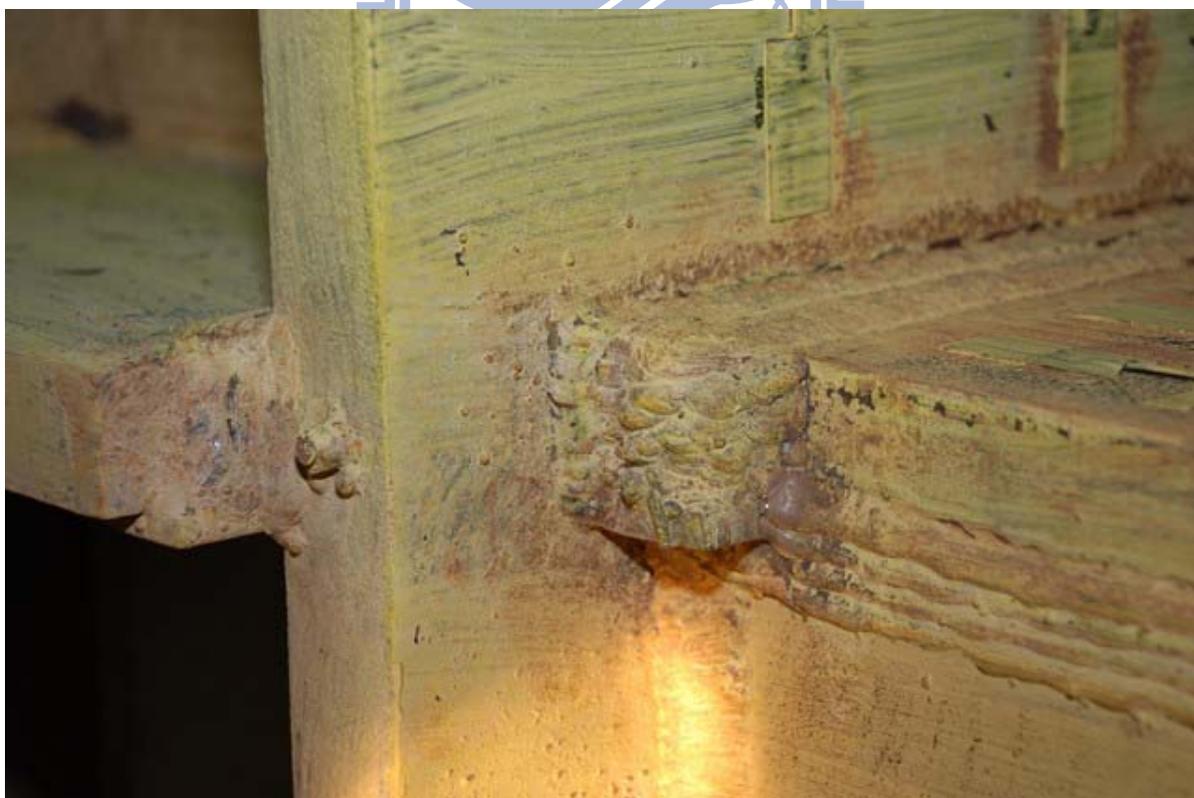
照片 3.128 試體 IFS3 梁柱焊道裂痕情形 ($\theta = -6\%$ 弧度)

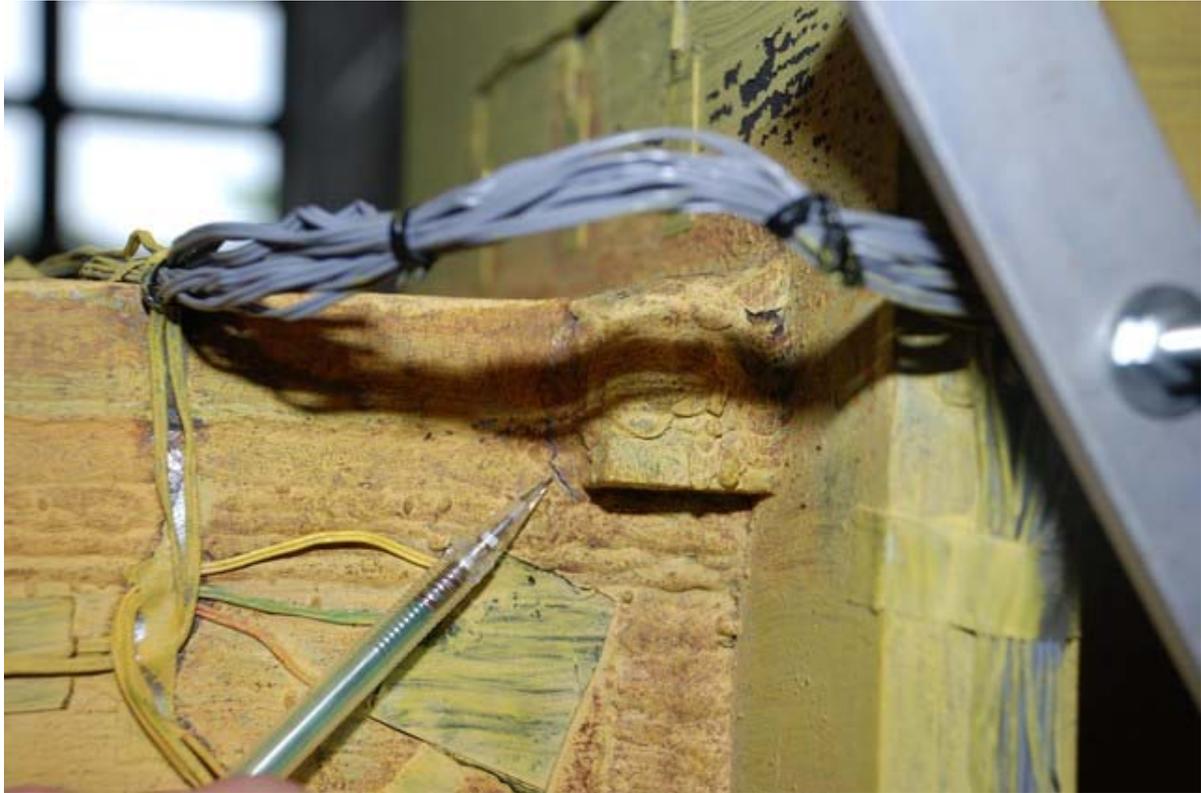
照片 3.129 試體 IFS3 梁柱焊道裂痕情形 ($\theta = -6\%$ 弧度)

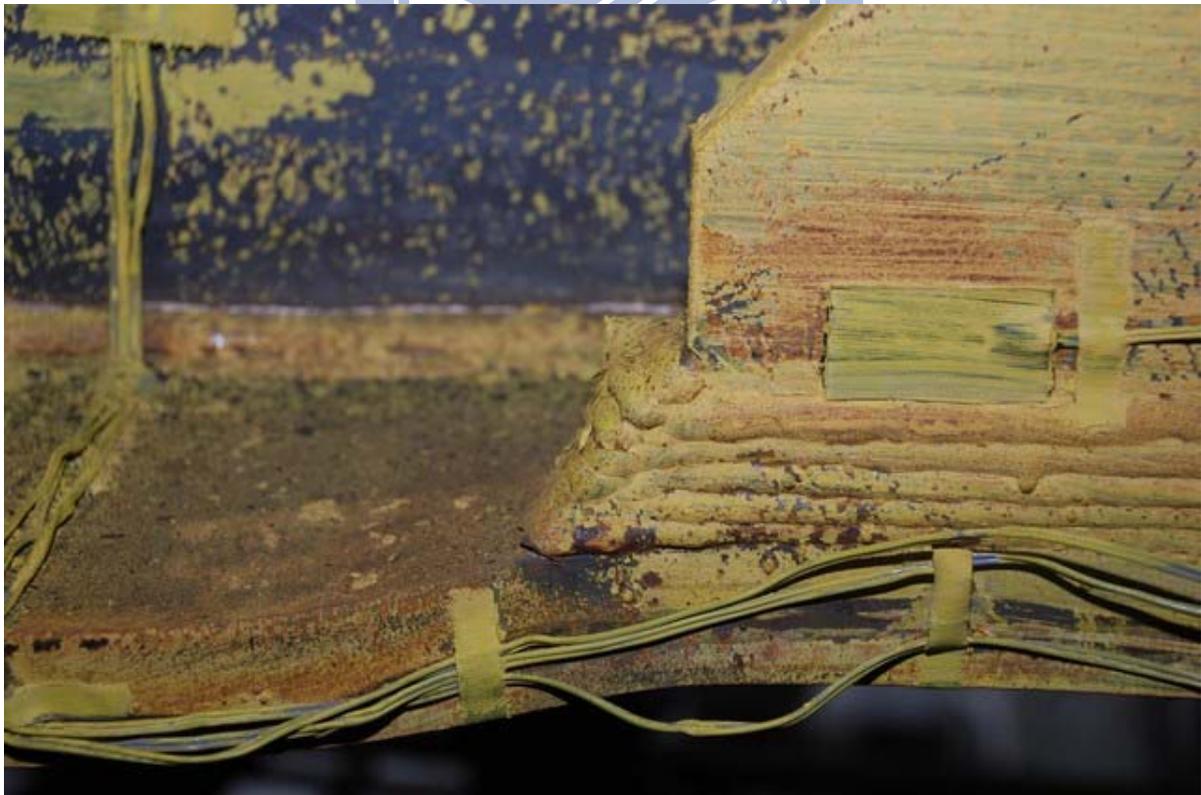
照片 3.130 試體 IFS3 加勁板焊道端部開裂情形 ($\theta = -6\%$ 弧度)

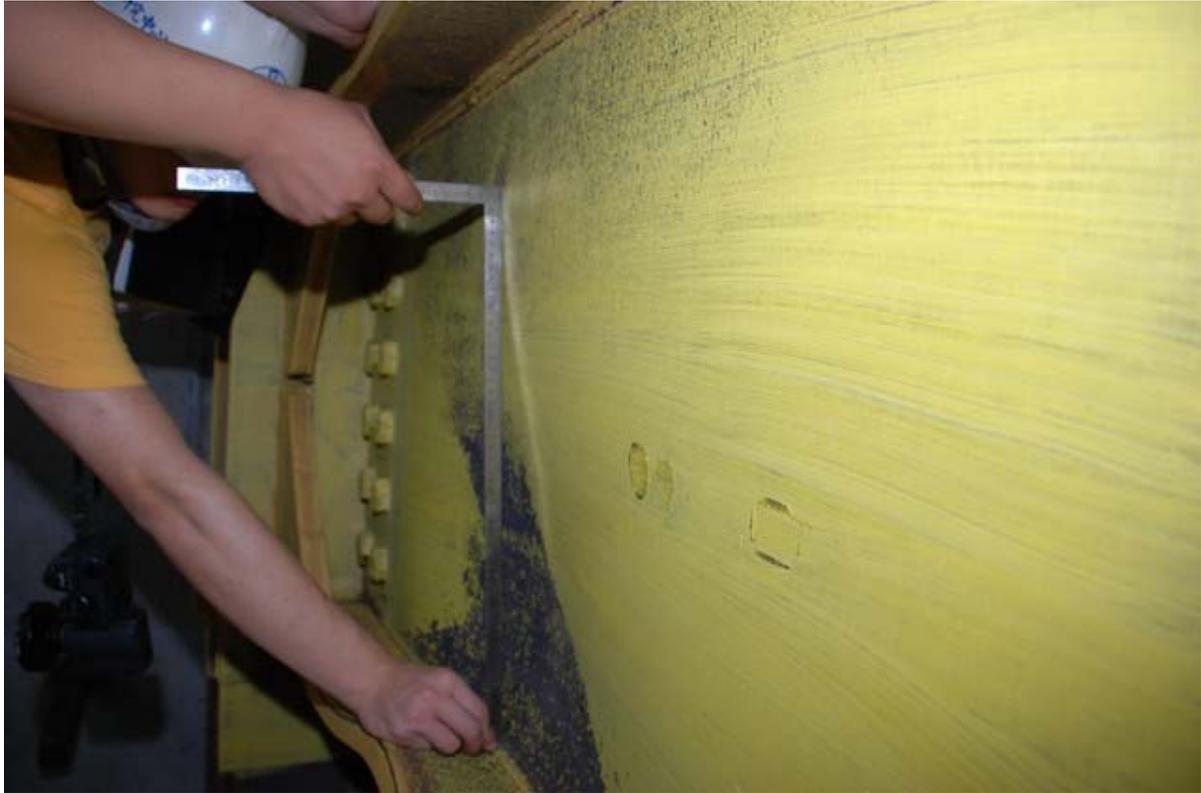
照片 3.131 試體 IFS3 梁腹板於塑鉸處產生 30mm 挫屈 ($\theta = -6\%$ 弧度)

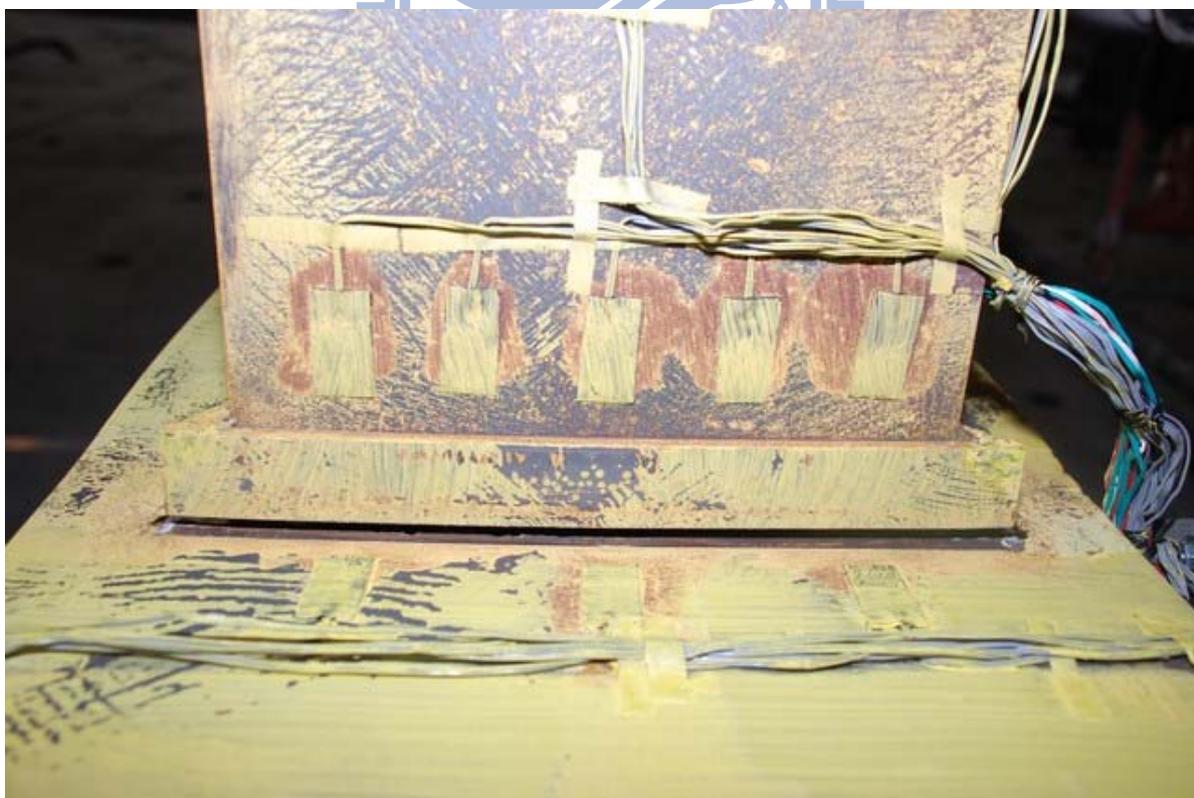
照片 3.136 試體 IFS3 梁下翼板焊道和柱板交界斷裂 ($\theta = +6\%$ 弧度第二圈)

Specimen	Maximum test story drift (%)		Failure Mode
UR	-4.0	+4.0	第一次試驗至 $\theta = -4\%$ 弧度第二圈時，梁上翼板母材由右側處之裂縫持續擴大延伸至扇形開口處再至左側翼板母材完全斷裂(照片 3.26)。
IFS1	-5.0	+5.0	第二次試驗下於 $\theta = 5\%$ 弧度結束時，梁側向扭轉挫屈(照片 3.54)，並未有焊道斷裂發生。
IFS2	-5.0	+5.0	在第二次試驗至位移角 $\theta = -5\%$ 弧度第二圈時，梁上翼板母材於近柱面約 30 mm 處發生斷裂(照片 3.82)，並且伴隨著柱翼板母材之開裂(照片 3.83)。
IFS3	-6.0	+6.0	在第二次試驗至位移角 $\theta = +6\%$ 弧度第二圈時，梁下翼板焊道與柱翼板交界處發生斷裂情形(照片 3.136、照片 3.137 及照片 3.138)。

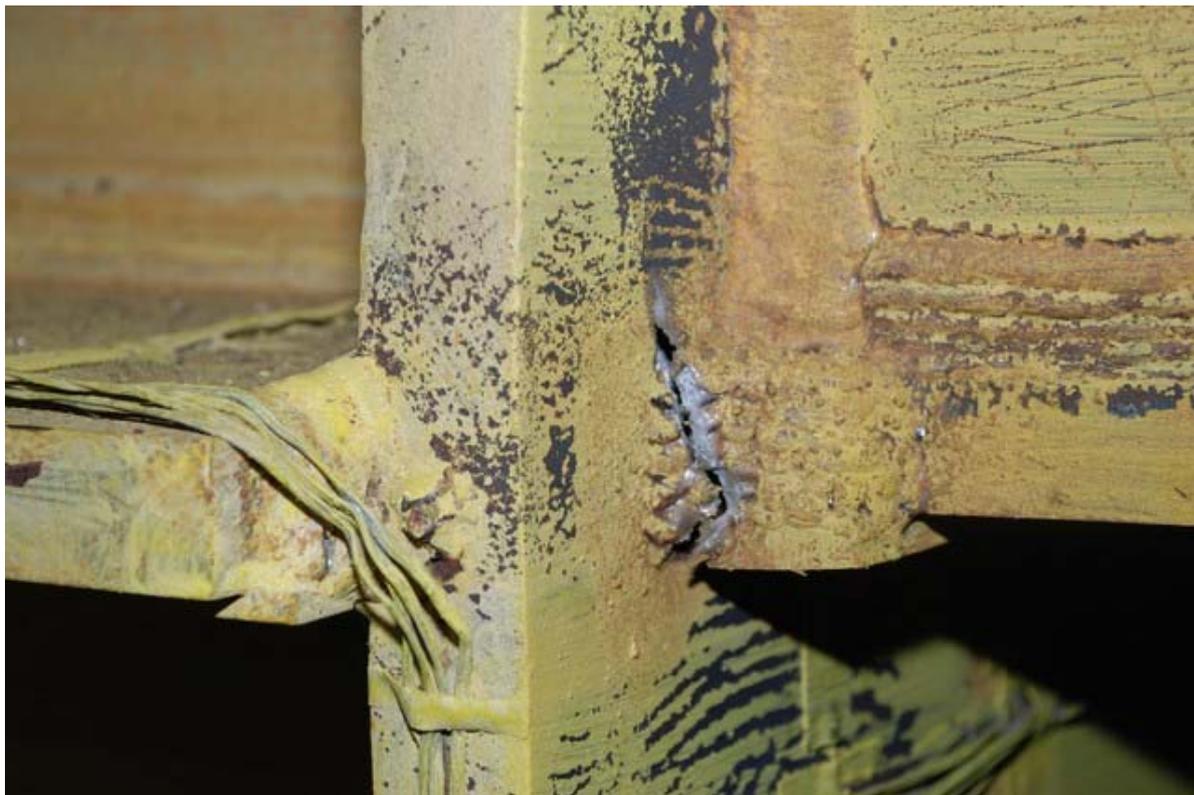
照片 3.137 試體 IFS3 梁下翼板焊道和柱板交界斷裂($\theta = +6\%$ 弧度第二圈)

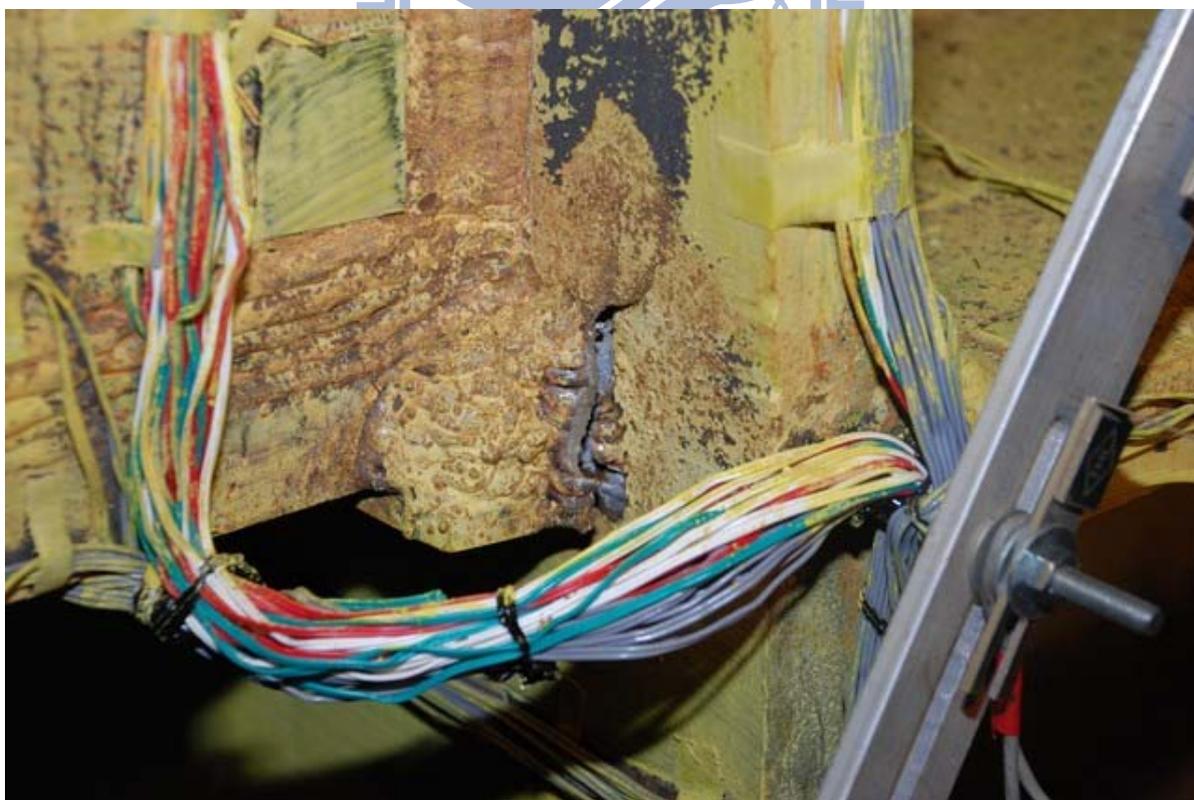
照片 3.138 試體 IFS3 梁下翼板焊道和柱板交界斷裂($\theta = +6\%$ 弧度第二圈)

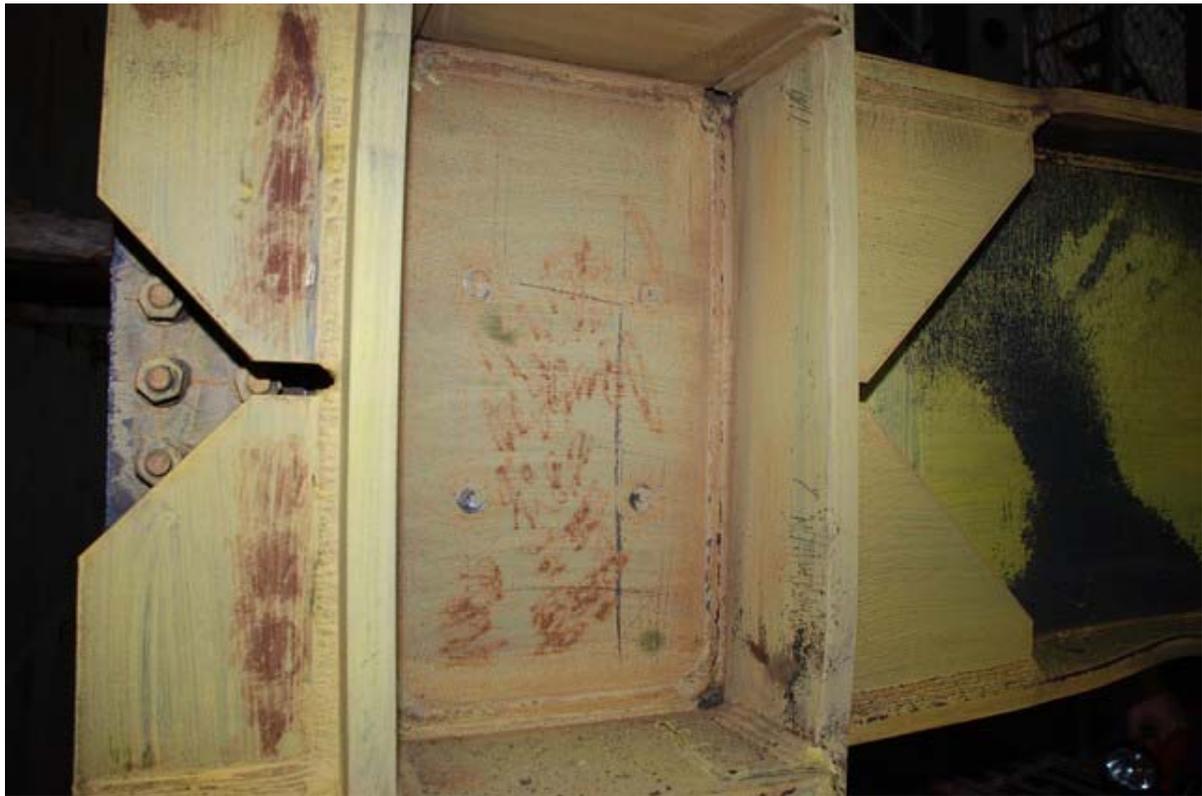
照片 3.139 試體 IFS3 交會區疊合板降伏情形 ($\theta = +6\%$ 弧度第二圈)
