土木工程學系碩士班

碩士論文

以環氧樹脂補強受高溫破壞混凝土
之強度變化

The effect of epoxy on strength increase of concrete subjected
to elevated temperatures

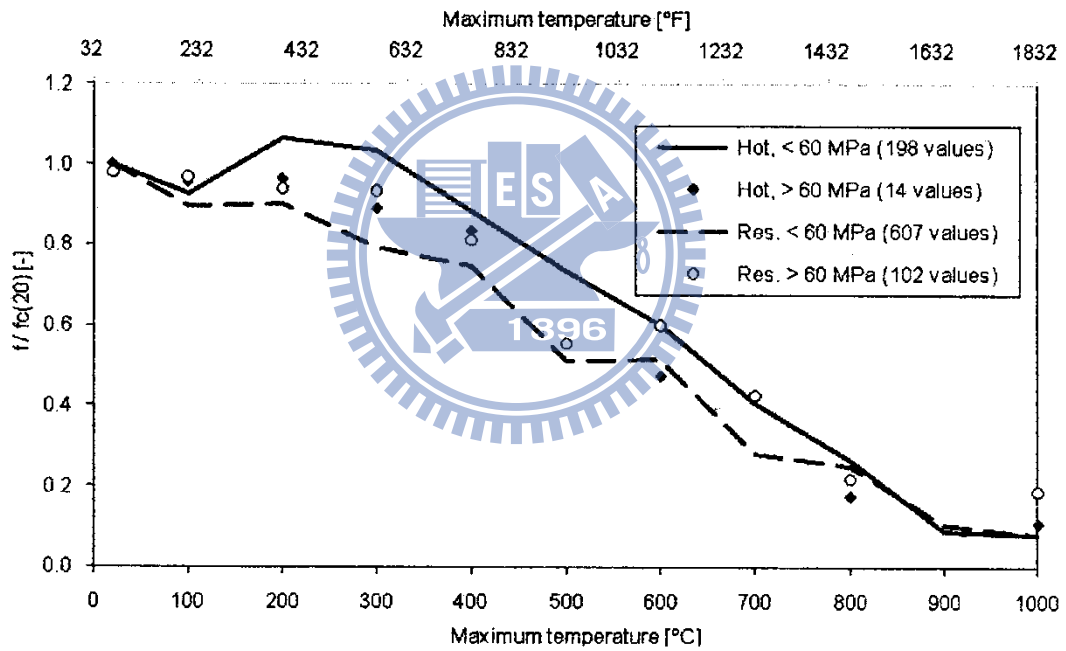
圖2-2 受到高溫普通混凝土及高強度混凝土降溫前後之殘餘強度，【8】

普通強度混凝土具有良好的耐火性，但高強度混凝土於高溫中易產生爆裂行為，因此其耐火性受到質疑，文獻【7】得知混凝土試體加熱至1200°C時，普通強度混凝土及高強度混凝土折減方式十分相似，高溫中混凝土折減方式分為三階段(如圖2-1)，溫度20°C~400°C時，高強度混凝土強度幾乎沒有損失，而普通強度混凝土有少部分的損失；溫度400°C~800°C時，混凝土結晶水脫水，高強度混凝土及普通強度混凝土皆有大量強度損失；800°C以上各試體折減情形逐漸平緩。在文獻【8】中研究不同強度試體在受高溫之後，放置於一般空氣中冷卻至室溫，比較降溫前後試體殘餘強度，觀測得知降溫後試體抗壓強度較降溫前低，其中高強度混凝土受溫400°C以下時，降溫前後強度並無明顯差異，甚至有時降溫後之殘餘強度超過降溫前之殘餘強度，(如圖2-2)。而文獻【8】、【9】中分別使用常溫及噴水兩種冷卻方式探討混凝土高溫後之殘餘強度，結果發現噴水冷卻較常溫冷卻的殘餘強度更低，如圖2-3【8】所示。

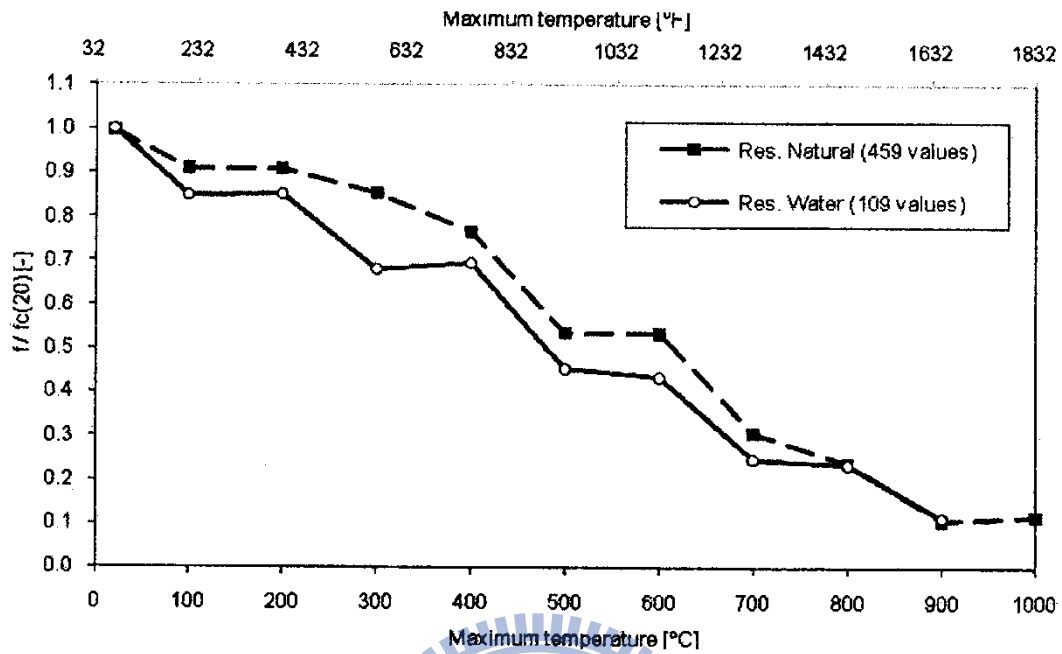
Fig. 11-Residual strength for different cooling regimes.

圖2-3 受高溫混凝土以常溫及噴水兩種冷卻方式之殘餘強度，【8】

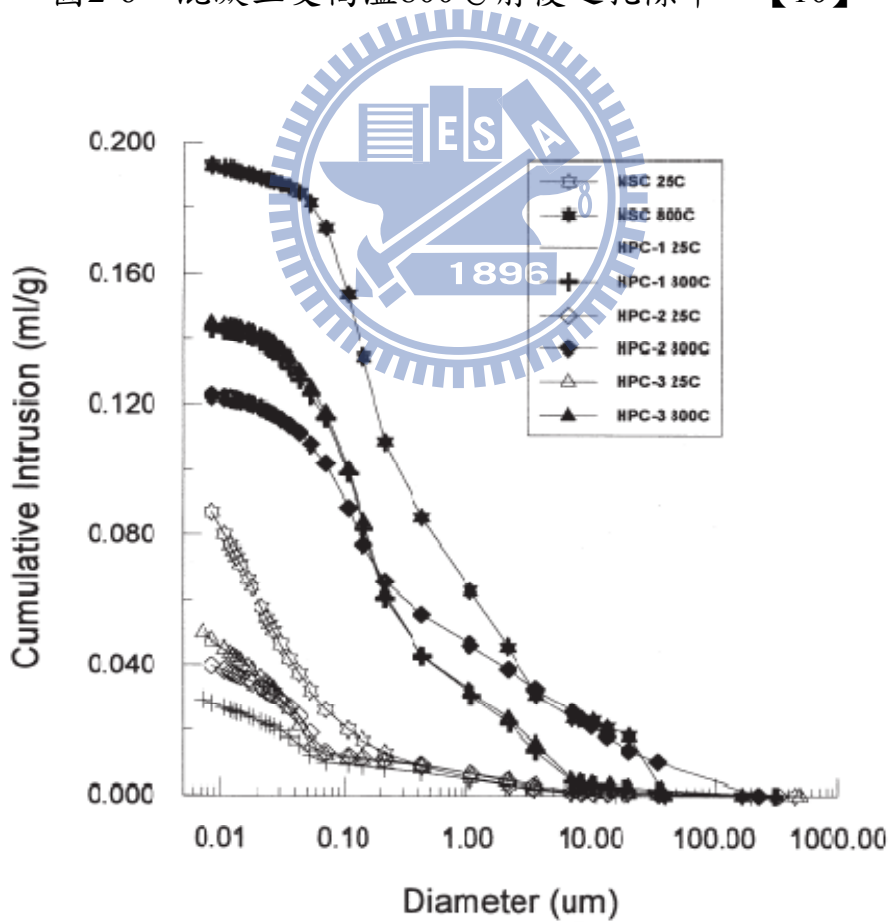
圖2-7 800°C 高溫前後混凝土之孔隙直徑及其累計所占體積，【10】

文獻【7】當中，分別以三種配比的混凝土製作直徑10 cm高20 cm之圓柱試體，試體配比及其抗壓強度（如表2-4），此文獻以灌入水銀的方式量測混凝土受高溫600°C前後之孔隙體積，圖2-4結果發現普通強度混凝土高溫前後孔隙體積皆為高強度混凝土的2倍以上，但由圖2-5得知高溫後之高強度混凝土以直徑大於1.3 μm 的大孔隙居多，經由評估發現高溫後強度混凝土耐久性損失及滲透率提高皆比普通強度混凝土多。文獻【10】中則是分別以四種配比的混凝土製作10×10×10(cm)試體，其試體配比（如表2-5），同樣以灌入水銀的方式量測混凝土受高溫800°C前後之孔隙體積，圖2-6當中高強度混凝土於高溫前後的孔隙比差距較普通強度混凝土多，且圖2-7中也同樣發現高強度混凝土高溫後以大孔隙占總孔隙的絕大部分，由圖2-8發現高溫後普通強度混凝土之殘餘強度百分比大於高強度混凝土。

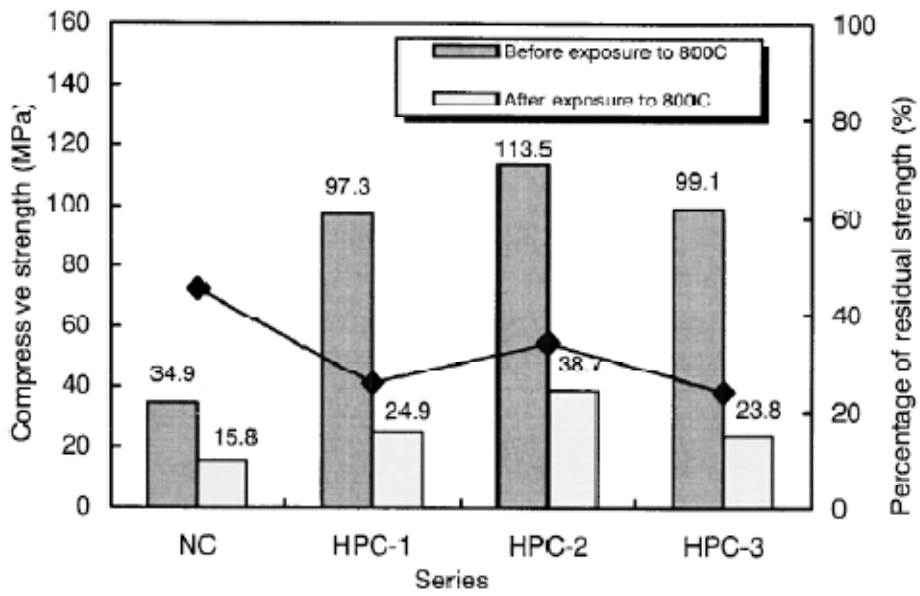
圖2-8 800°C 高溫前後混凝土之強度，【10】

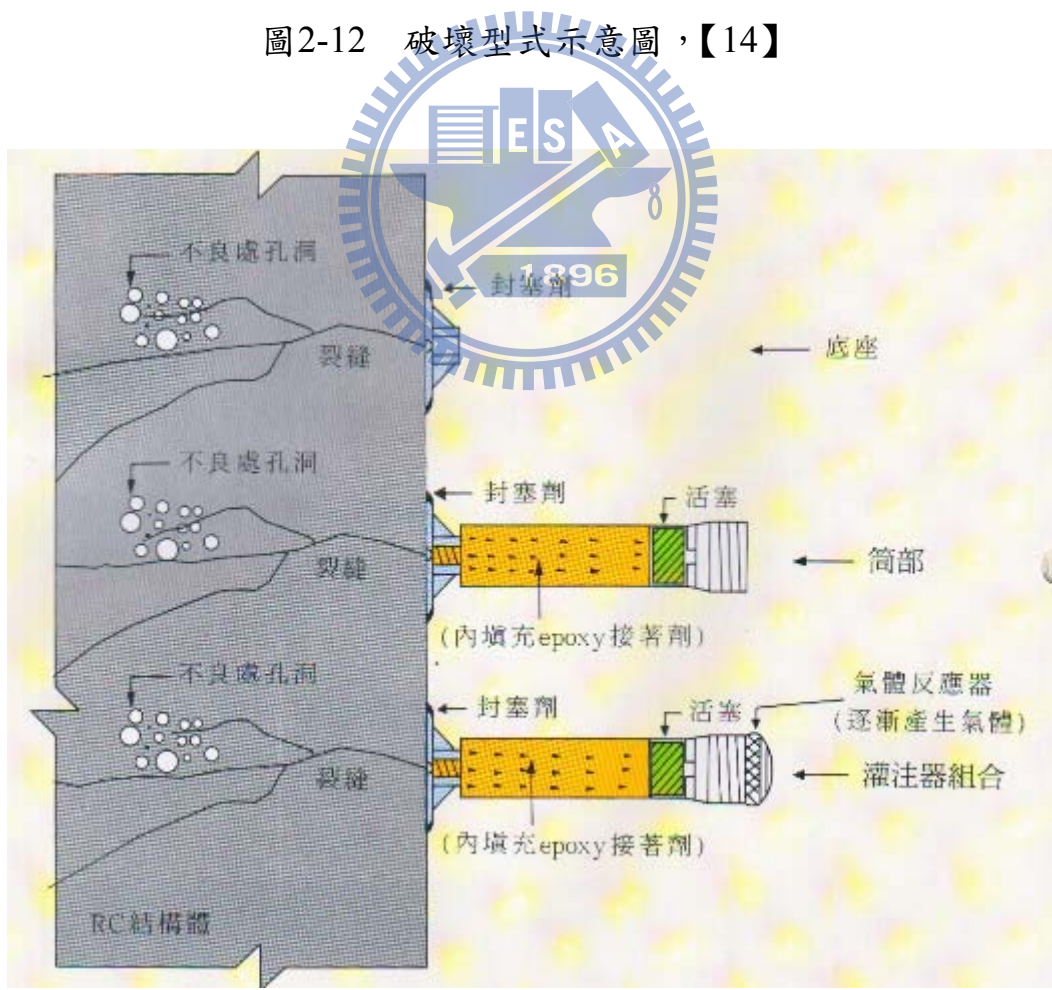
圖2-13 遞增壓力注射工法，【19】

在文獻【14】、【16】中以鋼板貼附，或是以纖維材料纏繞混凝土試體皆是提供外加圍束力，無法加強內部混凝土的強度，混凝土本身幾乎無法提供補強後試體強度。而實際上針對混凝土裂縫補強的研究如下，文獻【17】當中澆置混凝土試體時以鋼板置入模具（如照片2-1、2-2）內製成試體表面之人工裂縫，再將環氧樹脂塗布於裂縫中，待環氧樹脂硬固後進行抗壓試驗，結果顯示如表2-8，補強後試體大致能恢復試體原強度的二到三成。實務上，環氧樹脂已被接受用於注入裂縫補強，文獻【18】當中提到之裂縫注入環氧樹脂工法，主要用於裂縫處，採高壓方式將環氧樹脂注入裂縫中，使結構物內部不會因為裂縫延伸而繼續破壞，以增加服務年限，所謂高壓方式如圖2-13【19】，活篩端給予大約 2 kg/cm^2 的壓力，將針管中環氧樹脂注入裂縫，但由於針管注入法較適合混凝土表面且規則的裂縫，故在本試驗當中不以此方法注入環氧樹脂。

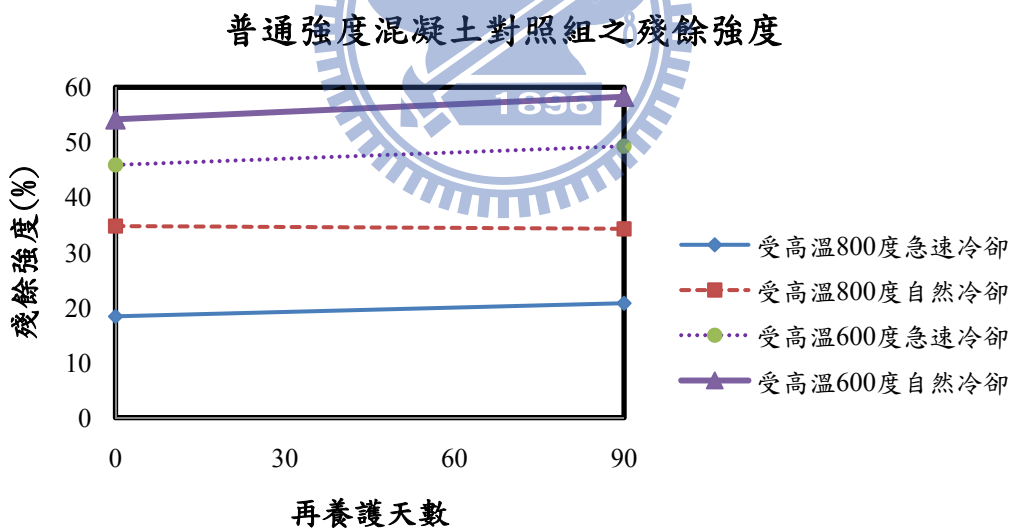
圖4-2 普通強度混凝土滯水再養護對照組之殘餘強度

如圖 4-2 所示，試體受高溫 800°C 後，急速冷卻未再養護之殘餘強度為 18.4%，若急速冷卻後以滯水再養護 90 天其殘餘強度為 20.8%；自然冷卻未再養護之殘餘強度為 34.8%，若自然冷卻後以滯水再養護 90 天其殘餘強度為 34.3%。試體受高溫 600°C 後，急速冷卻未再養護之殘餘強度為 45.9%，若急速冷卻後以滯水再養護 90 天其殘餘強度為 49.3%；自然冷卻未再養護之殘餘強度為 54.2%，若自然冷卻後以滯水再養護 90 天其殘餘強度為 58.3%。

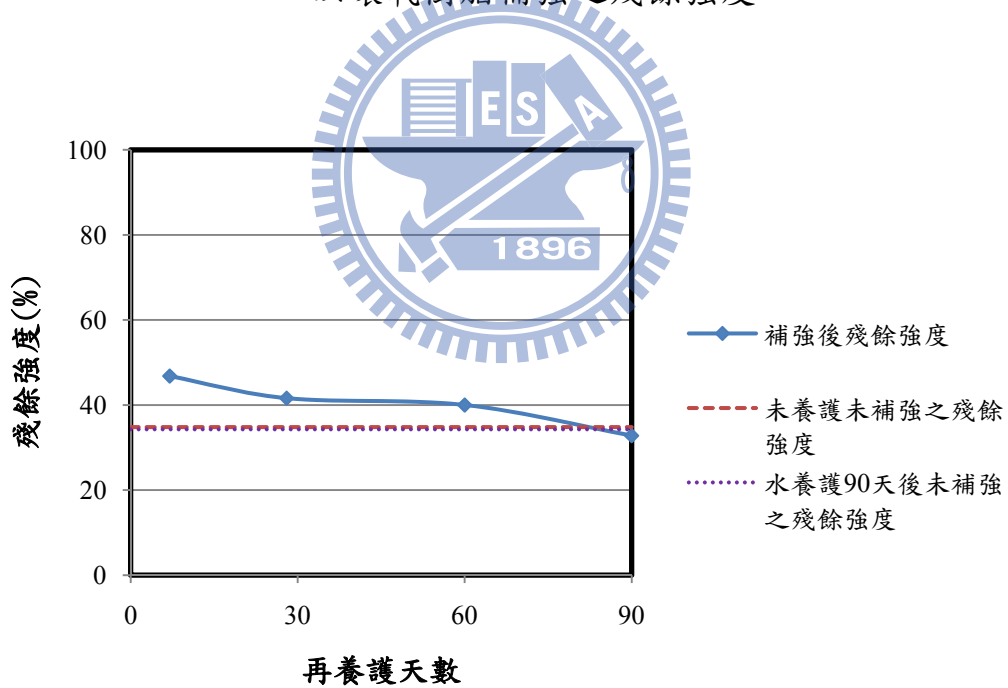
圖4-8 普通強度混凝土受800°C後自然冷卻滯水再養護後以環氧樹脂補強之殘餘強度

本研究當中大部分數據（圖 4-3~圖 4-12）顯示隨著再養護時間的增加，以環氧樹脂補強後試體殘餘強度逐漸遞減，探究其因素，由文獻【4】可知，混凝土火害後再養護，可使試體中水泥再水化，提升試體強度，經由本試驗成果，隨養護時間的增加試體補強後之殘餘強度越低，此結果即可能是因再養護造成裂縫修補，阻礙環氧樹脂灌入內部所致，以上結果可知在火害早期補強效果較佳。

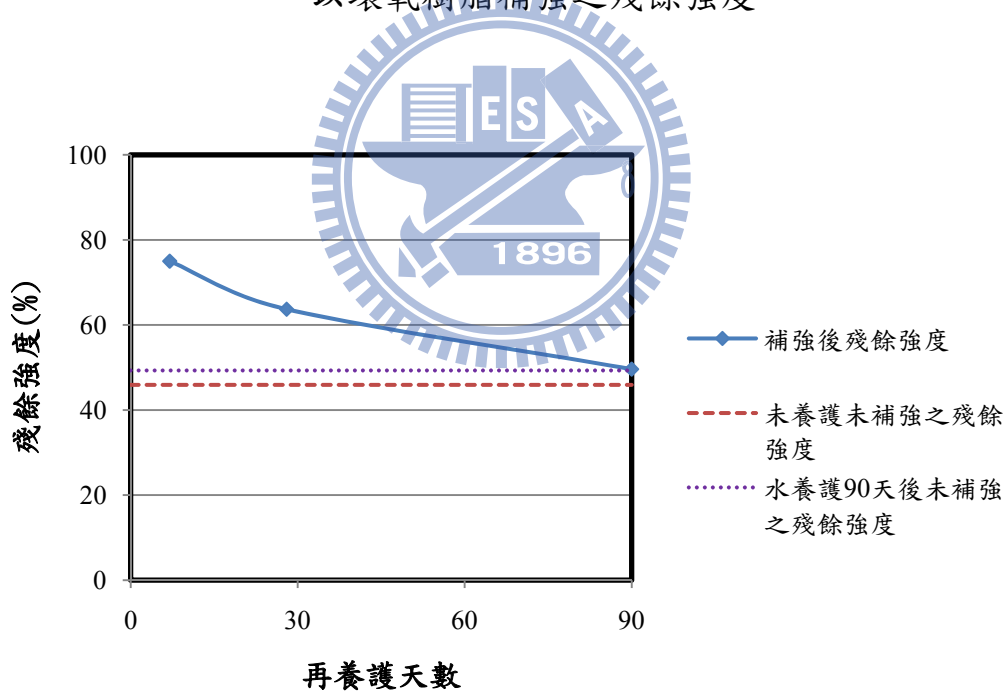
圖4-10 普通強度混凝土受600°C後急速冷卻滯水再養護後以環氧樹脂補強之殘餘強度

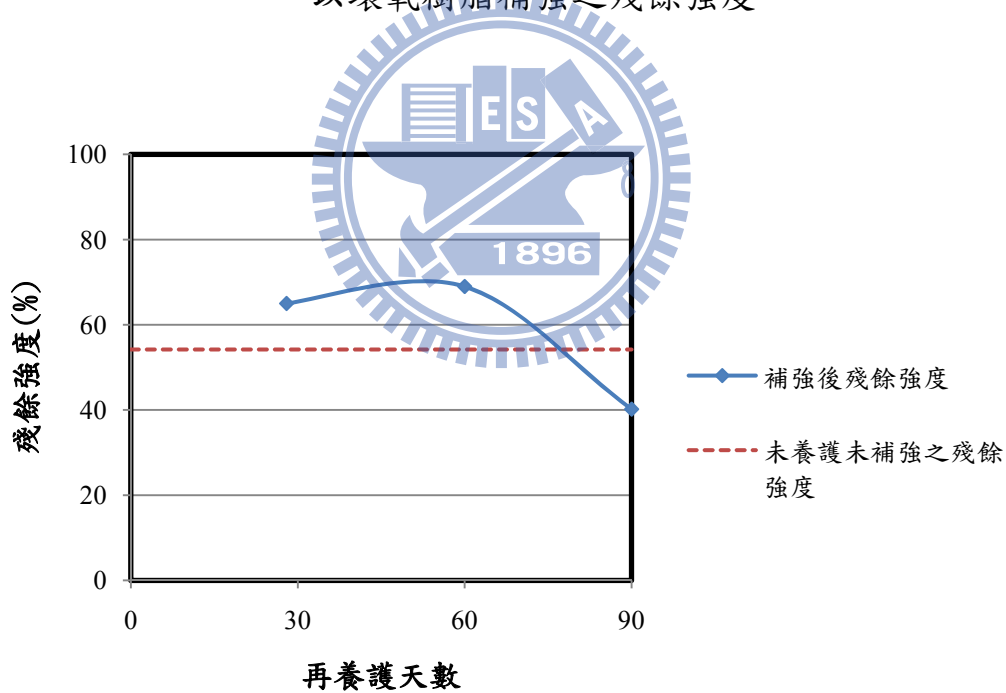
圖4-12 普通強度混凝土受600°C後自然冷卻空氣再養護後以環氧樹脂補強之殘餘強度

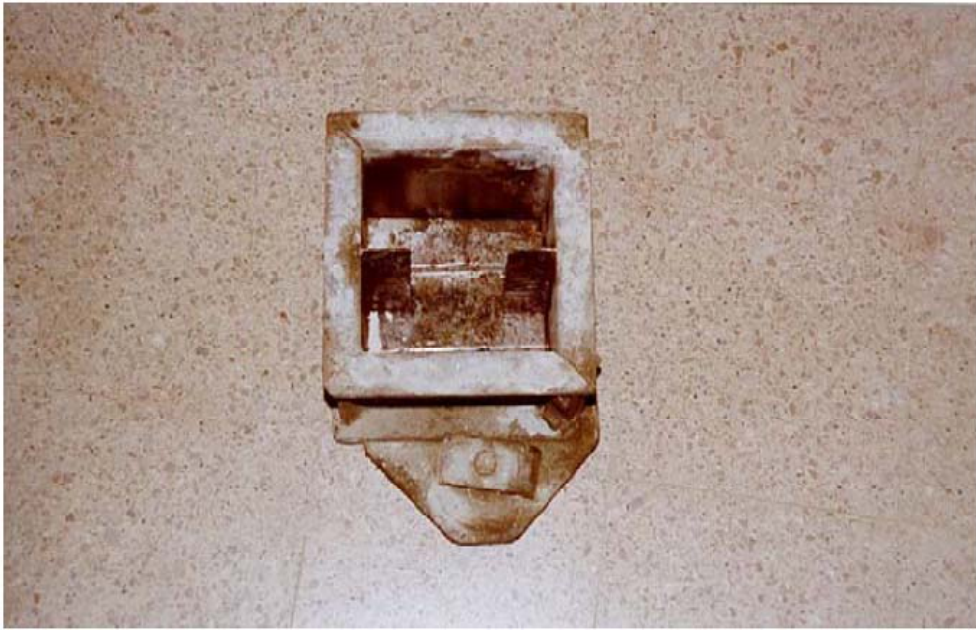
照片2-1 裂縫補強D1 cube試體模具，【17】

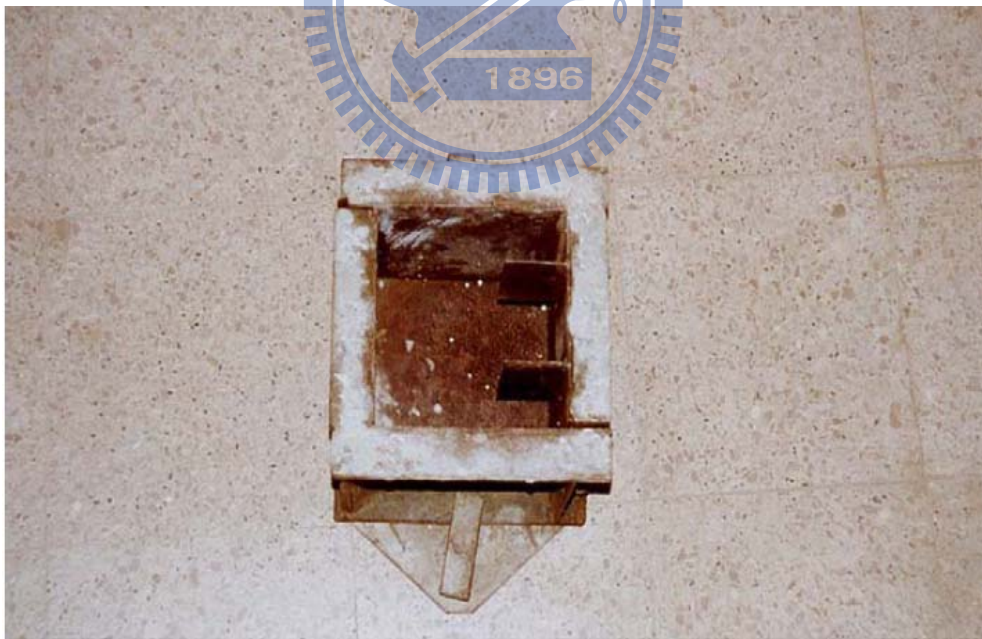
照片2-2 裂縫補強D2 cube試體模具，【17】

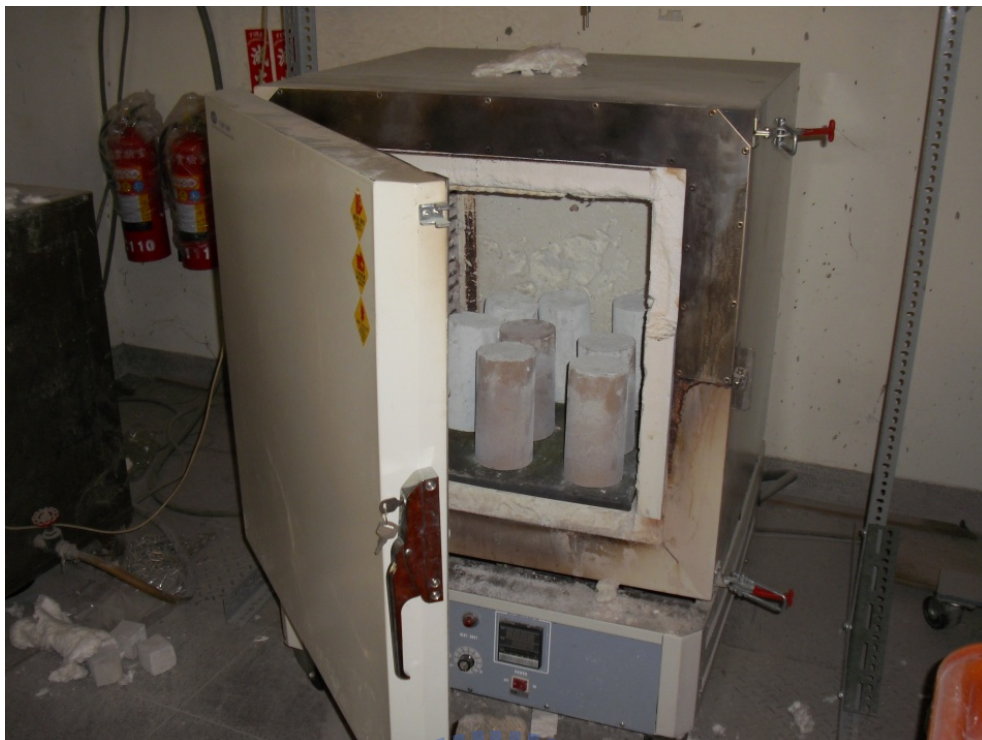
照片3-1 高溫爐

本試驗加溫方式以詠欣有限公司 Yeong Shin 可程式控制高溫爐，可設定 2 組升溫程式，一組升溫程式可設定 8 段線性升溫段（參閱照片 3-1）。

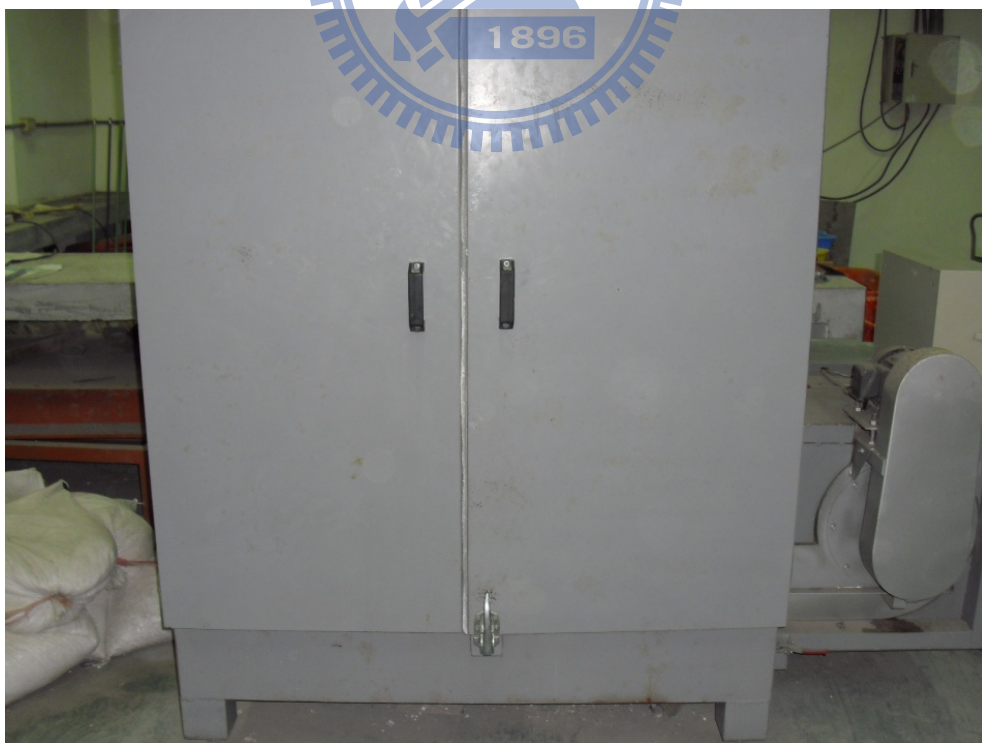
照片3-2 烘箱

2. 烘箱：為以免試體在試驗加溫階段產生爆裂現象，試體試驗之前以本設備(照片 3-2)設定 $105\pm 5^{\circ}\text{C}$ 持續烘乾一週，。

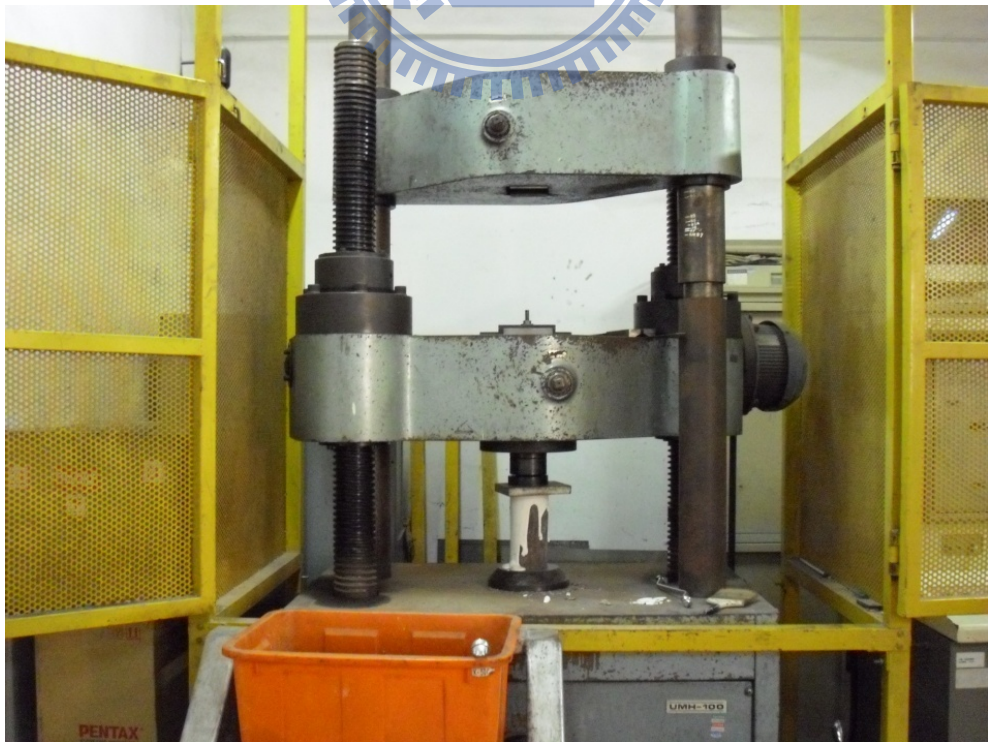
照片3-4 萬能試驗機

4. 萬能試驗機：抗壓試驗由 Shimadzu 公司 100 噸材料試驗機(參閱照片 3-4)進行試體抗壓強度試驗。

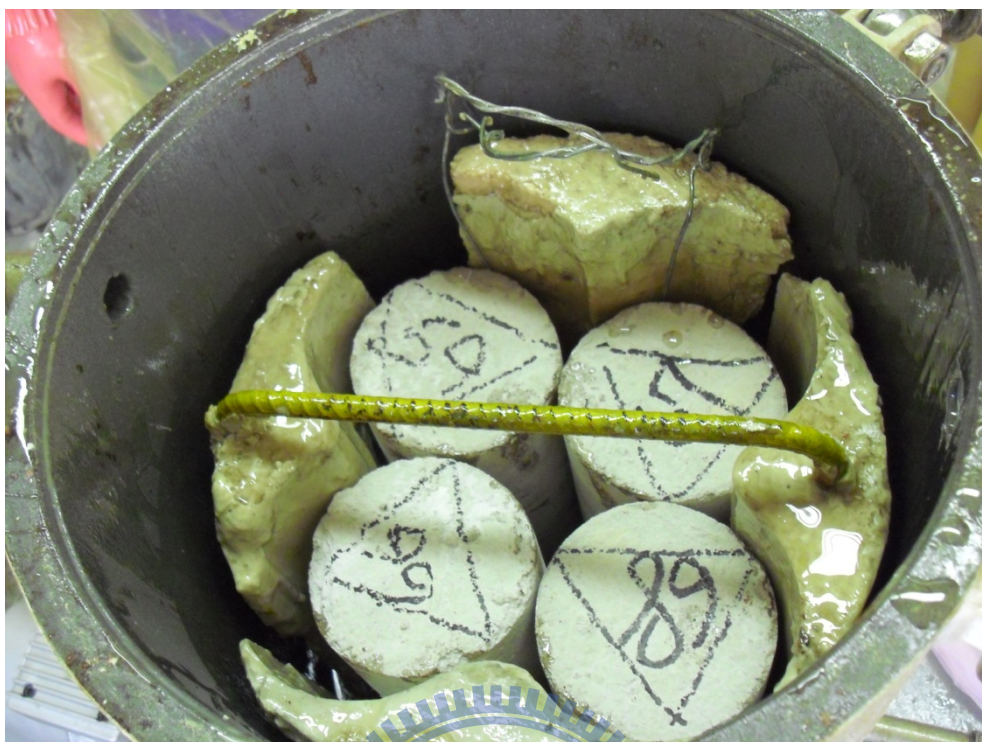
照片3-5 待補強混凝土試體放入環氧樹脂灌入儀之真空槽

環氧樹脂補強試體工作，首先將各管線開關閥關閉，再將環氧樹脂放入環氧樹脂放置槽。待補強混凝土試體放入真空槽(如照片3-5)，隨後關閉環氧樹脂放置槽及真空槽之頂蓋，接著開啟真空幫浦至真空槽管線單向開關閥，啟動真空幫浦，將真空槽空氣抽出形成負壓，待真空壓力表顯示真空槽內壓力達到負壓 0.5 kg/cm^2 後關閉馬達，並關閉真空槽至真空幫浦之間的單向閥開關，接著開啟環氧樹脂放置槽及真空槽連接管開關閥利用負壓抽取環氧樹脂放置槽內之環氧樹脂至真空槽中並吸入試體中，直至負壓消失後，打開真空槽頂蓋取出試體。試體取出後，分別打開環氧樹脂放置槽、真空槽以及真空槽與真空馬達之間管線下方之清潔單向開關閥，排除剩餘環氧樹脂，待環氧樹脂排除後，將各管線開關閥關閉，再將清洗藥劑放入環氧樹脂放置槽，同樣以上述負壓步驟進行三次，將環氧樹脂灌入儀各管線清洗以保持暢通、避免堵塞，補強作業7天後進行抗壓試驗，比較補強前後強度之改變。

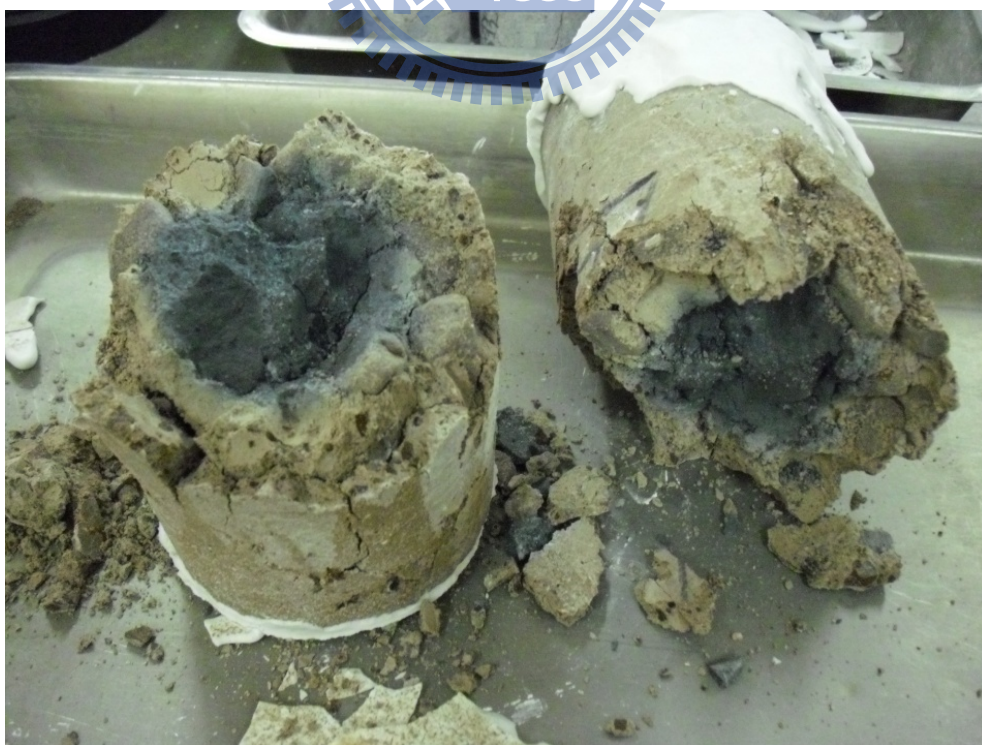
照片4-4 普通強度混凝土加溫至800°C後斷面顏色

色為接近試體原色的深灰色，試體越外緣越接近表面的火害後顏色，經由表面及斷面觀察，由照片 4-3~4-6 之火害後混凝土試體斷面圖可知火害後試體顏色變化，與混凝土強度沒有顯著的關係，火害 800°C 試體與火害 600°C 試體相較斷面圓心處 800°C 試體深灰色範圍較少。

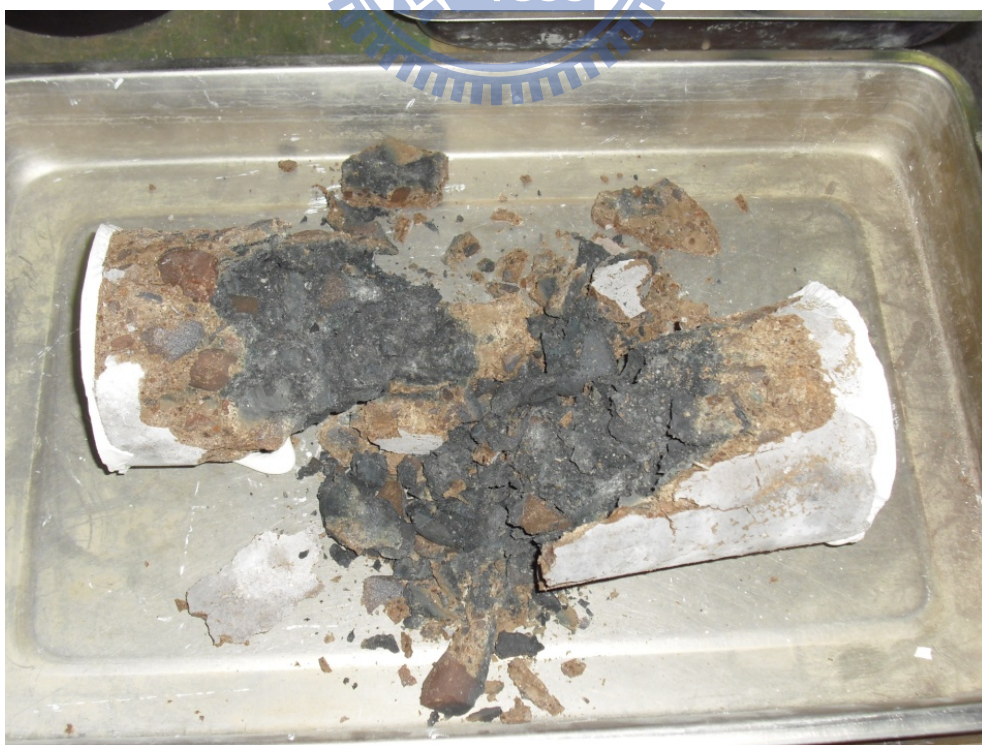
照片4-6 普通強度混凝土加溫至600°C後斷面顏色

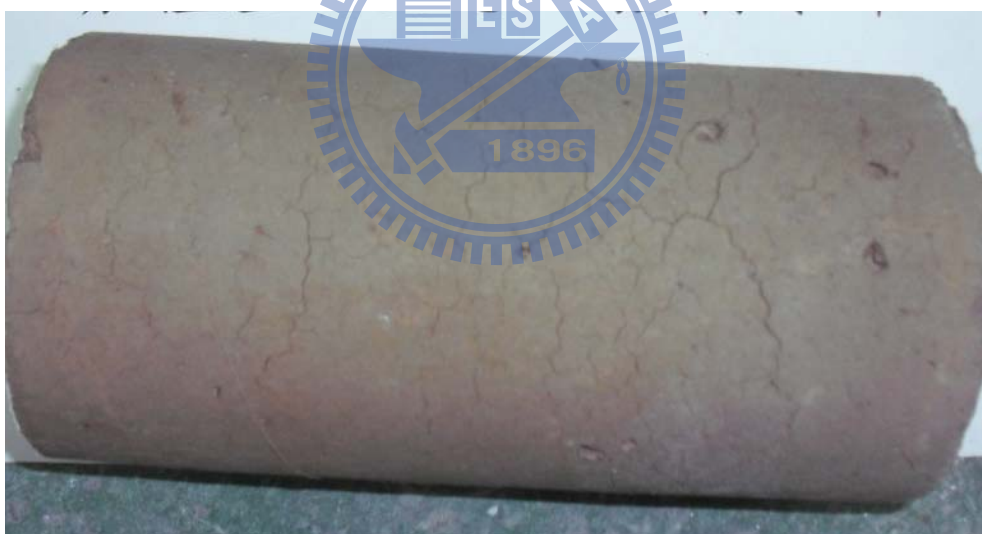
照片4-8 高強度混凝土試體加溫至800°C後急速冷卻側面

本研究中，混凝土加熱後冷卻方式分為自然冷卻及急速冷卻，自然冷卻下，試體由高溫慢慢降至室溫，裂縫寬度較細，急速冷卻下(照片 4-7、4-8、4-11、4-12、4-15、4-16、4-19、4-20)，試體表面由高溫快速冷卻，由於試體內外溫差極大，形成較大的裂縫。

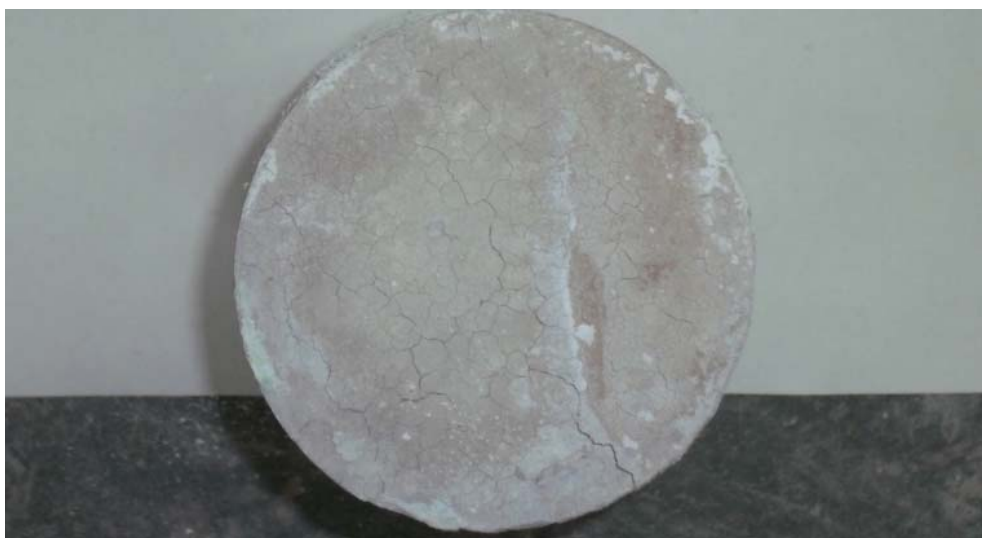
照片4-9 高強度混凝土試體加溫至800°C後自然冷卻頂面

高強度混凝土較一般強度混凝土緻密，因此加熱後，可以提供粒料及水泥等成分膨脹的孔隙較少，故較容易造成混凝土試體開裂。在目標溫度 800°C、加熱完成後自然冷卻的情況下，高強度混凝土(照片 4-9、4-10)呈現密集的網狀裂縫，以試體上視圖觀察發現裂縫大致呈放射狀網格，而最小裂縫間之距離約 2 mm；普通強度混凝土(照片 4-18、4-19)，明顯發現裂縫間距較為寬鬆，裂縫數量也較少，最小裂縫間之距離約為 6 mm，且其裂縫寬度較高強度混凝土試體的裂縫細。

本試驗加熱目標溫度分為 600°C 及 800°C 兩種，600°C 自然冷卻之下，普通強度混凝土(照片 4-21、4-22)呈現細微的裂縫，高強度混凝土(照片 4-13、4-14)呈現明顯的網狀裂縫；而在目標溫度 800°C 自然冷卻之下，普通強度混凝土(照片 4-17、4-18)與高強度混凝土(照片 4-9、4-10)均比目標溫度 600°C 自然冷卻時(照片 4-21、4-22 與照片 4-13、4-14)，形成了更加密集且明顯的網狀裂縫。

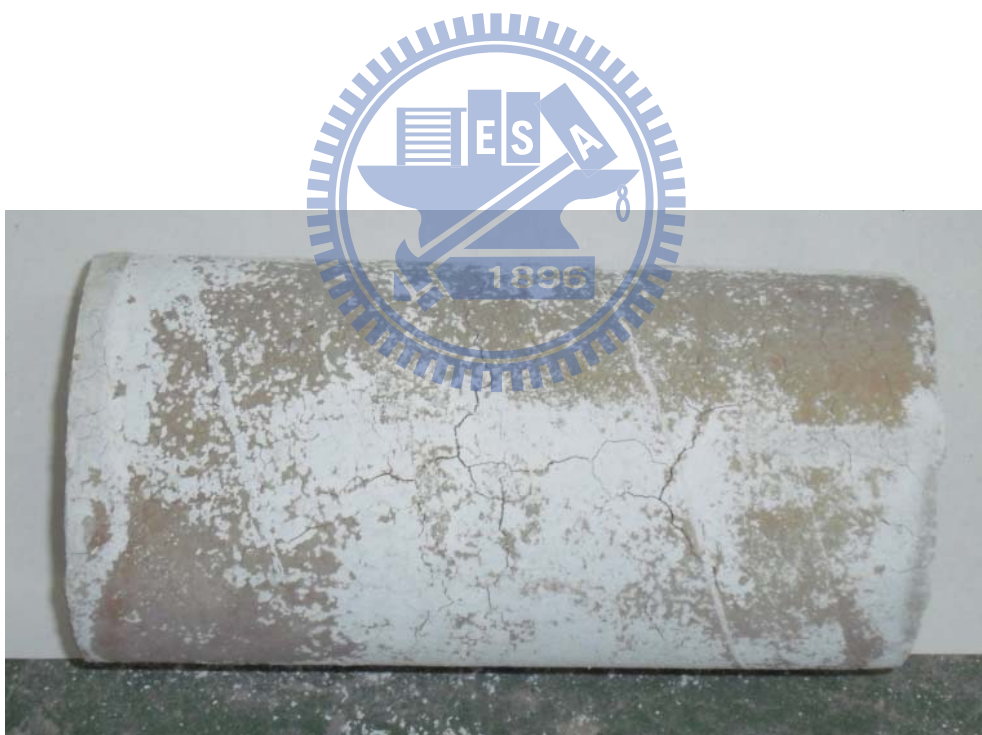
照片4-10 高強度混凝土試體加溫至800°C後自然冷卻側面

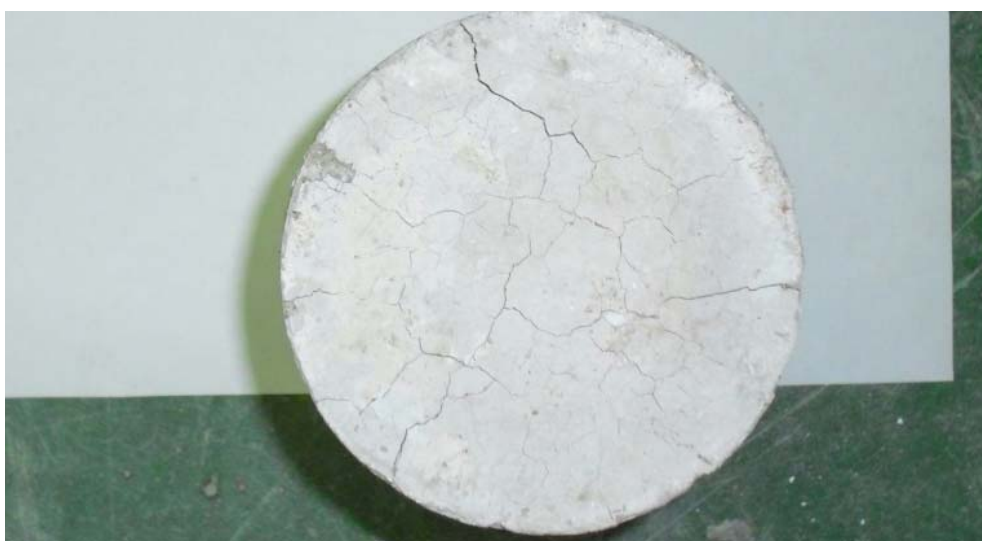
照片4-11 高強度混凝土試體加溫至600°C後急速冷卻頂面

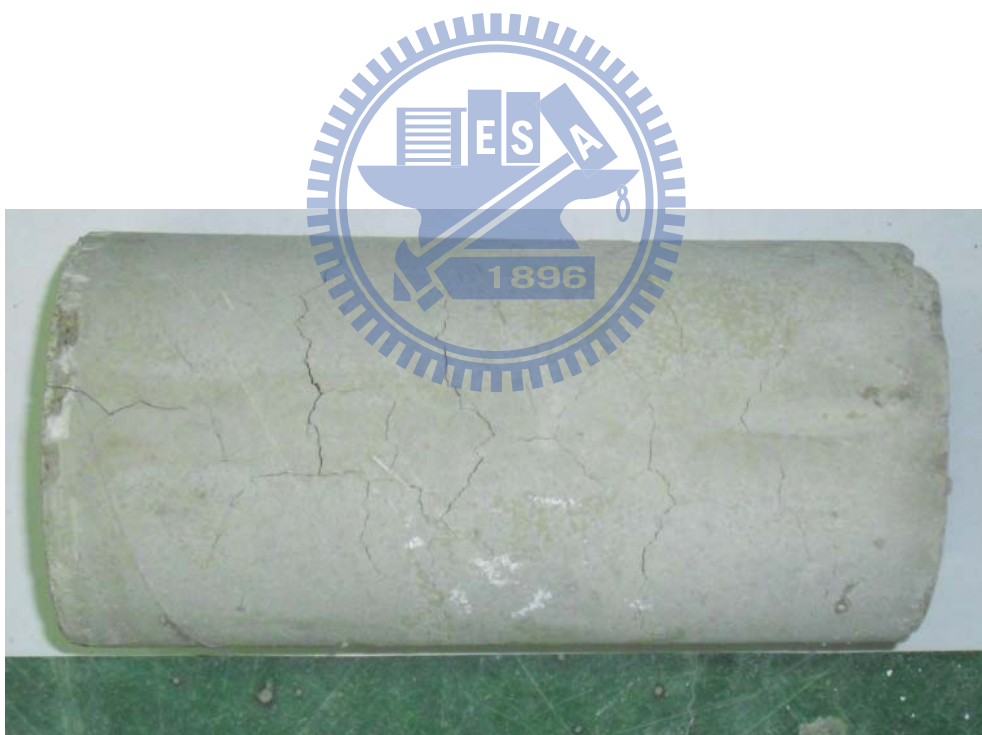
照片4-12 高強度混凝土試體加溫至600°C後急速冷卻側面

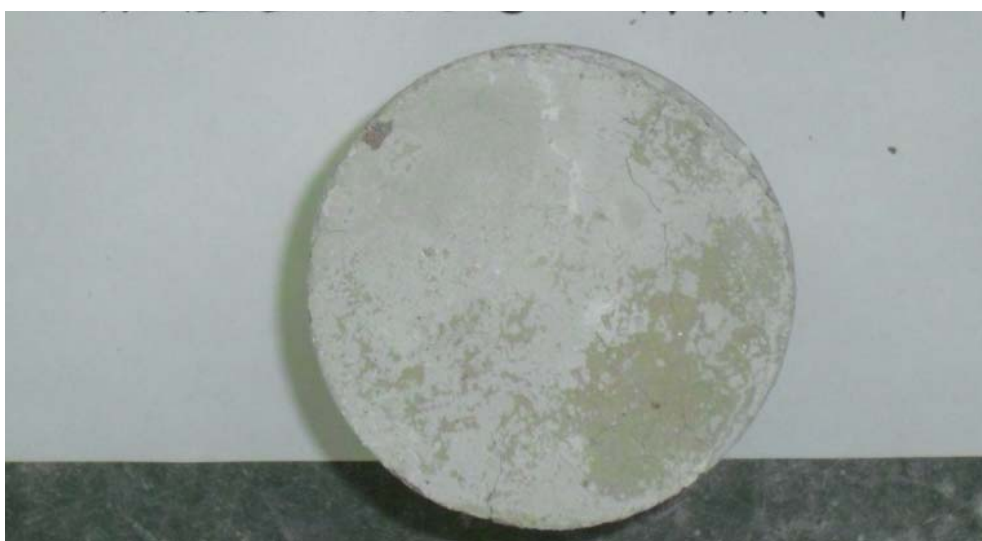
照片4-13 高強度混凝土試體加溫至600°C後自然冷卻頂面

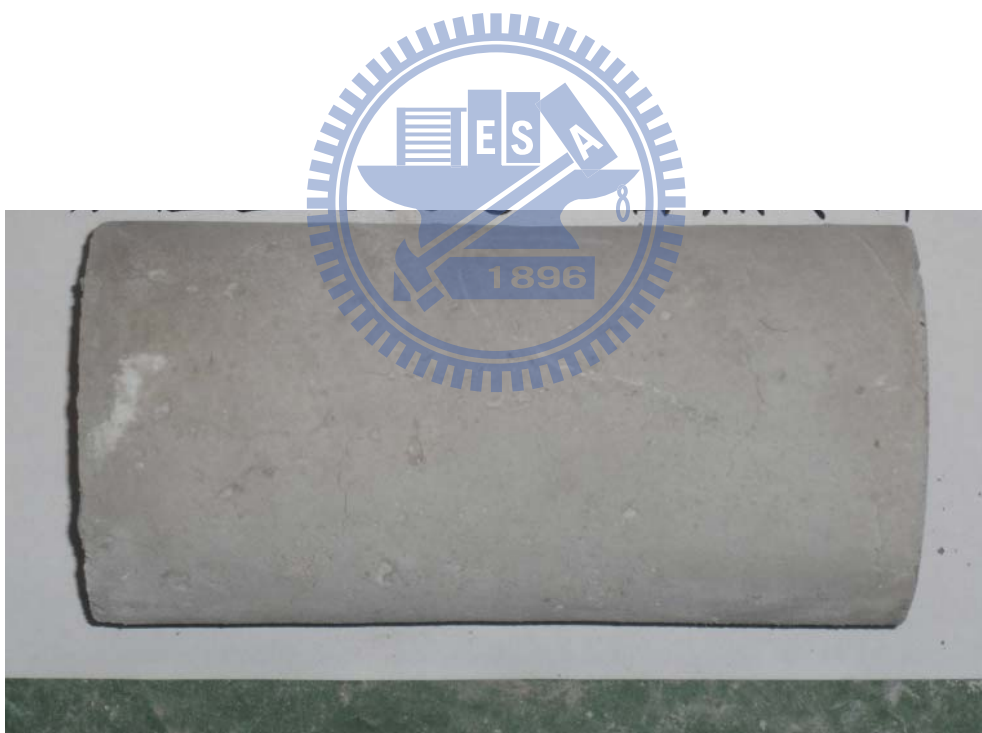
照片4-14 高強度混凝土試體加溫至600°C後自然冷卻側面

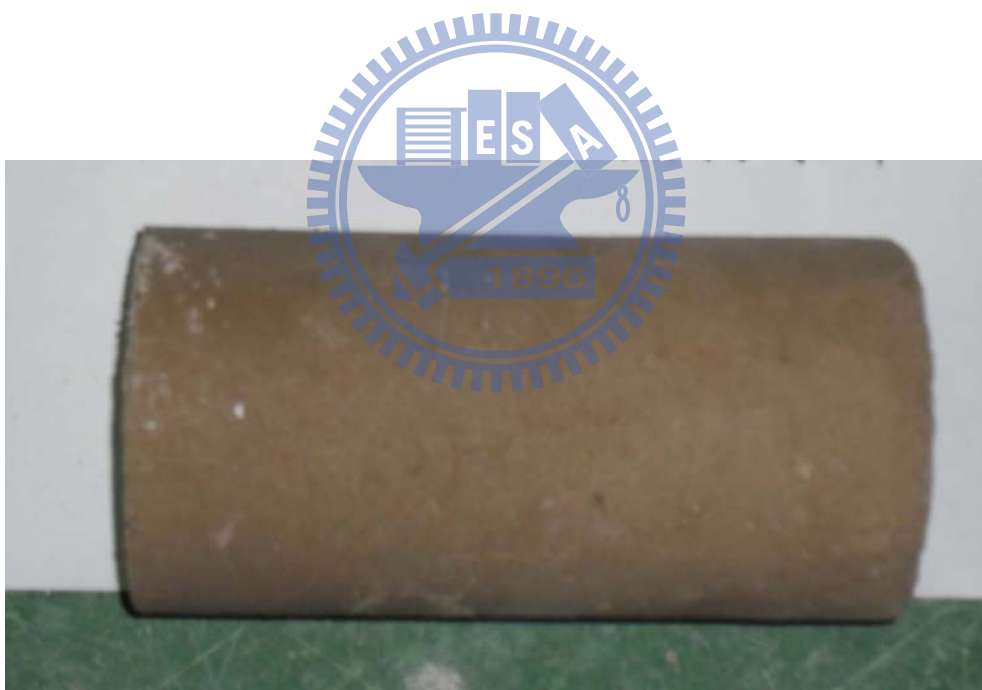
照片4-16 普通強度混凝土試體加溫至800°C後急速冷卻側面

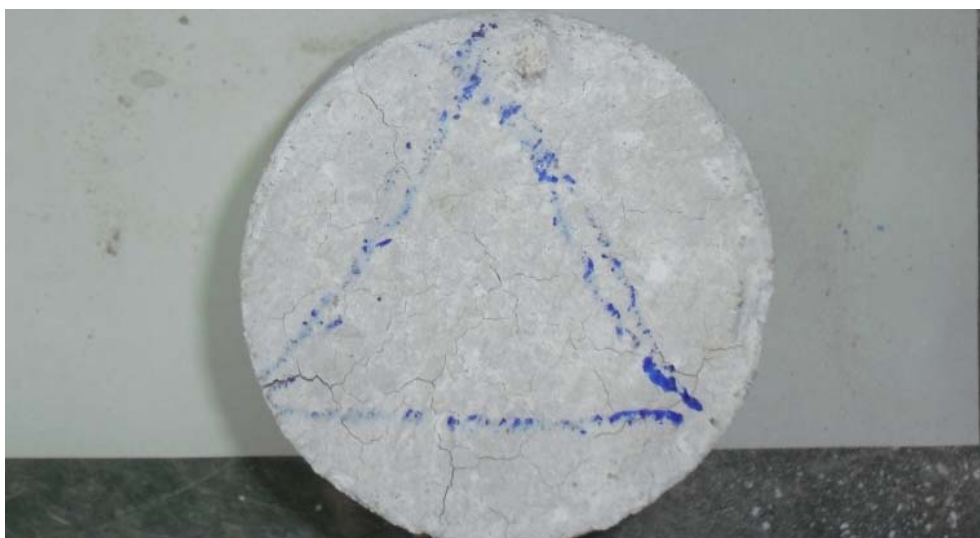
照片4-17 普通強度混凝土試體加溫至800°C後自然冷卻頂面

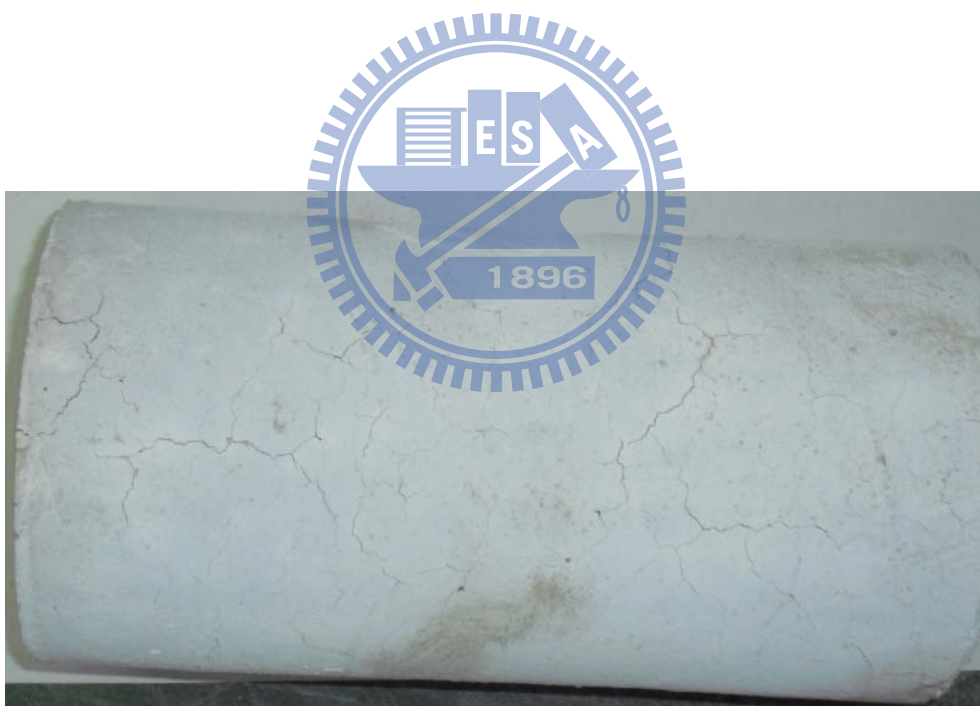
照片4-18 普通強度混凝土試體加溫至800°C後自然冷卻側面

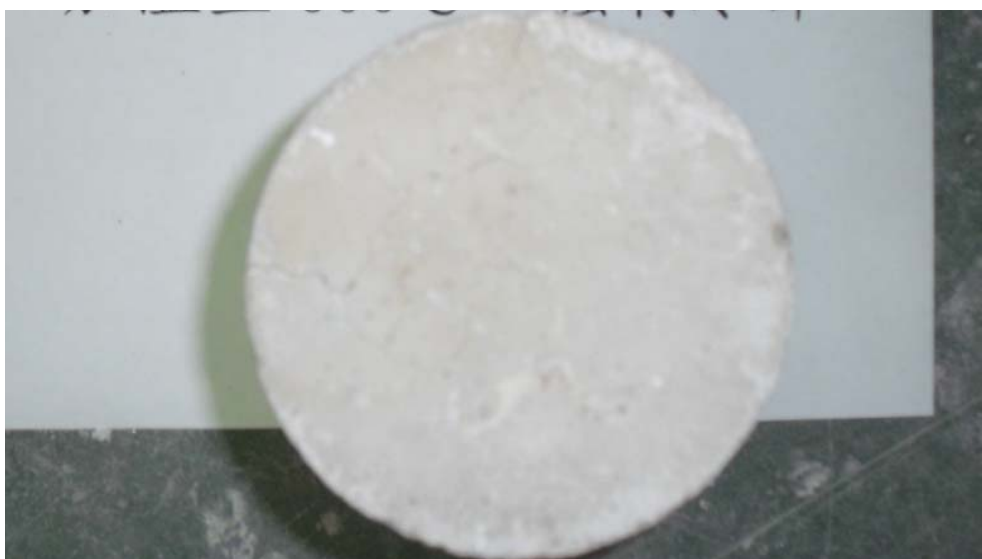
照片4-19 普通強度混凝土試體加溫至600°C後急速冷卻頂面

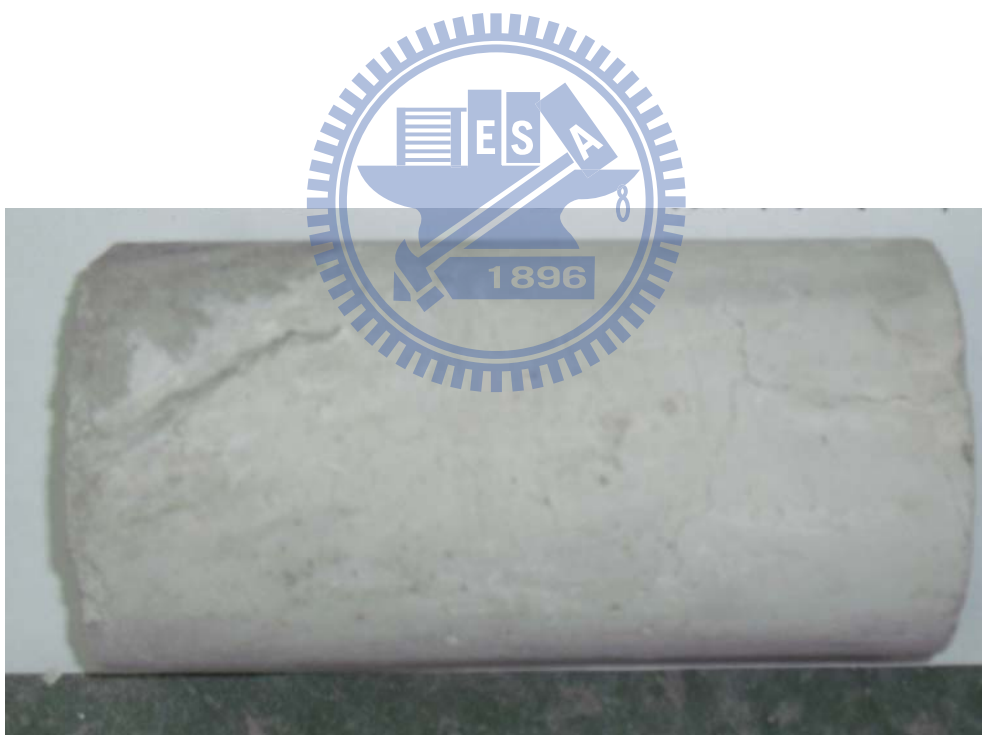
照片4-20 普通強度混凝土試體加溫至600°C後急速冷卻側面

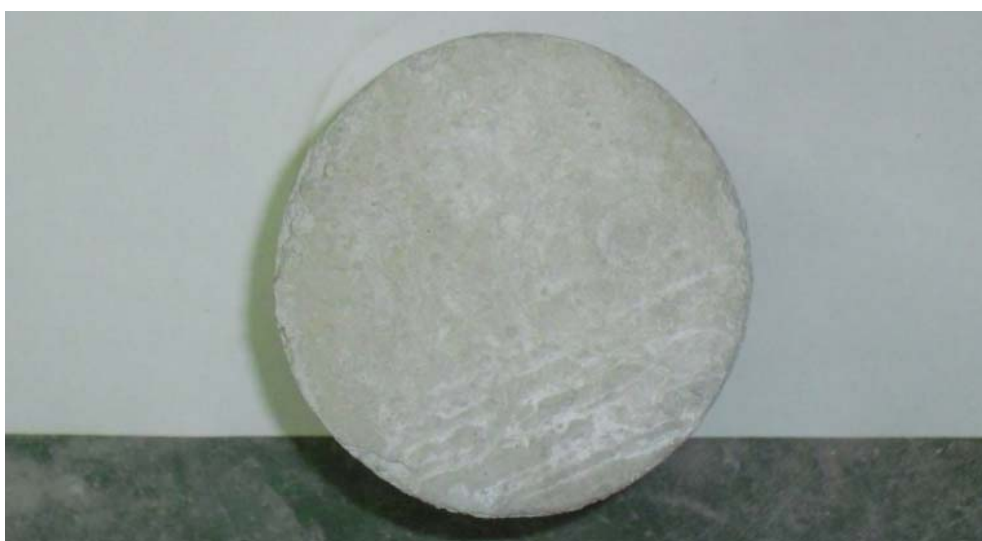
照片4-21 普通強度混凝土試體加溫至600°C後自然冷卻頂面

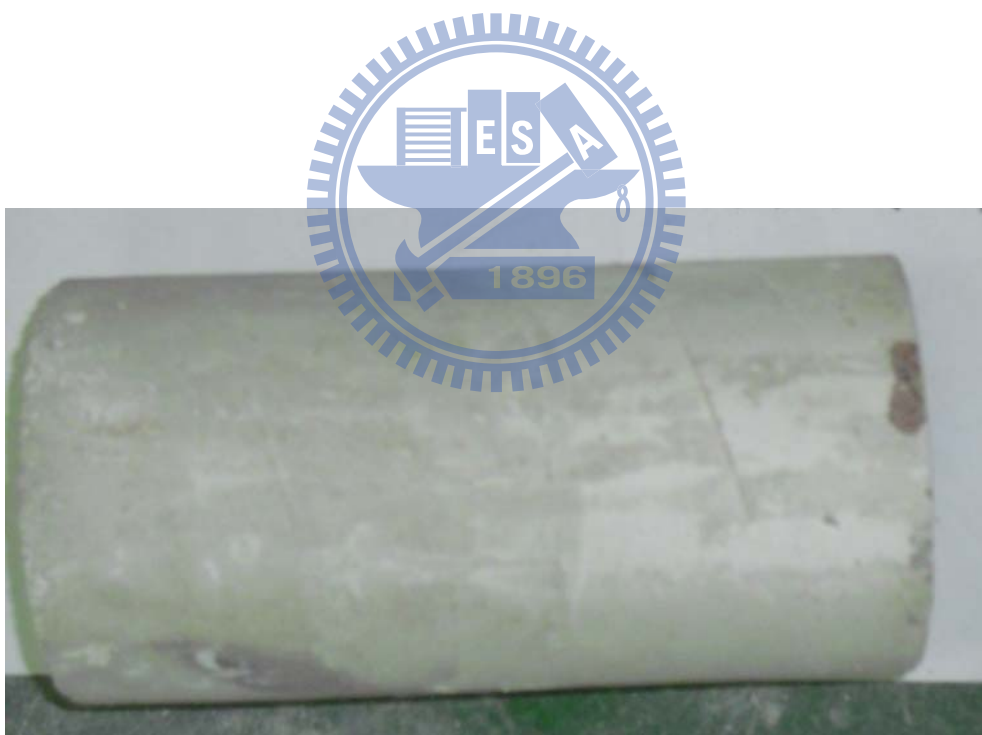
照片4-22 普通強度混凝土試體加溫至600°C後自然冷卻側面

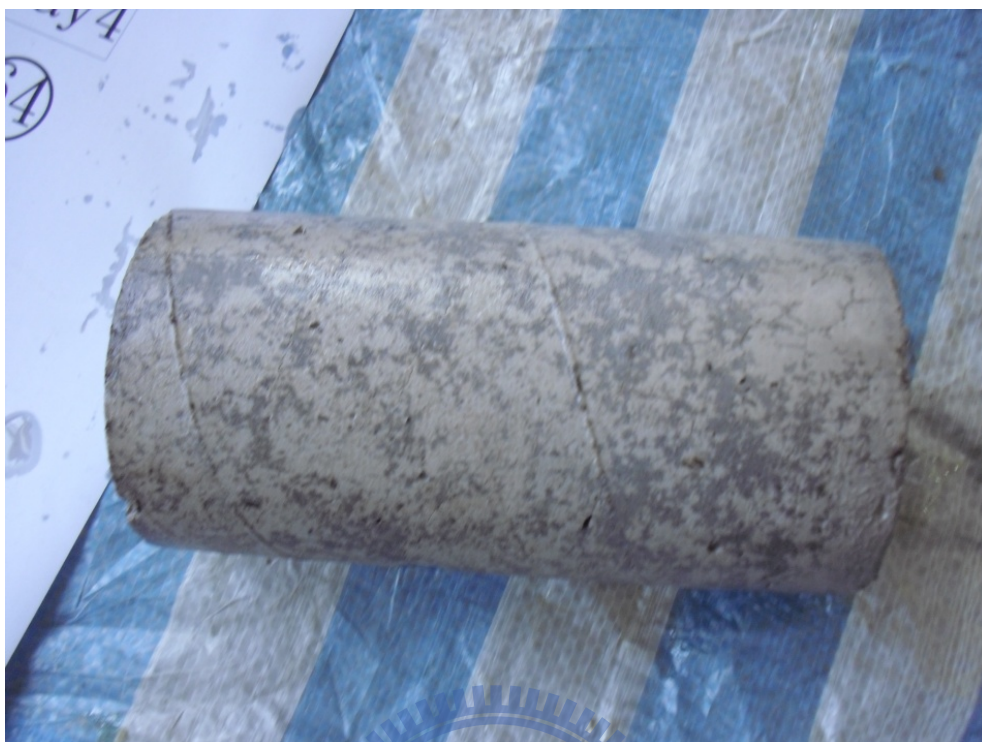
照片4-23 未經滯水再養護試體灌入環氧樹脂後之外觀

以環氧樹脂灌入試體，外觀會依再養護方式呈現兩種樣貌，未經滯水再養護的試體(照片 4-23)，由於表面經過高溫加熱，會殘留些許 CaCO_3 粉末，在使用環氧樹脂補強材料補強時，環氧樹脂會和 CaCO_3 粉末混合附著在試體表面，故試體表面顏色會摻雜白色的花紋；然而經過滯水再養護的試體(照片 4-24)，因表面 CaCO_3 粉末經再養護時會被養護水所溶解，在進行補強之時，環氧樹脂會單獨包覆試體，未摻雜 CaCO_3 粉末，表面顏色相對均勻。以環氧樹脂補強之試體抗壓之後外觀(如照片 4-25~4-32)，高強度混凝土在 800°C 高溫下，無論以何種冷卻方式，以環氧樹脂補強之試體抗壓外觀皆為柱狀破壞，在 600°C 高溫下，急速冷卻試體抗壓外觀近似圍束破壞，由試體底部向上產生直向裂縫，自然冷卻試體抗壓外觀為柱狀破壞；普通強度混凝土 800°C 高溫下，急速冷卻試體以環氧樹脂補強後抗壓外觀仍為柱狀，
