土木工程學系碩士班

碩士論文

以環氧樹脂補強受高溫破壞混凝土
之強度變化

The effect of epoxy on strength increase of concrete subjected
to elevated temperatures

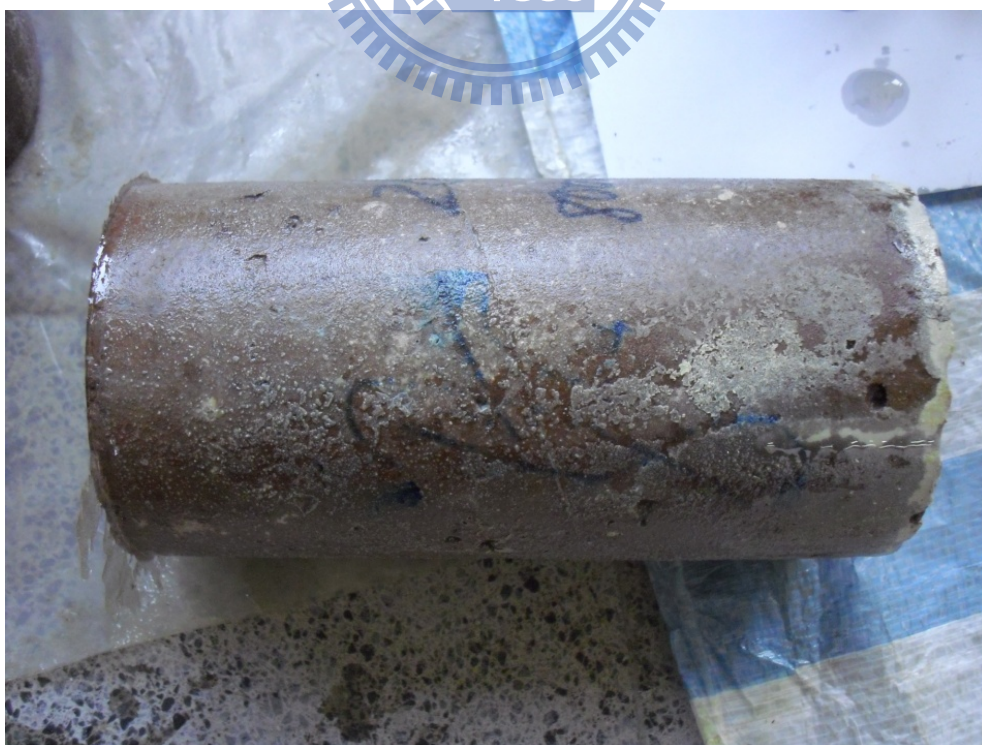
照片4-24 經滯水再養護試體灌入環氧樹脂後之外觀

以環氧樹脂灌入試體，外觀會依再養護方式呈現兩種樣貌，未經滯水再養護的試體(照片 4-23)，由於表面經過高溫加熱，會殘留些許 CaCO_3 粉末，在使用環氧樹脂補強材料補強時，環氧樹脂會和 CaCO_3 粉末混合附著在試體表面，故試體表面顏色會摻雜白色的花紋；然而經過滯水再養護的試體(照片 4-24)，因表面 CaCO_3 粉末經再養護時會被養護水所溶解，在進行補強之時，環氧樹脂會單獨包覆試體，未摻雜 CaCO_3 粉末，表面顏色相對均勻。以環氧樹脂補強之試體抗壓之後外觀(如照片 4-25~4-32)，高強度混凝土在 800°C 高溫下，無論以何種冷卻方式，以環氧樹脂補強之試體抗壓外觀皆為柱狀破壞，在 600°C 高溫下，急速冷卻試體抗壓外觀近似圍束破壞，由試體底部向上產生直向裂縫，自然冷卻試體抗壓外觀為柱狀破壞；普通強度混凝土 800°C 高溫下，急速冷卻試體以環氧樹脂補強後抗壓外觀仍為柱狀，

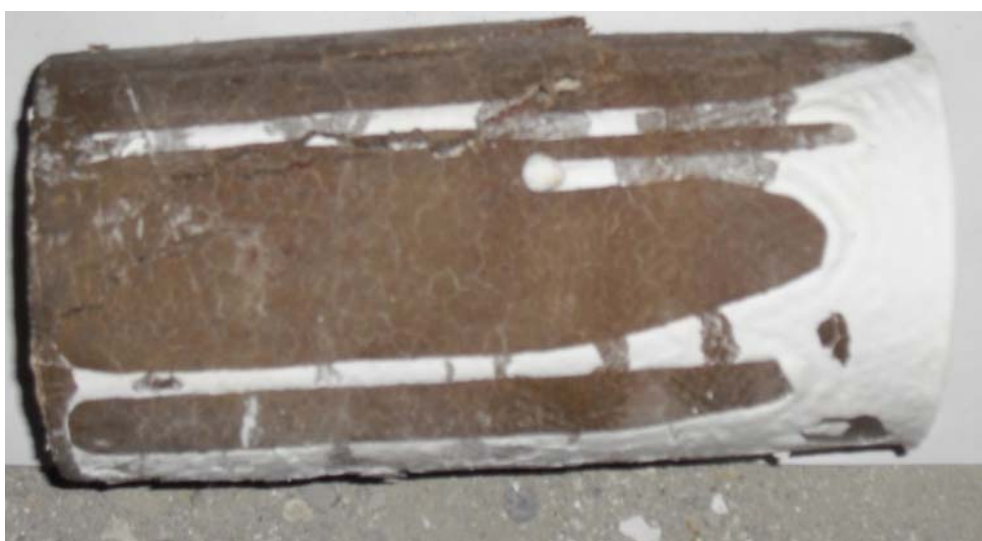
照片4-25 高強度混凝土試體加熱至800°C急速冷卻並以環氧樹脂補強經抗壓試驗後之外觀

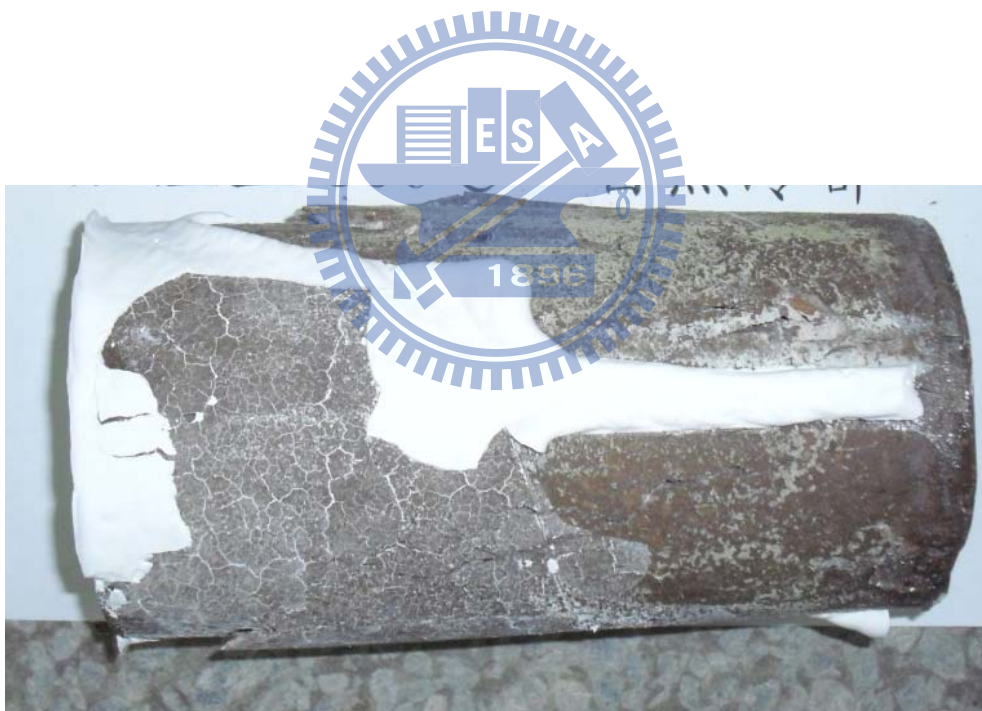
照片4-26 高強度混凝土試體加熱至800°C自然冷卻並以環氧樹脂補強經抗壓試驗後之外觀

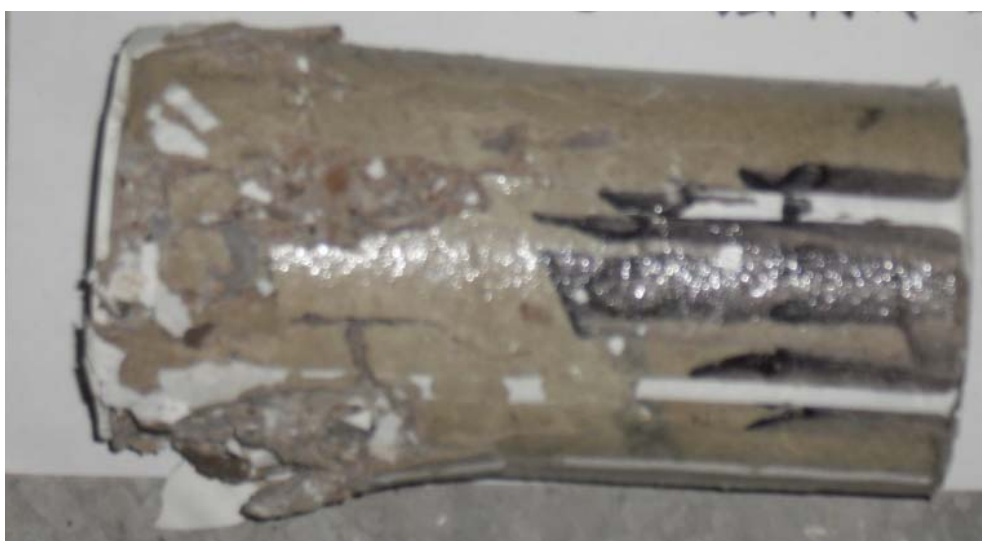
照片4-27 高強度混凝土試體加熱至600°C急速冷卻並以環氧樹脂補強經抗壓試驗後之外觀

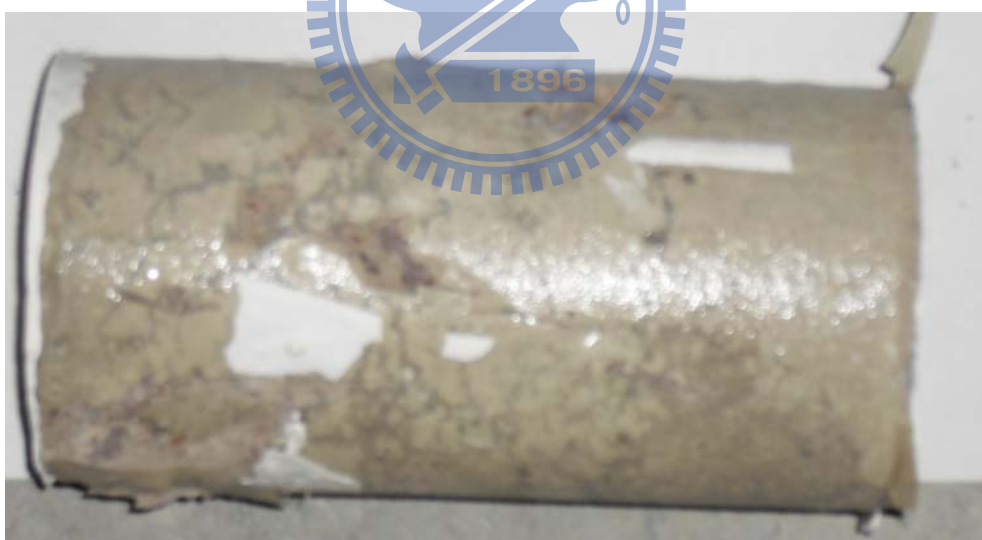
照片4-28 高強度混凝土試體加熱至600°C自然冷卻並以環氧樹脂補強經抗壓試驗後之外觀

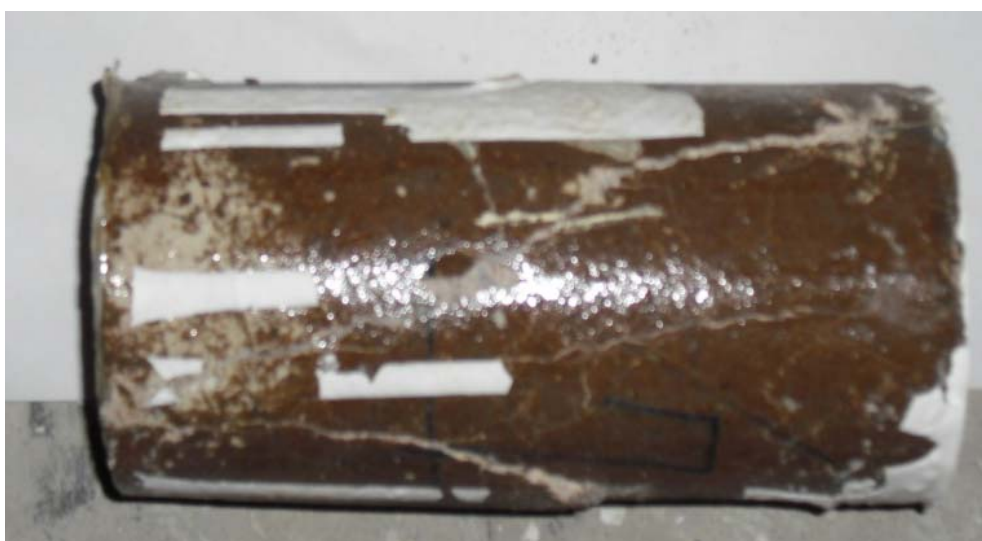
照片4-29 普通混凝土試體加熱至800°C急速冷卻並以環氧樹脂補強
經抗壓試驗後之外觀

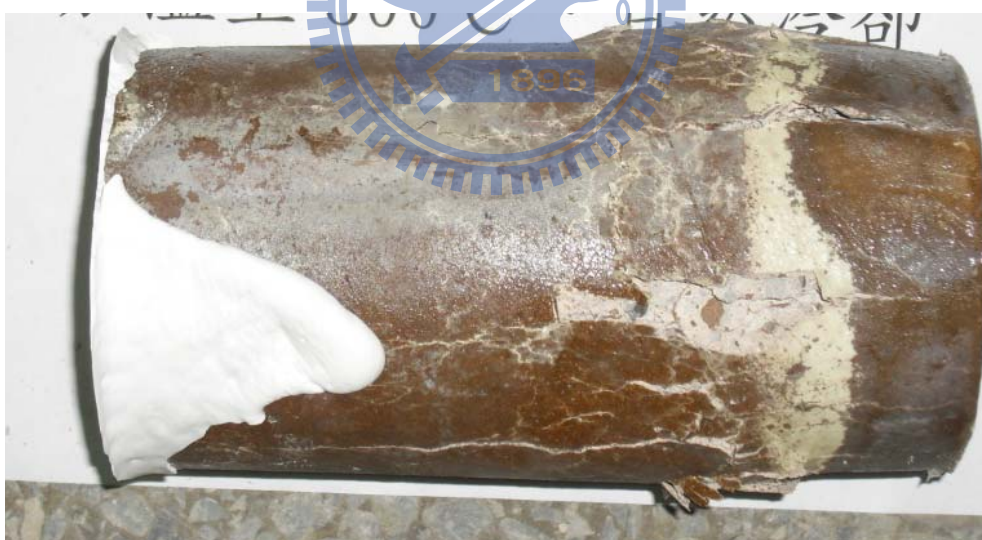
照片4-30 普通混凝土試體加熱至800°C自然冷卻並以環氧樹脂補強
經抗壓試驗後之外觀

而自然冷卻試體以環氧樹脂補強後抗壓外觀猶如圍束作用下造成之挫屈破壞，在 600°C 高溫下，試體抗壓外觀接近一般未受火害試體之柱狀破壞。由照片 4-33、4-34 所示，本試驗高強度混凝土及普通強度混凝土未受火害試體之破壞模試皆為柱狀破壞，由此可推論柱狀破壞試體為混凝土破壞控制、圍束破壞試體為環氧樹脂破壞控制。

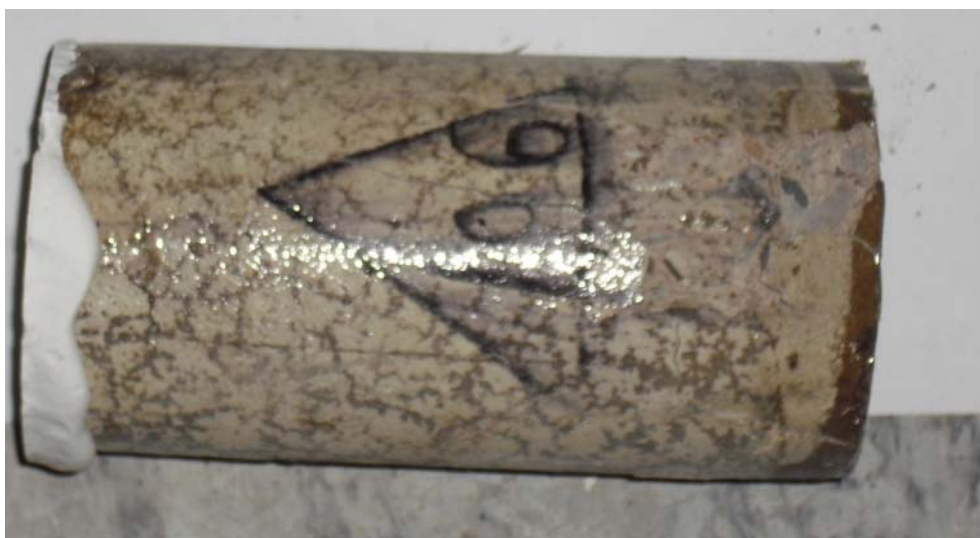
照片4-31 普通混凝土試體加熱至600°C急速冷卻並以環氧樹脂補強
經抗壓試驗後之外觀

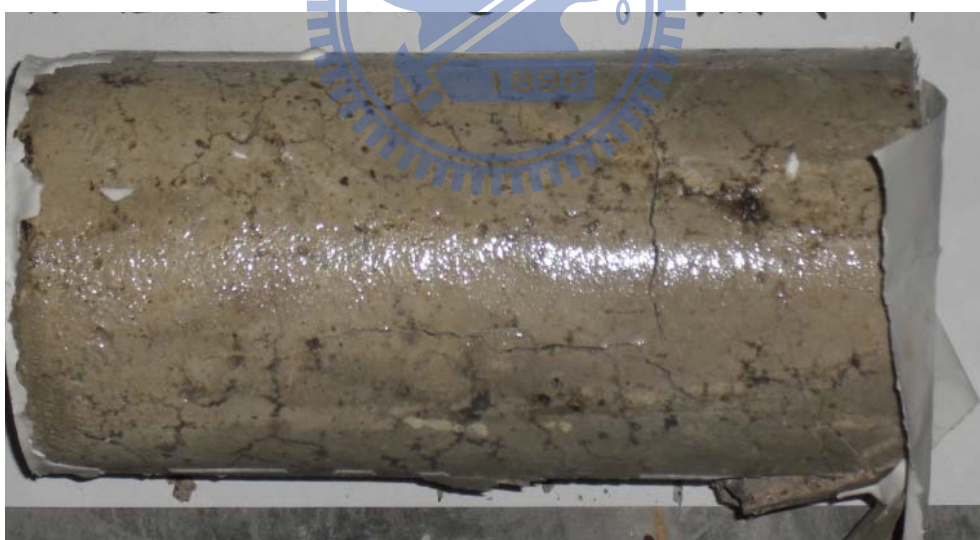
照片4-32 普通混凝土試體加熱至600°C自然冷卻並以環氧樹脂補強
經抗壓試驗後之外觀

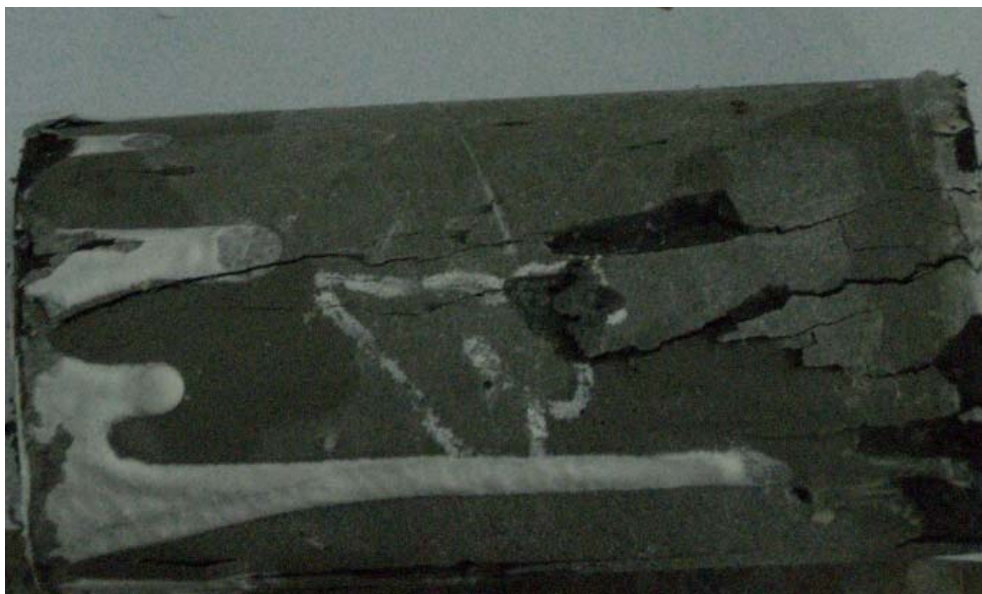
照片4-33 高強度混凝土試體破壞形態

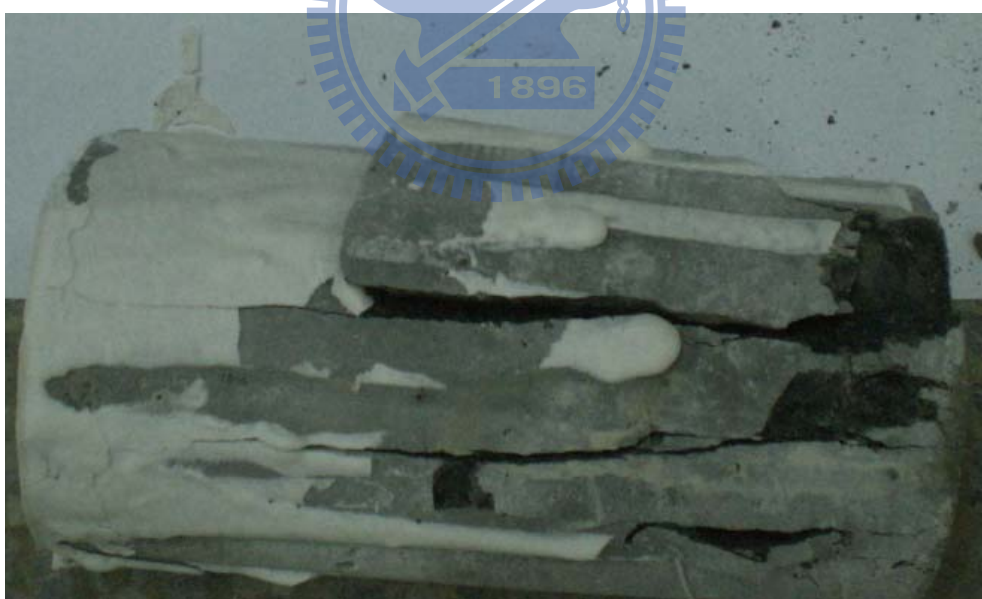
照片4-34 普通強度混凝土試體破壞形態
