地球物理探測技術於水庫構造物
安全檢查應用之研究

Application of Geophysical methods in
Dam Safety Evaluation

主辦機關：經濟部水利署水利規劃試驗所

執行單位：國立交通大學

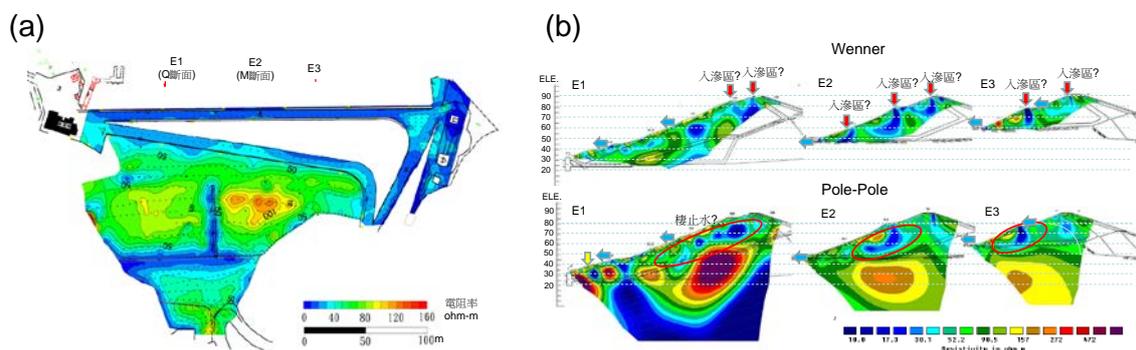
摘圖-2 新山水庫電磁波探測法(a)以及地電阻影像探測法(b)探測成果圖

地球物理探測技術於水庫構造物安全檢查應用現地評估之工作，根據多項理由選定新山水庫以及西勢水庫作為現地評估場址，評估內容在新山水庫方面以調查其壩體與壩趾之滲漏為主，根據所建立之選用方法，考量施作效益與經費需求，在新山水庫進行電磁探測法以及地電阻影像探測法等二項地球物理探測技術之現地應用測試(如摘圖

-2 所示)；而在西勢水庫方面，以調查壩體混凝土強度不足為主，根據所建立之選用方法，採用彈性波層析成像法進行調查，共規劃有三組垂直剖面測線以及一組斜剖面測線(如摘圖-3 所示)，測試結果納入作為案例參考，並回饋改善以建立之地球物理探測技術應用方法及水庫管理單位使用。根據應用成果顯示，本研究所建立之應用方法可順利提供水庫管理人員便利選用恰當之地球物理探測技術。

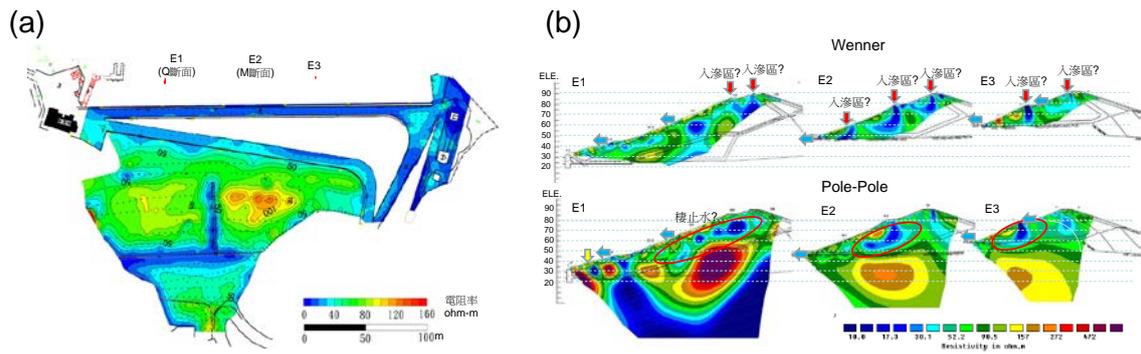
Figure A-2 Resisitivity map of electromagnetic survey(a) and resisitivity profile of electrical resistivity testing(b) in Hsinshan Dam.

The use of the guide was demonstrated by two case studies, Hsinshan earth dam and Xishi concrete dam. The main concerns are seepage problem at Hsinshan earth dam and degradation of concrete strength in Xishi dam. Methods were systematically selected following the proposed guide and field surveys were conducted accordingly. Testing results were shown to provide useful information for assessing the problem of concern. The guide will help the dam owners or engineers to systematically select proper geophysical methods to suit specific problems found in dams and provide them guidelines for drafting the basic planning and requirements of geophysical investigation.

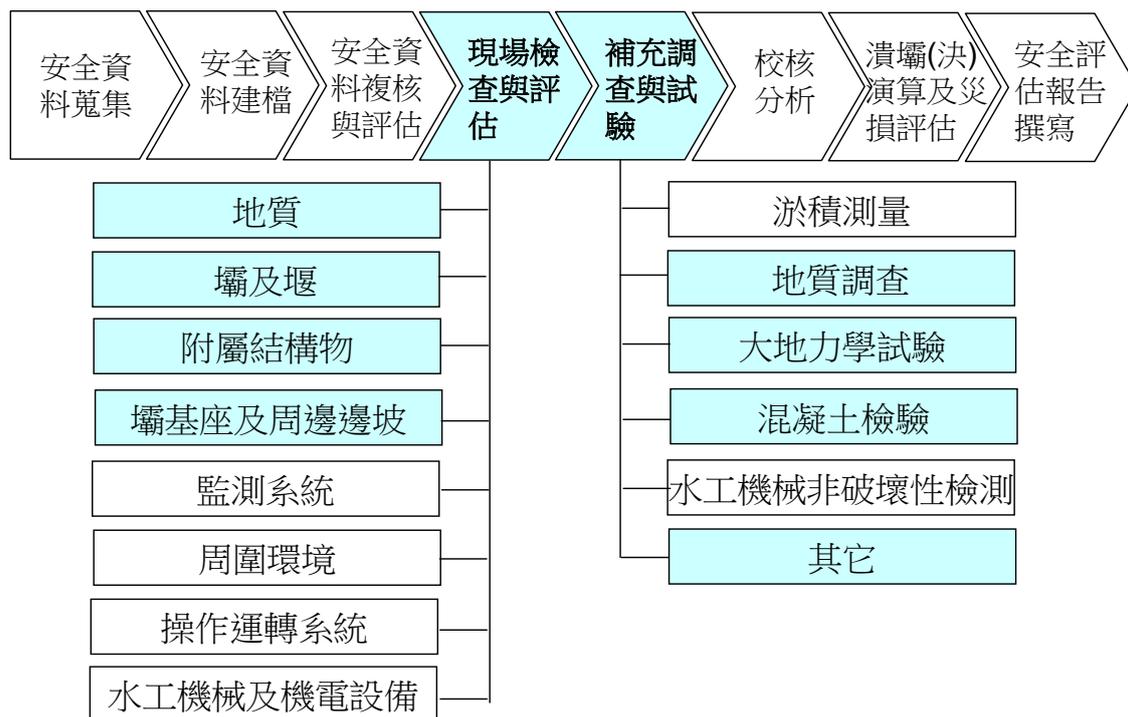
圖 2-2 水庫安全評估程序

目視為最主要作業方式。採用目視的最主要問題在於其僅能觀察到位於表面的異常狀態，對於內部的情形無法獲得瞭解，此外，許多安全問題的發生並不一定發始於表面，如滲流或掏刷等現象常是由內部開始發生，等到可由表面觀察到時，其可能已發展到一定程度之影響，而無法達到防微杜漸之目標，因此，在現場檢查工作中，地球物理探測技術可採用非破壞性的方法協助瞭解水庫構造物內部之情況，而可更有助於對安全問題的先期瞭解與控制，更明確一點的說明，在現場檢查之工作項目中，地球物理探測技術可有效用於協助地質、壩與堰、附屬結構物以及壩基座及周邊邊坡之應用上(如圖 2-2 所示)。此為第一項地球物理探測技術可應用於水庫構造物安全檢查之處，是為較積極的主動調查部份。

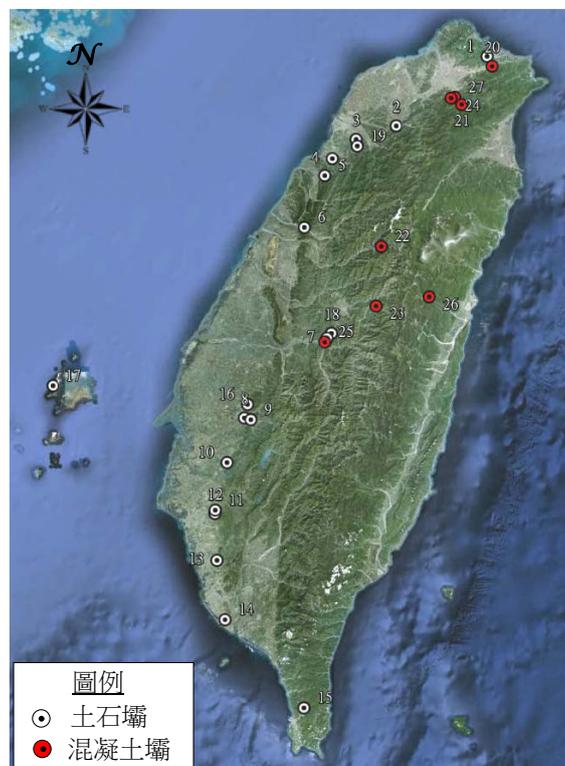
圖 2.3 具大壩安全檢查問題水庫分布圖

根據民國 95-100 年間曾進行過安全評估或安全複查之水庫進行大壩安全檢查問題之整理(除溢洪道外，未將水工機械及附屬結構物之安全檢查問題納入)，國內具有安全檢查問題之水庫壩體資料表列如表 2.1 所示，其分布情況如圖 2.3 所示由圖表中可見，水庫大壩檢查發現潛在問題之水庫共有 27 座，其中 18 座為土石壩，9 座為混凝土壩，台灣本島西部在北中南皆有具安全檢查問題之土石壩，而混凝土壩主要分布在北部與中部，另在澎湖亦有一座水庫具大壩安全檢查問題；而由其安全檢查之問題來看，在土石壩主要是壩體滲漏以及溢洪道滲漏或混凝土損壞之問題，而在混凝土壩中則主要是混凝土劣化之疑慮。

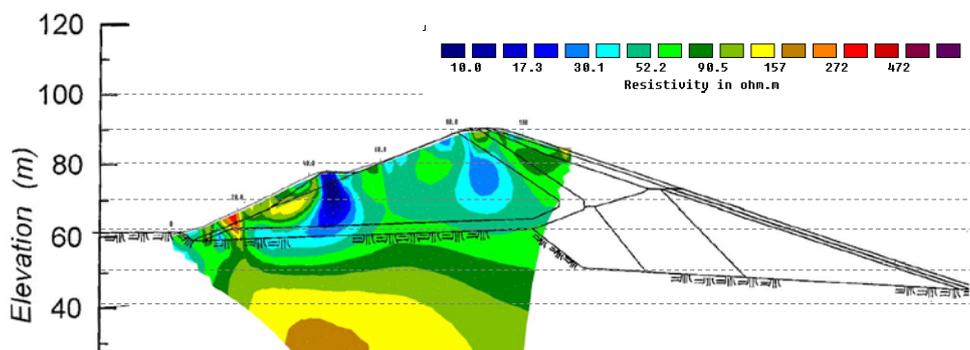
圖 2-4 電阻率影像剖面圖 (新山水庫)

地電阻影像探測法：地電阻探測法是在地表上利用兩根電極棒將直流電灌入地下，而後在地表上量測另兩根電極棒間的電壓差，此法是量測大範圍的電阻值，此電阻與土層的組成、飽和度以及土層孔隙中流體的導電度有關，透過反算技巧可獲得電阻之深度 2D(如圖 2-4 所示)或 3D 剖面，藉著所得之剖面可應用於地層、壩體含水特性之變化調查。此法於高電阻環境中亦能有效量測，可探測較大孔洞，但於高導電性環境下效果不佳(尤其是表面高導電)。此外，量測需確保電極與地表有良好耦合以免獲得錯誤數據，亦要注意反算所得之結果於深層有較差解析度。

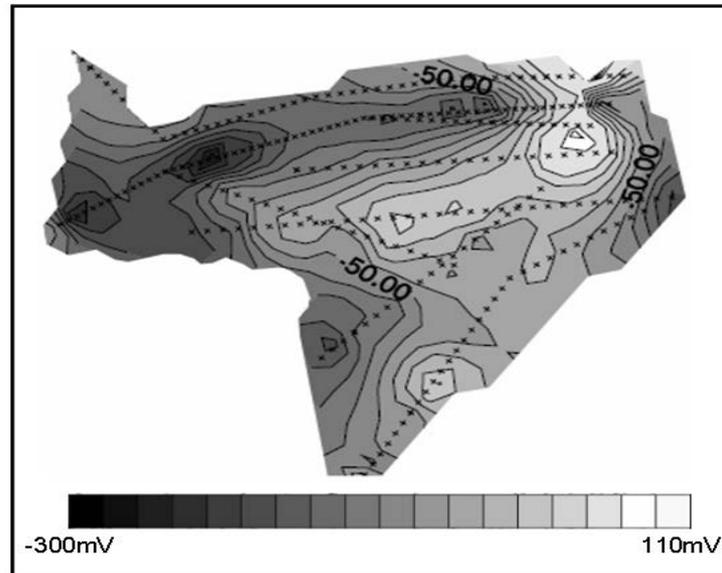
圖 2-5 自然電位影像平面圖 (Johansson et al., 2005)

自然電位法：自然電位法是量測存在於地表的自然電位，通常在量測上是以兩個電極與地面接處，以其中一個電極做為參考點，而後移動另一個電極，量測此兩點間的電壓差。此電壓差的產生與地層所含有之化學成份、金屬礦物或是電耦(dipole)之運動有關。在水庫壩體之應用上，主要是欲獲得因水流動（電耦運動）而產生的電壓差，對於所測得之結果最後以電壓差之平面空間分佈表示(如圖 2-5 所示)，由此一平面差異圖可應用於水庫或破碎岩層之滲流路徑偵測。以此種檢

測方式可迅速便利完成施測，並且有利於調察地下水滲流狀況，惟其空間解析及辨識能力較差，不適用探測空氣孔洞。

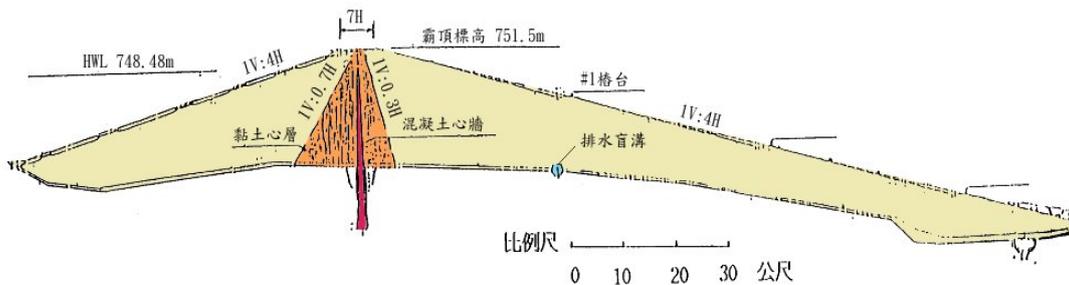
圖 3-2 水社壩標準斷面圖(台灣電力公司，民國 98 年)

水社壩為黏土心層，中心為鋼筋混凝土截水心牆之土壩，壩頂長度 363.6 公尺，最高 30.3 公尺，壩頂寬 7 公尺，該壩體長期以來有滲漏之問題，為瞭解其滲漏路徑，並與過去調查資料比對，以規劃有效之整治方案，故進行地球物理探測技術之調查。

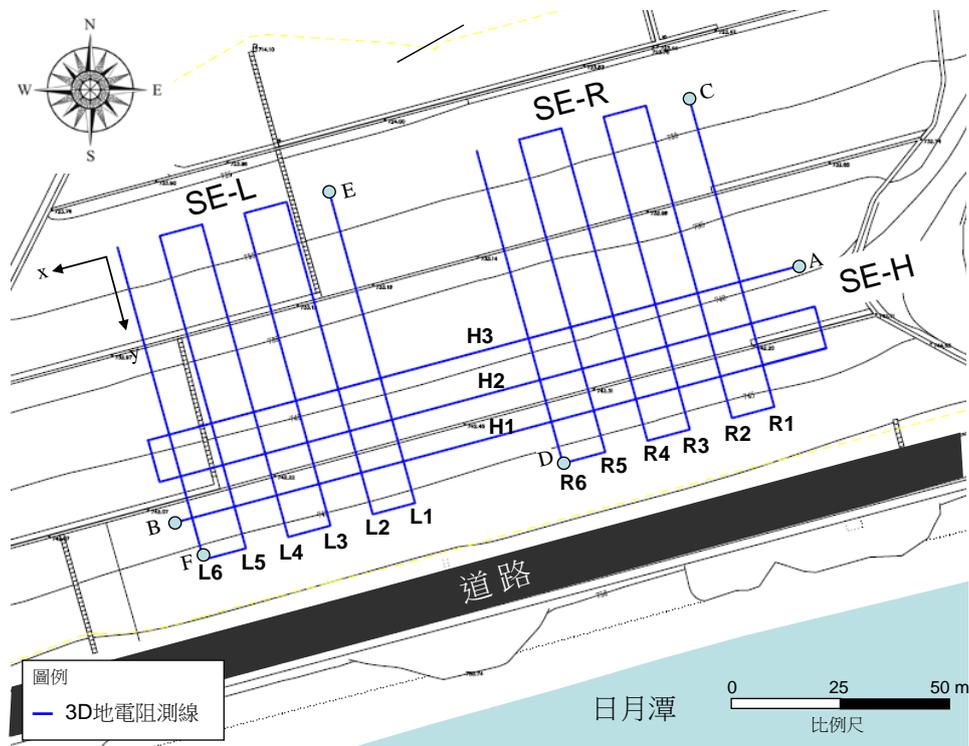
圖 3-3 水社壩 3D 地電阻探測測線位置圖

地電阻長方陣列，其主要目的是為了解垂直壩軸向之壩體溼潤情形，因此其長向在 y 方向上。

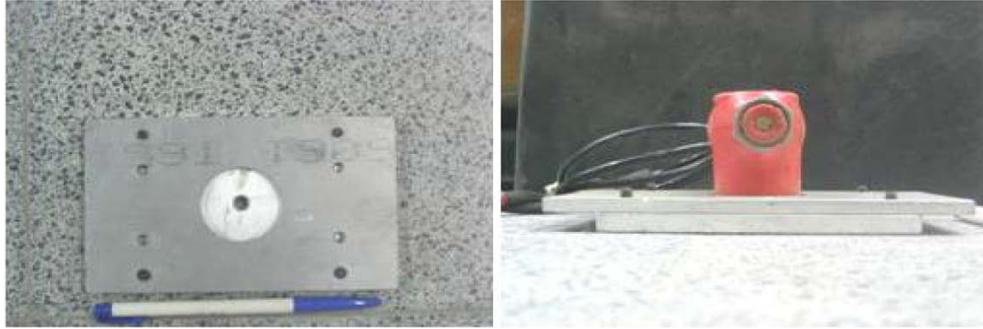
圖 3-11 平板式受波器(修改自經濟部水利署，民國 94 年)

基於前述之不便及可能造成之問題，經濟部水利署(民國 94 年)研究報告提出一平板式受波器座之設計可供應用，如圖 3-11 所示，其使用鋁合金板，共有上下盤，上盤尺寸為 $16\text{cm} \times 10\text{cm} \times 0.6\text{cm}$ ，下盤尺寸為 $12\text{cm} \times 10\text{cm} \times 0.6\text{cm}$ ，總重為 0.6 公斤。而為使此受波器在混凝土立面施作時可黏著於混凝土面並與混凝土面耦合良好，在受波器與混凝土面間使用皂土加水拌和後，利用皂土其比表面積及吸附水層甚鉅之特性作為媒介，可有效黏著在混凝土壁面上。而在震源方面，可改使用木槌或是將原有鐵鎚包覆硬橡皮後敲擊，亦可簡單採用 5mm 以上厚度之鐵板作為混凝土面上之敲擊面，可有效保護敲擊面之完好。而對於 trigger delay 之問題，可變更一般常使用之加速度器啟振器，改採用短路系統作為啟振器，此短路系統只需將啟振器之傳輸線串聯一乾電池後，使傳輸線之一端連接在鐵鎚上，另一端連接在置於混凝土面上之金屬板上，則當鐵鎚接觸到金屬板發生短路時，便會有一電壓產生而達到啟振的效果。

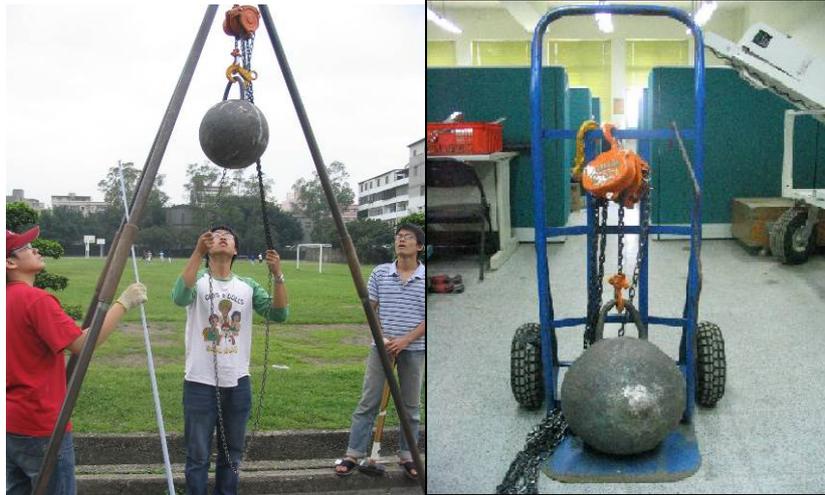
圖 3-12 自由落錘震源系統(修改自經濟部水利署，民國 94 年)

基於上點，製作一套移動便利且可產生大能量之低頻震源系統將可增進資料品質，經濟部水利署(民國 94 年)研究報告提出一自由落槌系統，該系統包含支撐部份的三腳架，懸吊重槌的手拉式吊臂與聯接懸吊機制與落槌的安全滑扣及落槌本體如圖 3-12 所示，三腳架連桿接合長度為 3.5 公尺，腳架在許可範圍下展開時中點重鎚垂直落距可達 2.5 公尺，重鎚材質為碳鐵，不易脆化，是一直徑為 30 公分之球體，重量 125 公斤，球體上部有一倒 U 型扣環與懸吊系統連接。惟其重量達 125 公斤，施作時應注意其可能對地表面所造成之損害。

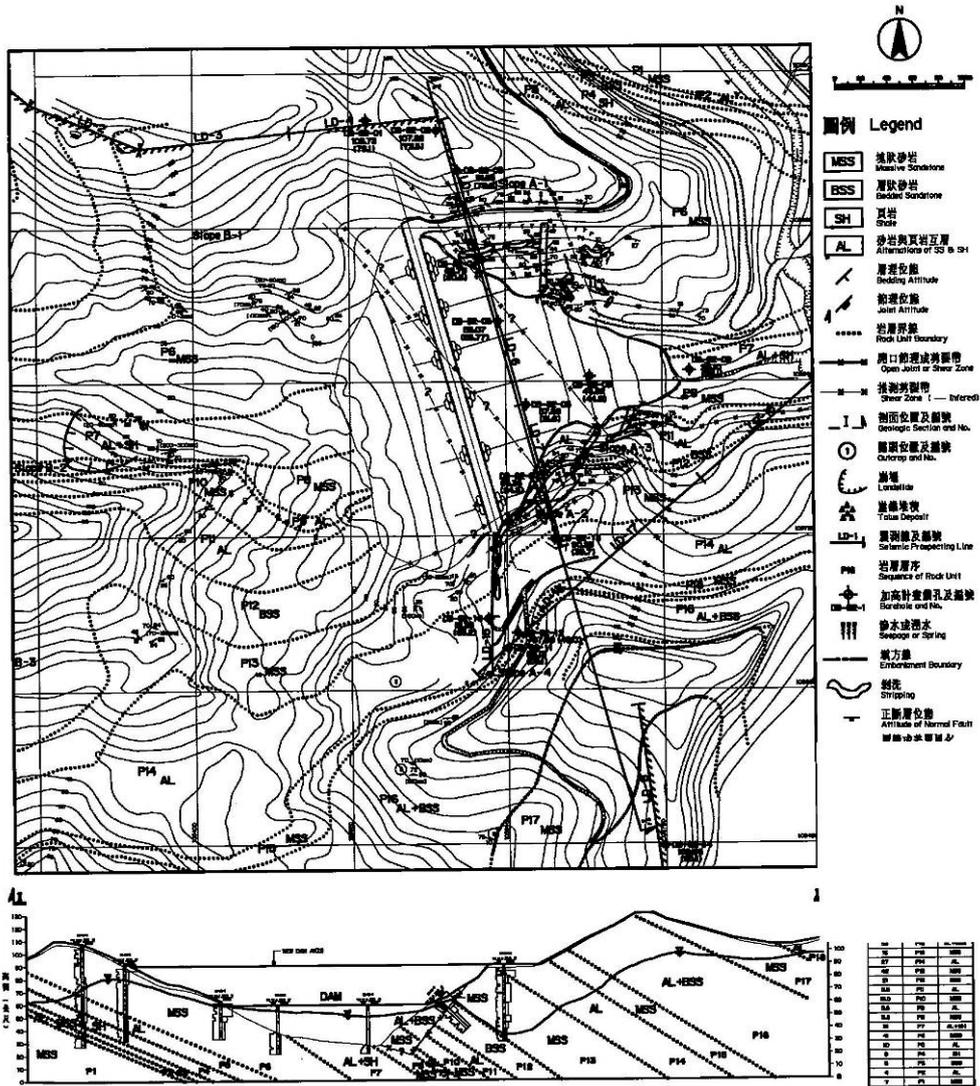
圖 5-4 壩址地質圖 (台灣自來水公司, 民國 97 年 a)

如圖 5-4 所示，左壩座之岩性以中至粗粒厚實含石灰質之塊狀砂岩為主，局部出現薄葉層狀之砂岩與頁岩互層，岩層位態為 $N78^\circ E/24^\circ S$ ，岩體中之節理並不太發達，主要分佈地形凹處及靠近上下游處，對左壩座與壩體交界面而言為一順向，岩層走向與壩軸垂直，岩層間偶有含泥層縫及結核出現，層縫所夾之泥質填充物頗為緊密，由於砂岩含石灰質，故於層縫間偶有石灰質流出，表層因風化程度較劇而呈現局部較為破碎及鐵染的現象。而右壩座逆向坡的層理位態約略平行壩軸，右山脊岩層走向為東西向(上下游方向)，且其外側因築路開挖而造成崩塌，時有滲水情形，經由地質調查發現，該處砂岩與頁岩互層之破裂指數較高，地下水位較低，滲水之裂隙可能發達，有漏水途徑之潛勢。

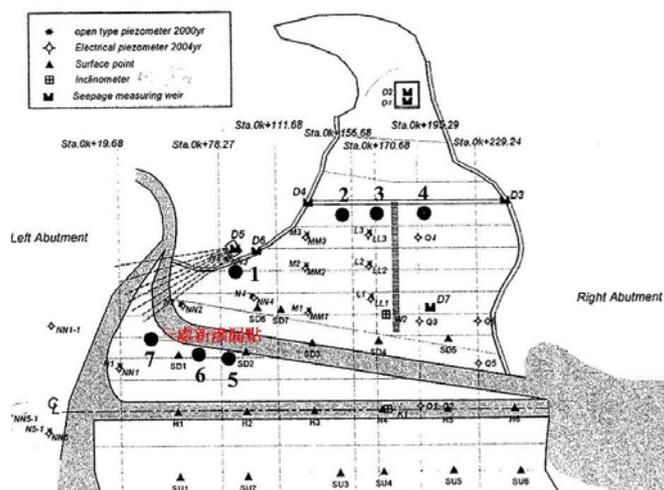
圖 5-7 新山水庫壩體下游面滲水點位置示意圖(台灣自來水公司，民國 97 年 a)

由「新山水庫第三次安全評估總報告」(台灣自來水公司，民國 97 年 a)內容指出，97 年數次現地檢查結果發現壩體下游面計有 7 處滲水點，如圖 5-7 所示，其中滲水點 1、2、3、4 是於新山水庫第二次安全評估(台灣自來水公司，民國 90 年)現地檢查時已存在，滲水點 5、6、7 是於本次安全評估所新發現。

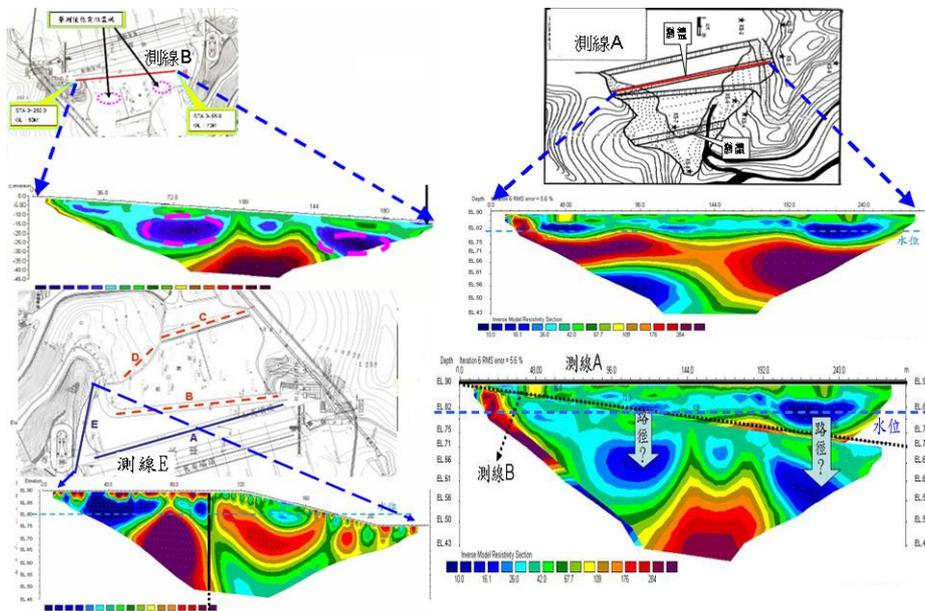
圖 5-8 新山水庫殼層及左山脊地電阻影像剖面

民國 94 年經濟部「水庫安全監測問題評析與非破壞性檢測技術應用之研究」與 95 年「水庫壩體監測及檢測與安全診斷技術研發(1/3)」的報告中針對滲水部份進行地電阻探測，依據壩頂(測線 A)與下游殼層道路(測線 B)的施測結果顯示(如圖 5-8 所示)，異常地電阻區與壩觀察到的滲漏區具有一致的關係，並由結果推估滲流水並非全由濾層排出，在殼層疑似形成一滲漏路徑，且此一路徑位於濾層之上，最終由下游拋石殼層滲漏出(如圖 5-9 所示)，顯示殼層異常滲漏通道的可能性，並推測在壩體有棲止水存在之可能；此外，由左山脊測線的結果顯示，隔幕灌漿形成明顯的高電阻阻隔區塊，未有明顯滲漏路徑穿越隔幕灌漿；而由下游殼層道路地電阻剖面長期的監測結果顯示庫水位(水位變化約 EL81~EL83m)及降雨量的變化對於濕潤區的電阻率值影響不大，推估該濕潤區應為長期的高含水狀態。

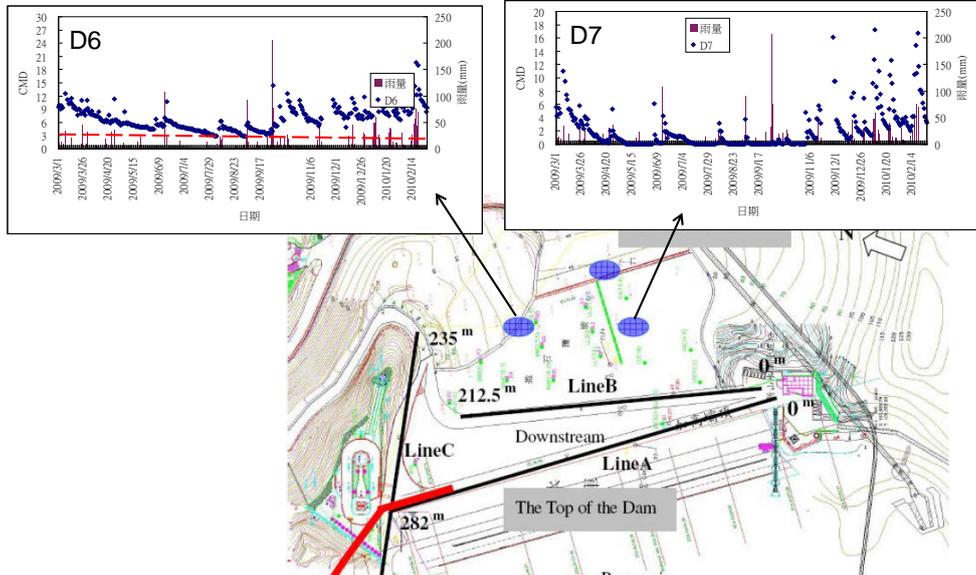
圖 5-10 新山水庫滲漏點流量與降雨關係

對於壩體滲漏處之水源推測是來自於棲止水，在無明顯出現滲流直接穿越心層流出之證據下，可合理假設棲止水之補充來自於雨水，但由現場滲水點 D6 之流量與雨量關係圖(如圖 5-10 所示)中可發現，在 D6 處之流量始終有一基流之存在，可能有降雨入滲以外的因素，壩體之滲水並不完全來自於雨水，應當進一步調查探討。

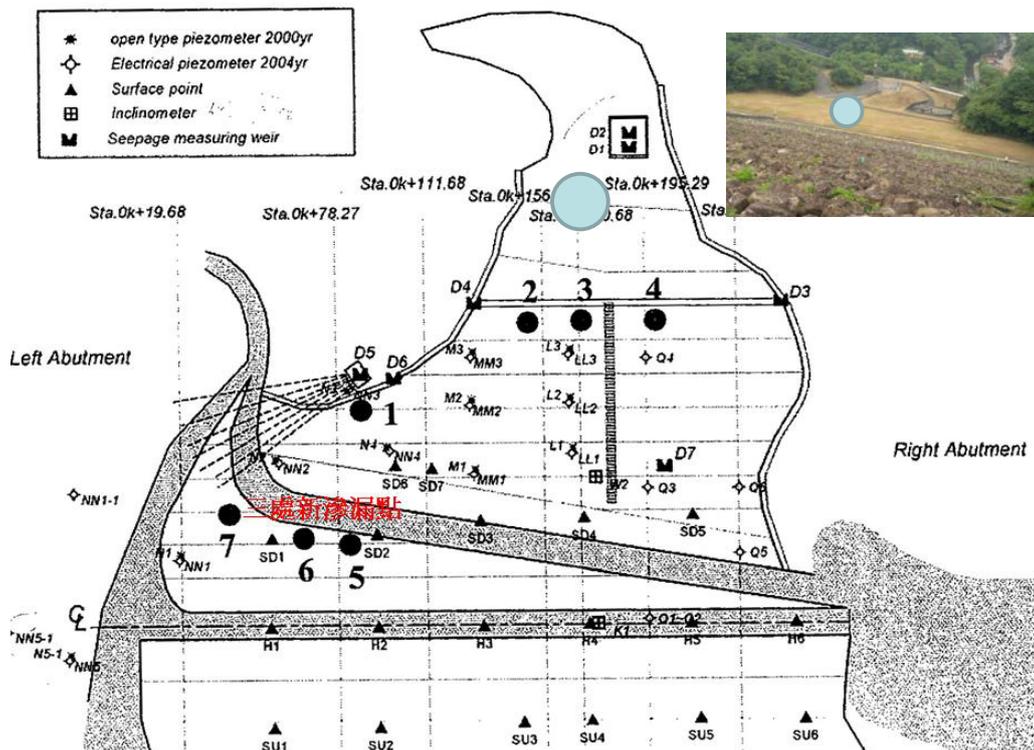
圖 5-13 新山水庫壩體下游面滲水點位置示意圖(民國 101 年 6 月現勘)

民國 101 年 6 月 8 日進行新山水庫現勘工作，除第三次安全評估工作所描述之問題外，於大壩址部根據水庫管理人員以及現地勘查發現有一處長期濕潤區存在，該處雖尚未有漏流之情形，但其濕潤之狀態並不尋常，需注意該處底下滲流的情形。

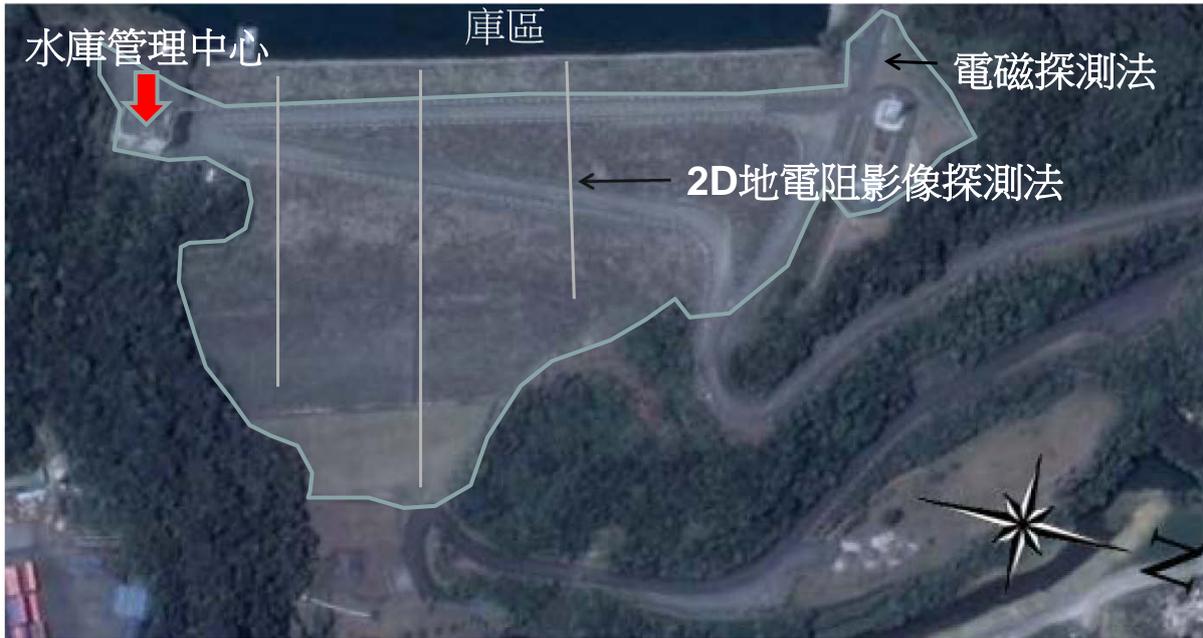
圖 5-14 新山水庫壩體及壩址滲漏問題地球物理探測技術現地施作規劃示意圖

現地規劃作業如圖 5-14 所示，首先針對選用類別為 A 的電磁探測法，因其具有施作快速且可掌握整體趨勢之優點，將其測探範圍規劃為大壩壩體及壩址處整體並涵蓋接近右山脊之水庫管理中心與左山脊無林木的部分，預計由此兩者之結果先行掌握整體可能的滲流流向以及較具異常之區域，而後再以選用類別為 B 的地電阻影像探測法採用 2D 方式施作，初步先行規劃三條自壩體上游側至壩趾之測線三條，惟其最終施作位置將視電磁探測法之結果做確認，以便可有最佳之探測結果可供問題之了解與檢討。

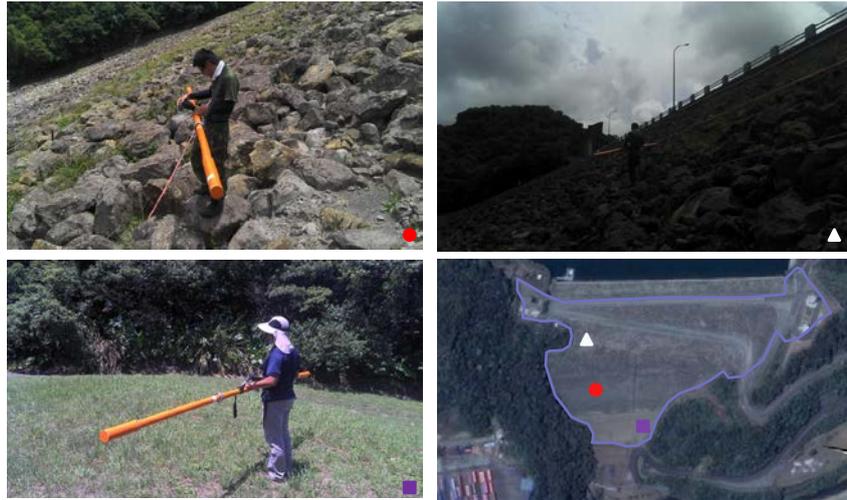
圖 5-15 新山水庫電磁探測法現地施測情形

本次於新山水庫進行之電磁探測法，根據過往地球物理探測結果顯示在地表下 6 公尺內應可有足夠之探測反應呈現，因此採用探測深度為 6 公尺之頻域電磁探測法，所使用之儀器為捷克 GF Instruments 所生產之 CMD 4，有效探測深度為 6 公尺。量測點之佈設在平行壩軸之方向上採用 5 公尺間距，垂直壩軸之方向上視地點調整間距在 5-10 公尺，現地施測時，發送源與接收線圈方向與壩軸平行(如圖 5-15 所示)。量測點採用經緯儀進行定位。

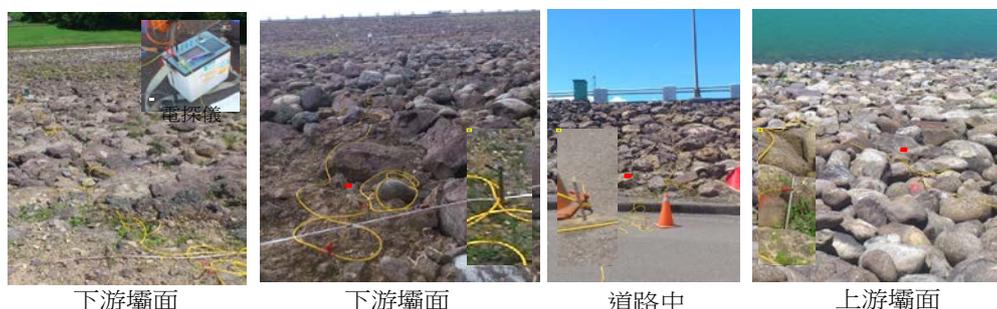
圖 5-18 新山水庫地電阻探測法現場施測情形

現場測線佈設電極棒採用 5 公尺間距，E1 採用 24 根電極棒，測線長度 115 公尺；E2 採用 31 根電極棒，測線長度 150 公尺；E3 採用 43 根電極棒，測線長度 210 公尺，總計 475 公尺。由於在大壩上施做會遭遇電極棒需貫入拋石以及道路等情形(如圖 5-18 所示)，因此為確保其與土層之接觸良好，除在拋石面會視情況增添砂石外，另有澆置鹽水增加導電性。於現場之施測，三條測線皆同時採用 wenner 以及 pole-pole 兩種電極排列模式進行施測，以獲得近地表以及深層之探測結果。現場量測資料採用 RES2DINV 進行反算分析。

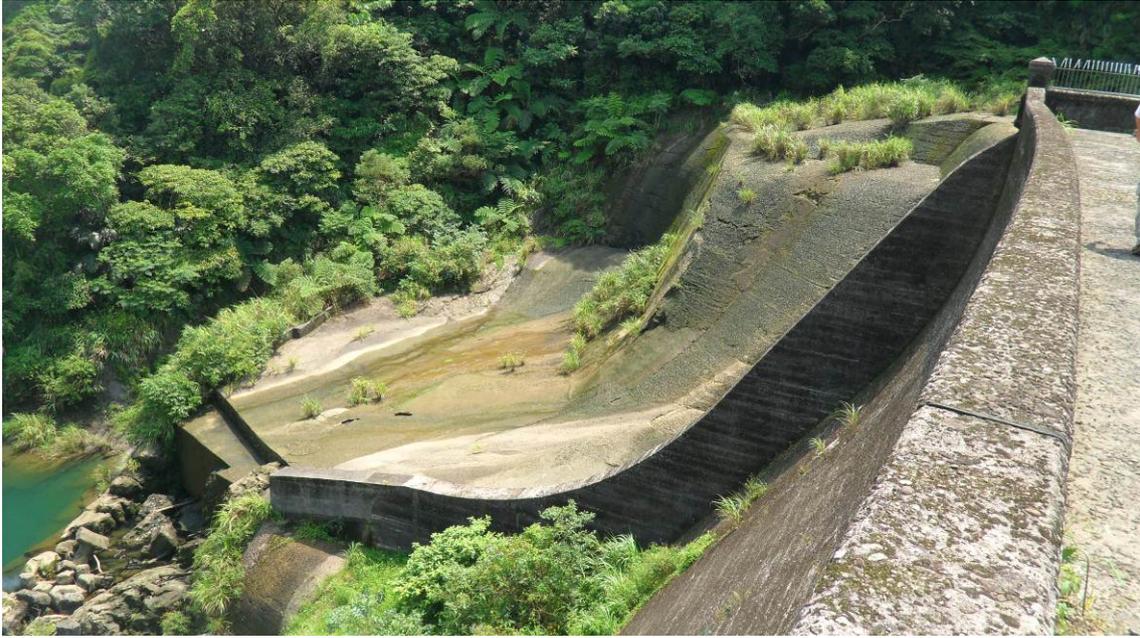
圖 5-26 西勢水庫溢洪道現勘照片(民國 101 年 6 月現勘)

民國 101 年 6 月 8 日進行西勢水庫現勘工作，除第三次安全評估工作所描述之問題外，於溢洪道處發現在未有溢流之情況下亦有水自溢洪道表面混凝土裂縫中流出，建議應持續觀察其是否有惡化之情況，此外，以簡單深度尺進行壩體上游側之水位深度量測，量測結果顯示自壩頂起算僅有約 9 公尺。

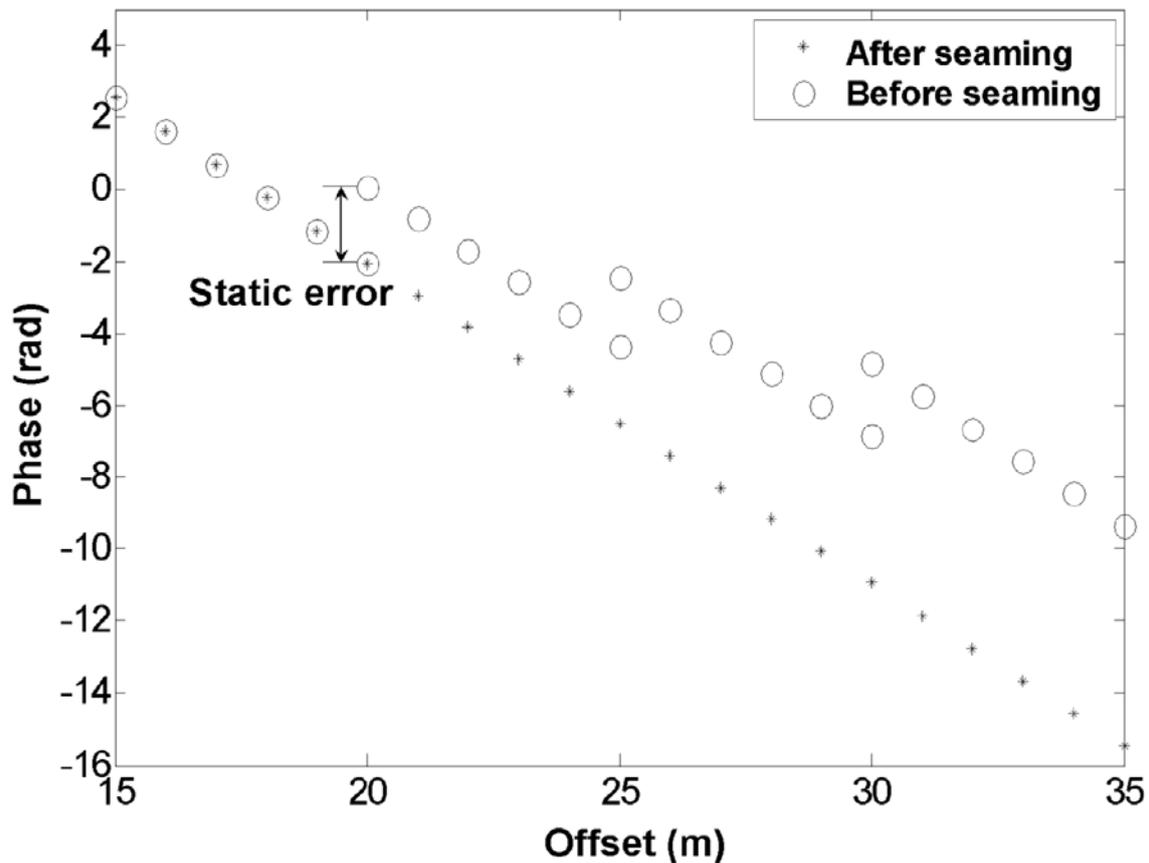
圖 A-31 靜態誤差與縫合動作示意圖

高側向解析法：高側向解析法的概念是固定地聽器位置，藉由多次改變震源擊發處，而後將這些資料以震源至地聽器距離重新排列，模擬出一極長展距的震測資料，就像是在一個單一地層情況的場址施測所得到的震測資料。當震源移動時，因為地層側向變化的存在會使波傳遞至相同距離時，在相位角上有一靜態的誤差，此一靜態誤差與頻率相關，不同的頻率下會有不同的誤差值。如圖 A-31 所示，該圖是以兩個半無限域的側向變化地層模擬出在頻率 65Hz 時的結果。為消除此靜態誤差，在將各個震源資料以震源至地聽器距離重新整合時需先進行縫合(seaming)的動作，強迫在相同的波傳距離有相同的相位角，而後再進行空間上的傅力葉轉換。

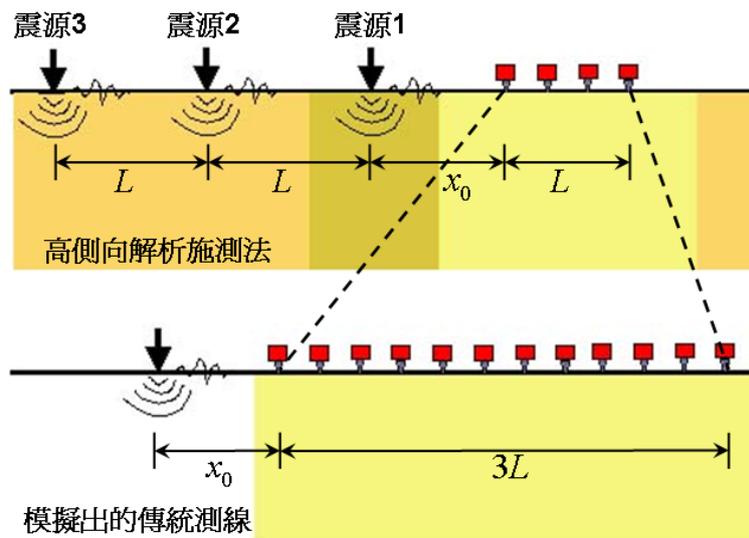
圖 A-32 高側向解析施測法概念說明

此改良後的施測過程，舉例來說，如圖 A-32 所示，以四個接收器進行高側向解析法施測，選用近站支距(x_0)為 1 公尺，地聽器間距為 1 公尺，將震源位置一次往後移動一個測線展距($L, 3m$)的距離。第一個震源處施作時可得到支距範圍 1m~4m 的資料，第二個震源處施作後可得到支距範圍 4m~7m 的資料，第三個震源施作後可得到支距範圍 7m~10m 的資料。以此類推，進行多個不同震源位置試驗之後則可得到足夠展距範圍的資料用以避免資料洩漏。換言之，若重複施作八個不同震源位置可分別得到與震源相距 1~4m, 4~7m, 7~10m, 10~13m, 13~16m, 16~19m, 19~22m, 22~25m 的震測資料，將資料組合即可得到類似 1~25m 展距範圍資料。

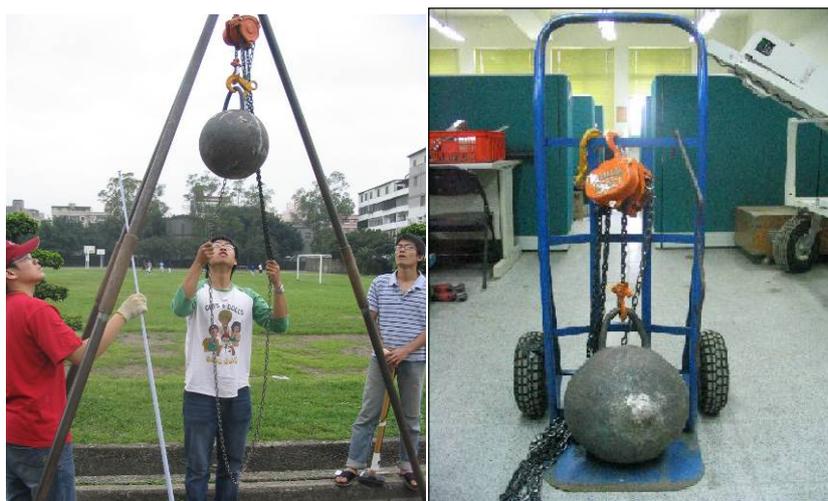
圖 A-33 自由落錘震源系統(修改自經濟部水利署，民國 94 年)

基於上點，製作一套移動便利且可產生大能量之低頻震源系統將可增進資料品質，經濟部水利署(民國 94 年)研究報告提出一自由落槌系統，該系統包含支撐部份的三腳架，懸吊重槌的手拉式吊臂與聯接懸吊機制與落槌的安全滑扣及落槌本體如圖 A-33 所示，三腳架連桿接合長度為 3.5 公尺，腳架在許可範圍下展開時中點重鎚垂直落距可達 2.5 公尺，重鎚材質為碳鐵，不易脆化，是一直徑為 30 公分之球體，重量 125 公斤，球體上部有一倒 U 型扣環與懸吊系統連接。惟其重量達 125 公斤，施作時應注意其可能對地表面所造成之損害。

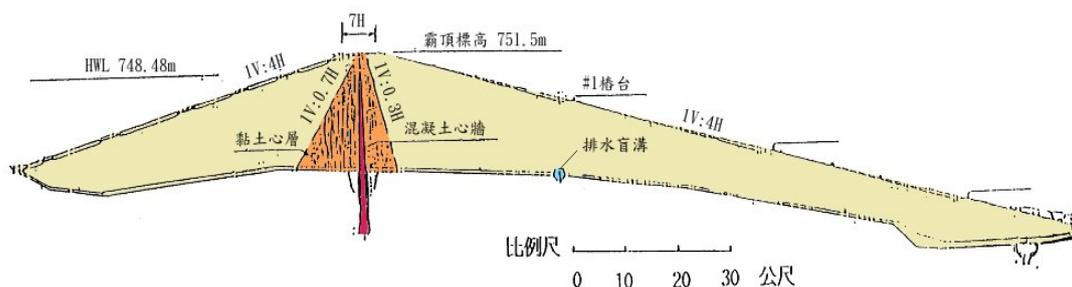
圖 B-1 水社壩標準斷面圖(台灣電力公司，民國 98 年)

水社壩為黏土心層，中心為鋼筋混凝土截水心牆之土石壩，壩頂長度 363.6 公尺，最高 30.3 公尺，壩頂寬 7 公尺，該壩體長期以來有滲漏之問題，為瞭解其滲漏路徑，並與過去調查資料比對，以規劃有效之整治方案，故進行地球物理探測技術之調查。

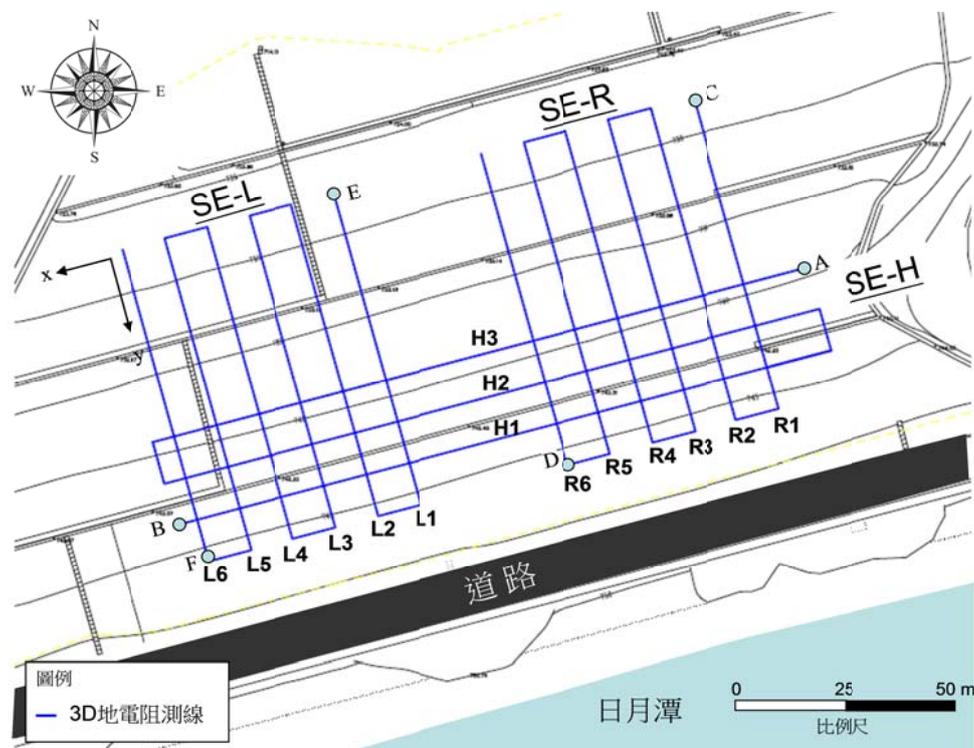
圖 B-2 水社壩 3D 地電阻探測測線位置圖

以長 485 公尺測線圍成長 135 公尺、寬 20 公尺之 3D 地電阻長方陣列，其長向約略平行壩軸(為表方便，後續以 x 方向表示之)，主要為探查平行壩軸之壩體溼潤情形；SE-L 測線偏向壩體左側，以長 500 公尺測線圍成長 75 公尺、寬 50 公尺之 3D 地電阻長方陣列，其主要目的是為了解垂直壩軸向之壩體溼潤情形，因此其長向與壩軸垂直(為表方便，後續以 y 方向表示之)；SE-R 測線偏向壩體右側，以長 500 公尺測線圍成長 75 公尺、寬 50 公尺之 3D 地電阻長方陣列，其主要目的是為了解垂直壩軸向之壩體溼潤情形，因此其長向在 y 方向上。

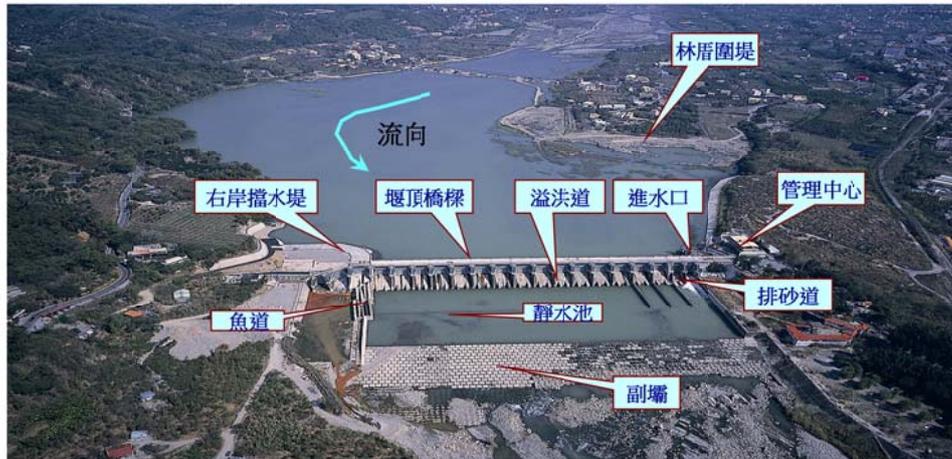
圖 B-15 石岡壩俯視圖

石岡壩位於大甲溪下游，為混凝土重力壩，壩體主要構造物有溢洪道、排砂道、取水工以及消能池及下游副壩(如圖 B-15 所示)。此壩於臺灣 921 大地震斷層錯動中受到破壞，亦歷經不同程度的修補，對於修補後之改善狀態以及其結構物之整理安全性具有疑慮，為可較為全面地評估石岡壩閘墩及溢洪道之結構體安全情形，並進而做為壩體風化、裂隙程度與結構安全評估監測之依據，故進行地球物理探測技術之檢驗。

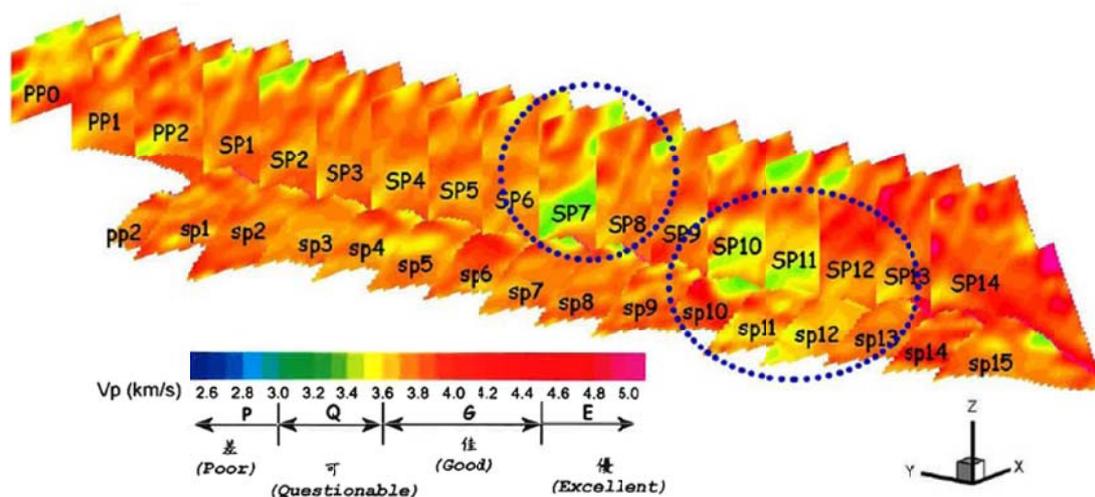
圖 B-20 石岡壩墩柱與堰體混凝土 P 波波速影像剖面圖(改繪自謝盛雄等, 2011)

整體墩柱與堰面之混凝土速度(如圖 B-20 所示)大多介於 3000-4800m/s 之間,屬”可(Questionable)”至”佳(Good)”範圍,品質最差處之波速接近”差(Poor)”與”可(Questionable)”之分界,墩柱以 SP7、SP10~11 速度變化較大,尤以 SP7 墩柱最嚴重。堰面 SP10~12 波速屬擴散式降低,SP10 壩頂下游側速度變化最大,可能有破碎或淘空產生,爾後向北側 SP11~12 延伸。歸納石岡壩之墩柱與堰面整體之波速分佈特性,主要之相對弱帶有兩處(如圖 B-20 所示),一處始於堰面 SP4 止於墩柱 SP7;另一處則始於墩柱 SP9 而止於堰面 SP12,兩處弱帶主要位於墩柱與堰面交界處,且均有自下游向上游延伸之現象,對結構之影響有必要進一步評估並作定期觀察與檢測。

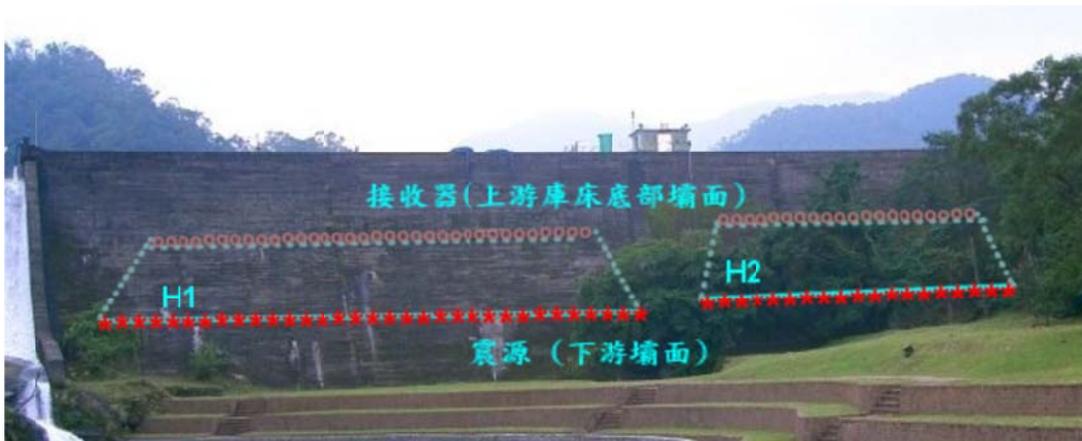
圖 B-26 層析成像橫向剖面(H1~H2)震源及接收器佈置示意圖(虛線位於壩體內部至上游側，虛線區為預定速度剖面資料區)

H1 與 H2 剖面則為水平走向橫切壩體且向下游方向下傾之剖面，震源設置於下游壩面，沿壩軸方向水平施測；接收器則水平設置於上游壩面水下之淤積庫床上(如圖 B-26 所示)，H1 剖面斜切垂直剖面 L1 與 L2，下傾角度約 23.56 度；而 H2 則斜切 L3 剖面，下傾角度約為 21.67 度。

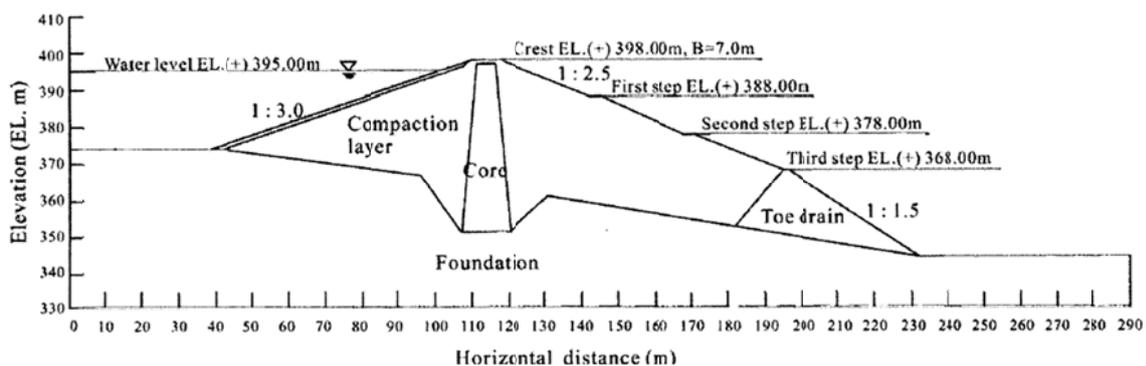
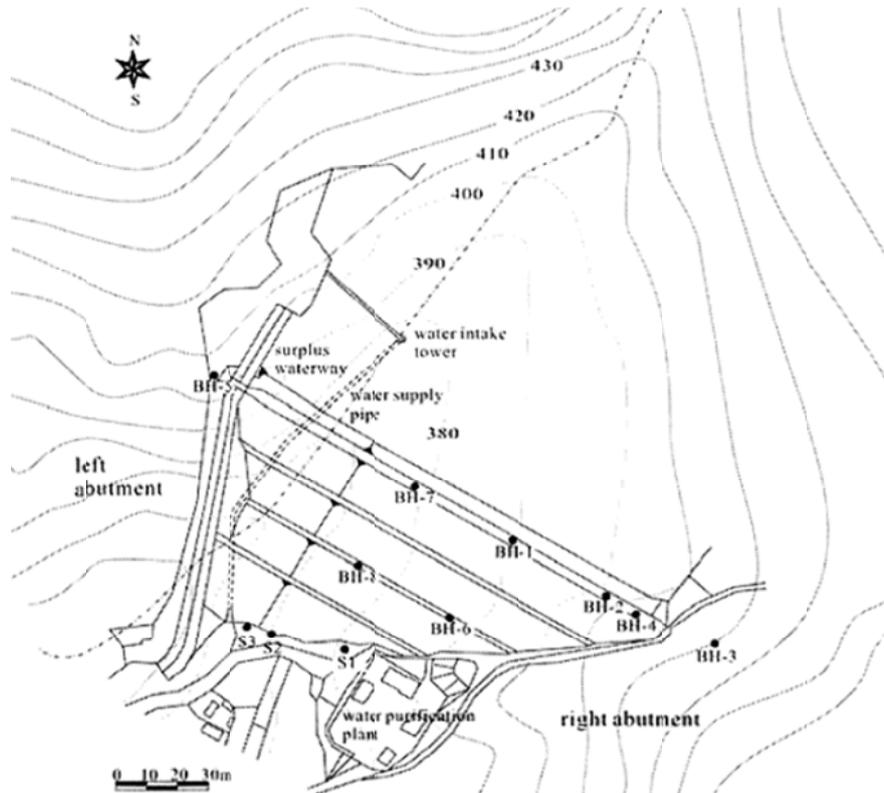
圖 B-29 Sandong 壩俯視圖

Sandong 壩位於韓國西南方狹窄河谷上，為土石壩，共分三個階層，壩體主要構造物有溢洪道、取水塔以及下游水質淨化廠。此壩於下游壩面出現滲漏點，分別為 S1、S2 與 S3(如圖 B-29 所示)，為了解其滲流原因，因此於下游壩面與壩座分別鑽設 8 處鑽探孔，分別為 BH-1~BH-8(如圖 B-29 所示)，試圖進行水文地質學與地球物理探測技術等方法之檢驗，尋求可能之滲流路徑。

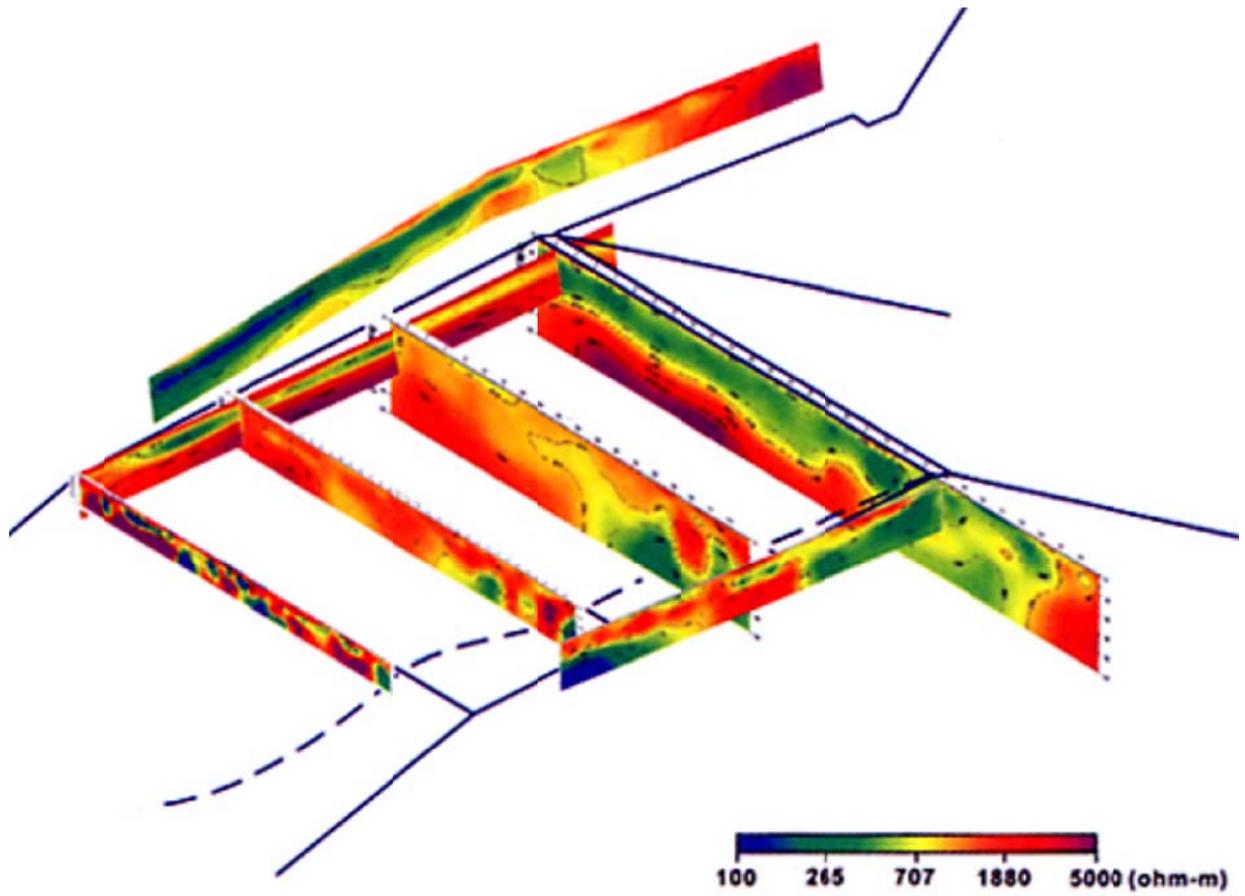
圖 B-31 地電阻量測結果

現地試驗結果如圖 B-31 至圖 B-33 所示，由地電阻影像探測結果可知七組地電阻剖面中，電阻率小於 300 ohm-m 之低電阻區域，主要位於壩頂與壩體右側，並且沿著右壩座向下游分佈(如圖 B-31 所示)；而自然電位法量測結果顯示，於壩體第一階層右側靠近右壩座處，有不規則之電壓產生，高達-120mV，且第三階層亦分佈相同之不規則電壓(如圖 B-32 虛框處所示)，其與地電阻量測結果之低電阻區域相互符合，由此可推估滲流路徑為沿著右壩座與岩盤交界處；而為確認滲流路徑是否確實穿過右壩座，因此進行溫度剖面量測，由量測結果可知，靠近右壩座之 BH-2 孔位，其溫度剖面變化與庫水具有高度之相依性，除顯示其可能有相同之水源外，亦證明滲流路徑確實穿過右壩座，此推測與透過鑽孔所進行之示蹤劑結果吻合。

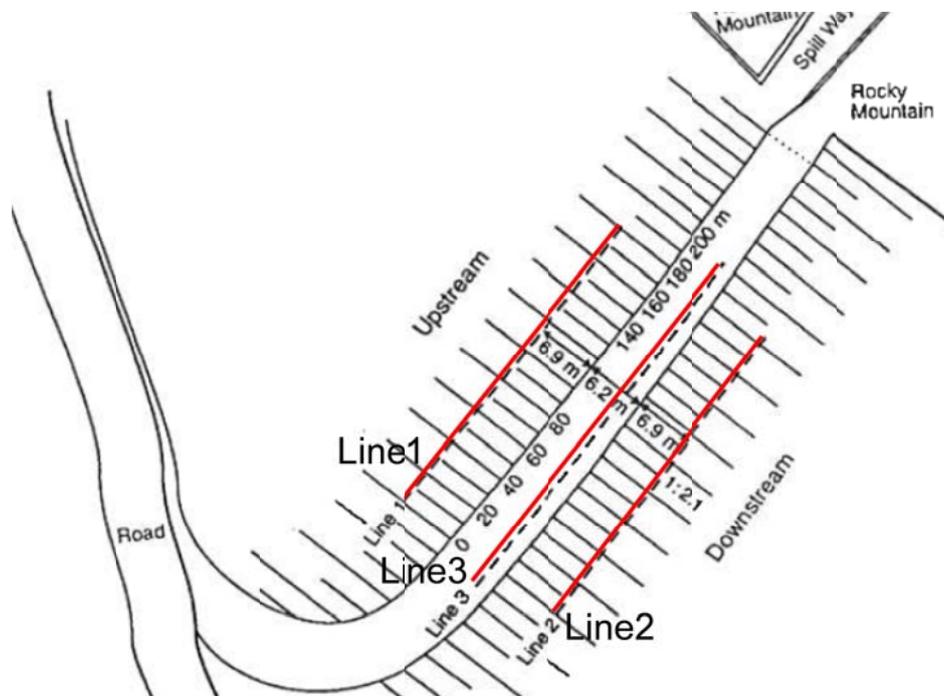
圖 B-34 壩體平面圖及地電阻影像探測測線規劃示意圖

此探測案例以地電阻影像探測法進行，如圖 B-34 所示，在接近壩頂處共佈設三條測線，分別是 Line1、Line2 以及 Line3，其中 Line 1 位於上游側壩面距壩頂 6.9 公尺處，測線長 180 公尺；Line 2 位於下游側壩面，距壩頂 6.9 公尺處(與 Line 1 等高程)；Line 3 位於壩頂靠近下游側，測線長 200 公尺，三條測線之電極棒間距皆為 5 公尺，採用 dipole-dipole 施測法進行施測，除此之外，為可更加明確獲得滲漏水流經心層之位置，Line 1 及 Line 2 另進行有跨孔式地電阻影像探測法，採用 modified pole-dipole 施測法進行施測。

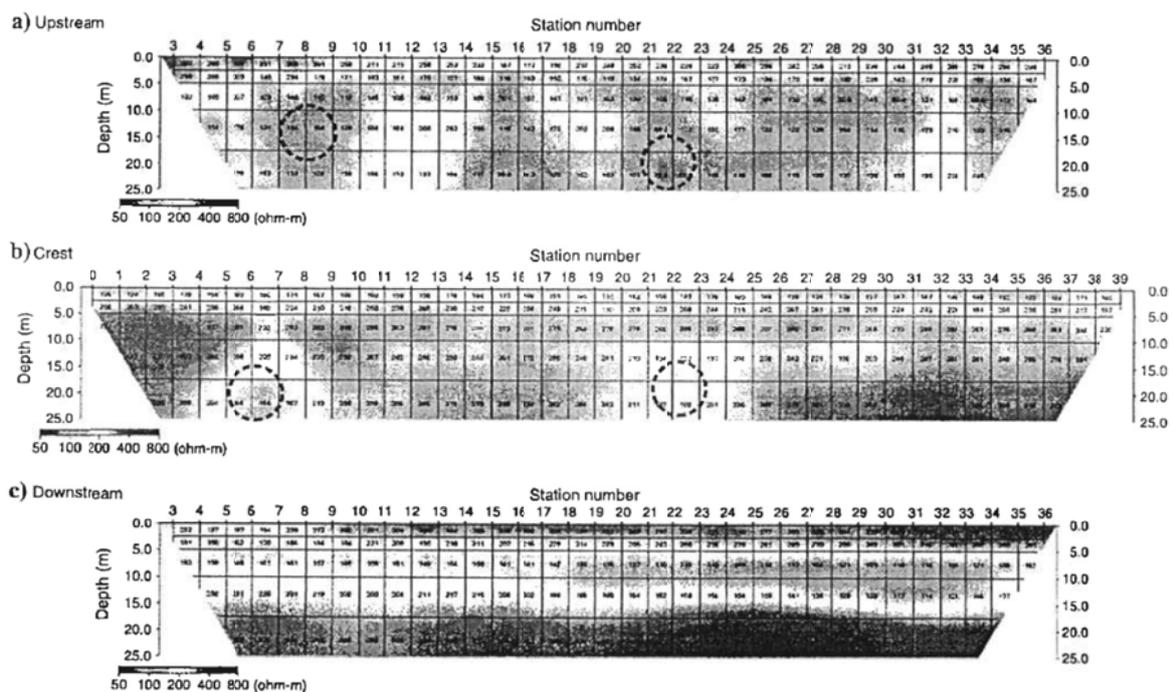
圖 B-35 Line1-Line3 電阻率影像垂直剖面圖

22 根電極棒地表下 20 公尺處有低電阻之反應，此兩條測線之低電阻反應區可能是為滲漏之所在位置，彼此之空間位置距有連續性，然而當測線至 Line 2 處(圖 B-35c)，未能有明顯的異常區出現，在整條測線下方 5 公尺至 15 公尺間的低電阻帶推測可能是受到心層黏土低電阻 3D 效應映射而無法明確顯示出滲漏位置所在。雖然在此三條測線之結果可推估可能之滲漏位置，但其滲漏路徑之延續性不明確，且在下游測之測線並未確實顯示出。

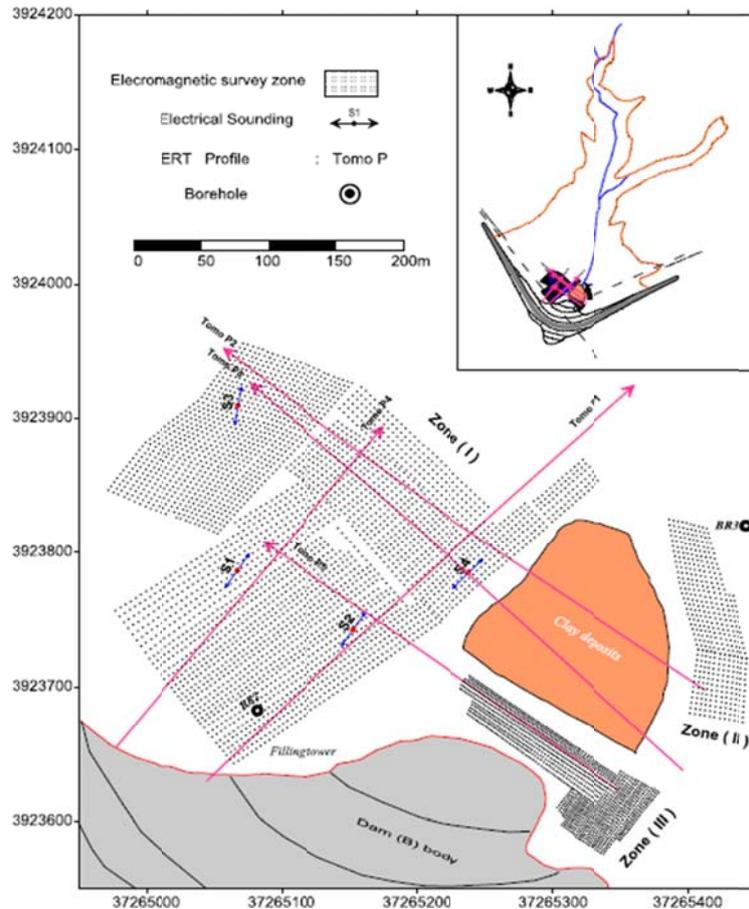
圖 B-39 地球物理探測規劃示意圖

在地球物理探測方面，主要係使用電磁探測、一維地電阻探測與地電阻影像探測三種方法，測線規劃如圖 B-39 所示，電磁探測主要佈設於所要調查之 Afamia B 壩附近，尤其是乾罕之湖岸更有可能為滲透和洩漏發生之區域，分別為 zone I、zone II 和 zone III，共佈設 6500 以上之量測點位，除 zone III 部份採用 2x2 m 網格點外，其餘皆採用 4x4 m 網格點，儀器使用之頻率為 9.8kHz，探測深度約 6 公尺。

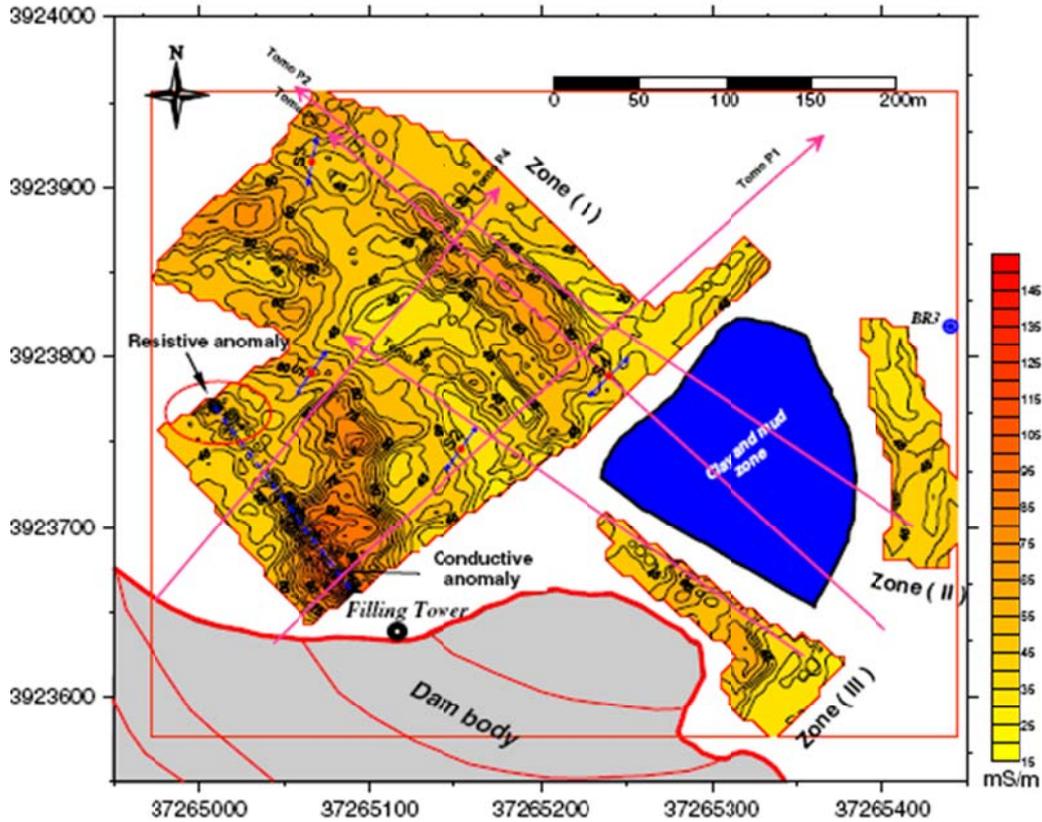
Fig. 4. Conductivity map of the electromagnetic survey carried out in Afamia B dam.

地球物理探測結果如圖 B-40 ~圖 B-43 所示。電磁探測量測結果如圖 B-40 所示，zone I 則為最大且最重要之區域，因有異常之導電度值值得注意、確認，特別於西南邊，其導電度變化範圍為 60~170 mS/m，其異常的原因可能因黏土與沉泥沉積物存在所導致，而異常區域之走向為南北向，且被導電度變化範圍為 30~50 mS/m 之區域圍繞著。在 zone I 範圍內，可發現相對導電度較高之值其分佈方向朝西北走向，而此異常值存在之原因，可歸咎於位於地下 2-3m 深之金屬管路，管路與大壩之樓塔連接，作為蓄水其間之排氣口。因所量測之高電阻值受地下管路影響，使其無法反應出壩體區域內地質構造之導電度，因此地下是否局部存在堅固岩石或古文明遺跡等，仍無法有效證實；此外異常電阻值亦分佈於湖的東方，走向為西北朝東南，此異常可能與窪地，或與主要山谷垂直之次要支流有關係，沿著此支流之導電度值介於 50~80 mS/m。而 zone II 量測資料於左邊皆是均質，沒有任何重要的異常區域，因此，這一部份於湖水洩漏或滲流之間之關係應可忽視。而 zone III 則位於壩體附近，量測結果大多為中等導電度值，特別係沿著中心的部份，此反映的可能是其部份滲漏係從湖中剩下的水所造成。
