地球物理探測技術於水庫構造物
安全檢查應用之研究

Application of Geophysical methods in
Dam Safety Evaluation

主辦機關：經濟部水利署水利規劃試驗所

執行單位：國立交通大學

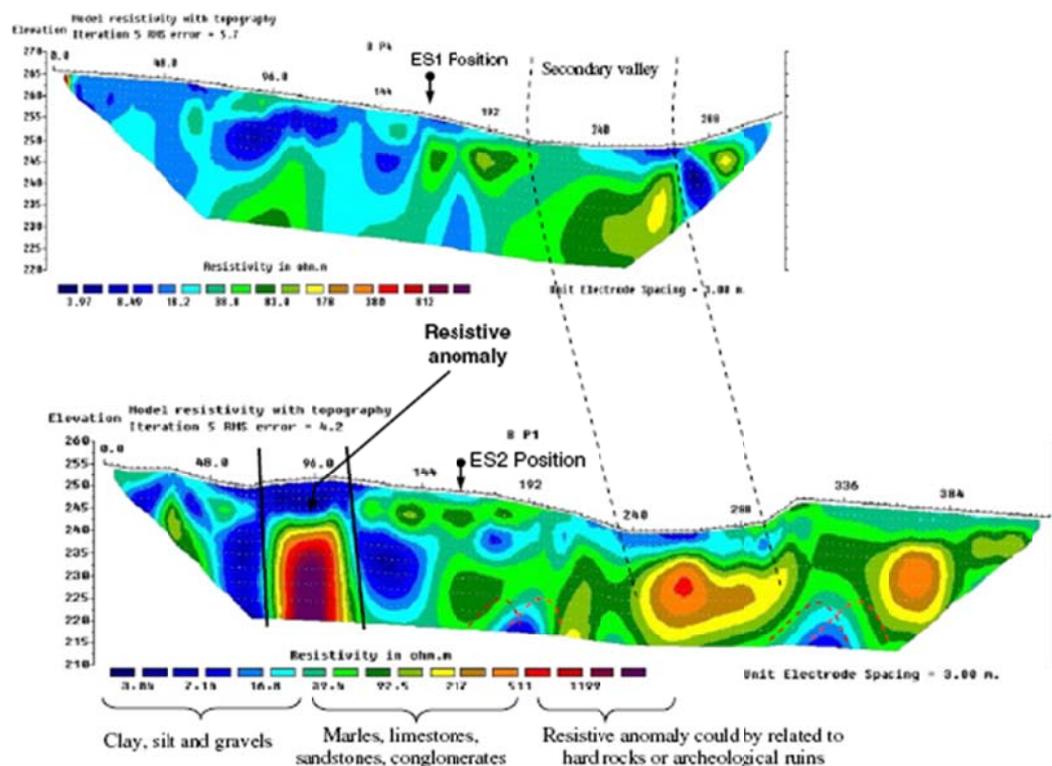
圖 B-43 地電阻量測結果(BP1 與 BP4)

關於其他剖面 (BP1 與 BP4)，則分佈於湖的右岸，且平行相同主要山谷，並與先前剖面幾個點位相互交叉(如圖 B-39)。量測結果如圖 B-43 所示，其結果顯示與一維電探、BP2、BP3 和 BP5 剖面相同的岩性序列，而最重要的特徵描繪於 BP1 剖面，此值得注意之構造位於距剖面起點約 70~100m，深度約 10m，且異常構造存在特別之幾何形狀並向下延伸，同時被厚的粘土結構所圍繞。異常構造之電阻值為 1200ohm-m，其可能與特有的地下地質構造或考古學遺跡有關，例如古代基礎或埋藏的隧道，皆可能形成或提高從大壩湖滲漏的主要因素。然而，後續仍須進一步研究，以確認真正異常的性質和周圍環境情況。

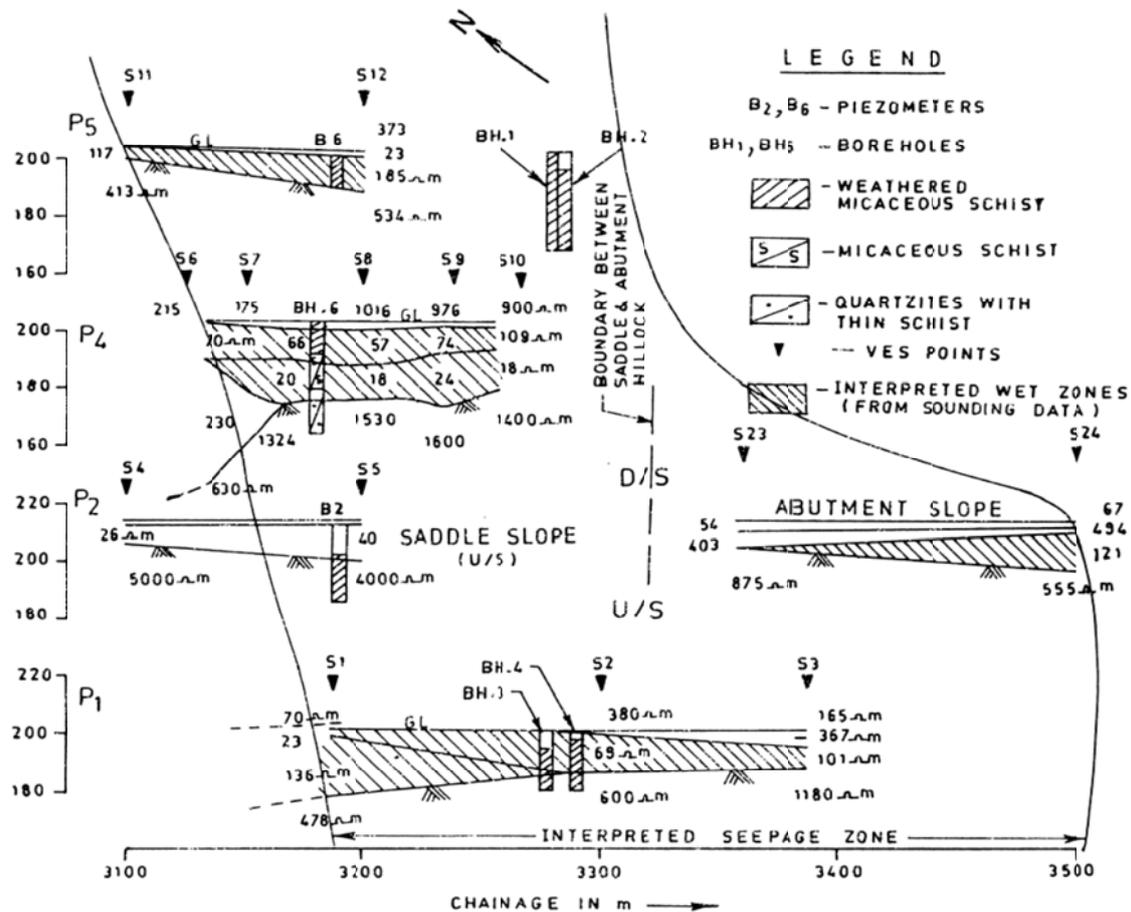
圖 B-47 Som-Kamla-Amba 三號副壩自然電位法與地電阻成果

將 1 維地電阻垂直剖面探測反算分析所得之 1 維地電阻垂直剖面按照空間以及現場鑽孔所得之地質資料搭配可得到其成果如圖 B-47 之結果，整體結果顯示地底濕潤區在上游處由壩體外之右壩座向下游延伸。綜合圖 B-46 所得之結果顯示，滲流自壩體右壩座與壩體之界面滲入壩體厚自下游滲出。

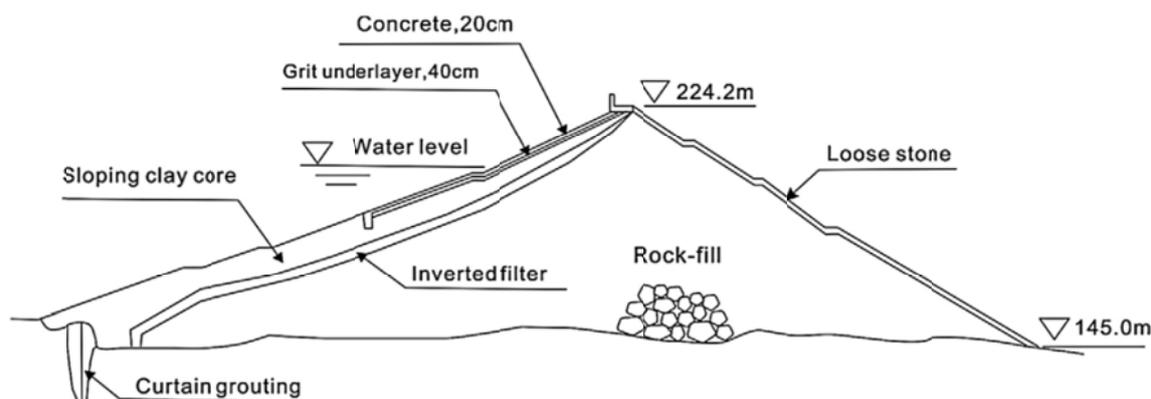
圖 B-48 南水水壩標準斷面圖

南水水壩位於中國大陸廣東省，建成於 1969 年，屬於土石壩，其壩高 81.3 公尺，壩長 215 公尺，最大蓄水量達 12.8 億立方米。其主壩標準斷面如圖 B-48 所示，是一具有傾斜黏土心層之土石壩，該黏土心層位於上游面，在其上有 20 公分厚之混凝土版進行表面覆蓋，而在黏土心層之下設計有傾向上游之濾層存在。

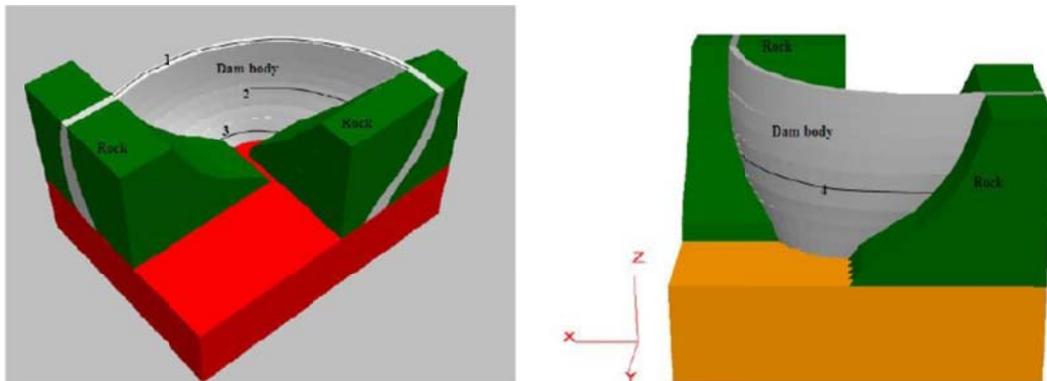
圖 B-52 三清亭壩透地雷達探測測線規劃

混凝土壩壩體之滲漏常肇因於裂縫的產生，因此在此選用透地雷達探測技術進行裂縫的調查，為可較全面又經濟的對壩體進行檢查，共佈設有 4 條測線分別是 L1-L4，如圖 B-52 所示，L1 位於壩頂，沿著壩軸進行垂直剖面探測，測線長 87 公尺；L2 及 L3 位於壩面下游側，沿著壩軸進行橫剖面探測，測線長分別是 45 公尺及 50 公尺；L4 位於壩面上游側，其施作高程貼近庫水位，沿著壩軸進行橫剖面探測，測線長 50 公尺。

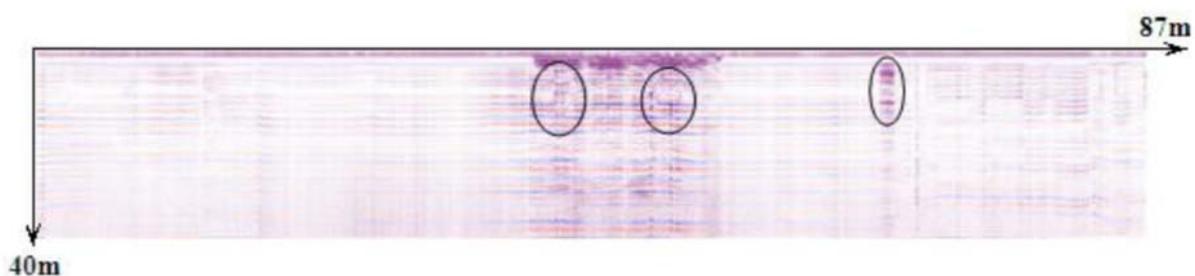
圖 B-53 三清亭壩透地雷達探測 L1 成果

L1 測線成果如圖 B-53 所示，整體而言此混凝土拱壩之壩體內部材料均勻性良好，主要有三處有異常訊號存在，第一部分是在測線 40-43 公尺處深度約 3-20 公尺有異常反射訊號存在，第二部分是在測線 45-48 公尺處深度約 3-20 公尺有異常反射訊號存在，而第三部分是在測線 53-55 公尺處深度約 4-20 公尺處有異常反射訊號，此三個異常訊號區可能是壩體具裂縫所造成。

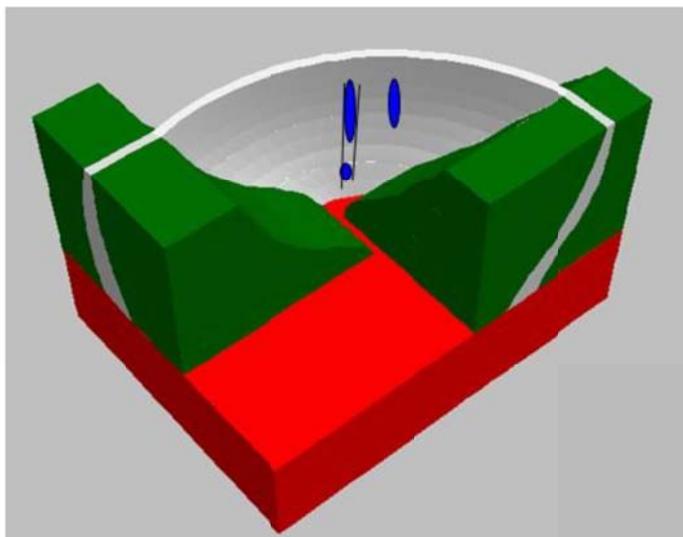
圖 B-57 三清亭壩透地雷達探測綜合判釋成果

根據測線判釋結果將可能之裂縫範圍標記如圖 B-57 所示，主要在壩體中央有一垂直的裂縫帶存在，該範圍與現場壩面滲漏區域吻合，將據以進行後續整治工作。
